# 木曽川水系の河川の状況(12月18日時点)

■木曽川水系では、11月以降の少雨傾向により、河川の流量が減少した状況が続いています。  
 ■このため、木曽川上流河川事務所及び木曽川下流河川事務所では、**12月9日に情報連絡室を設置し、管内の河川の状況等の監視を強化**しています。

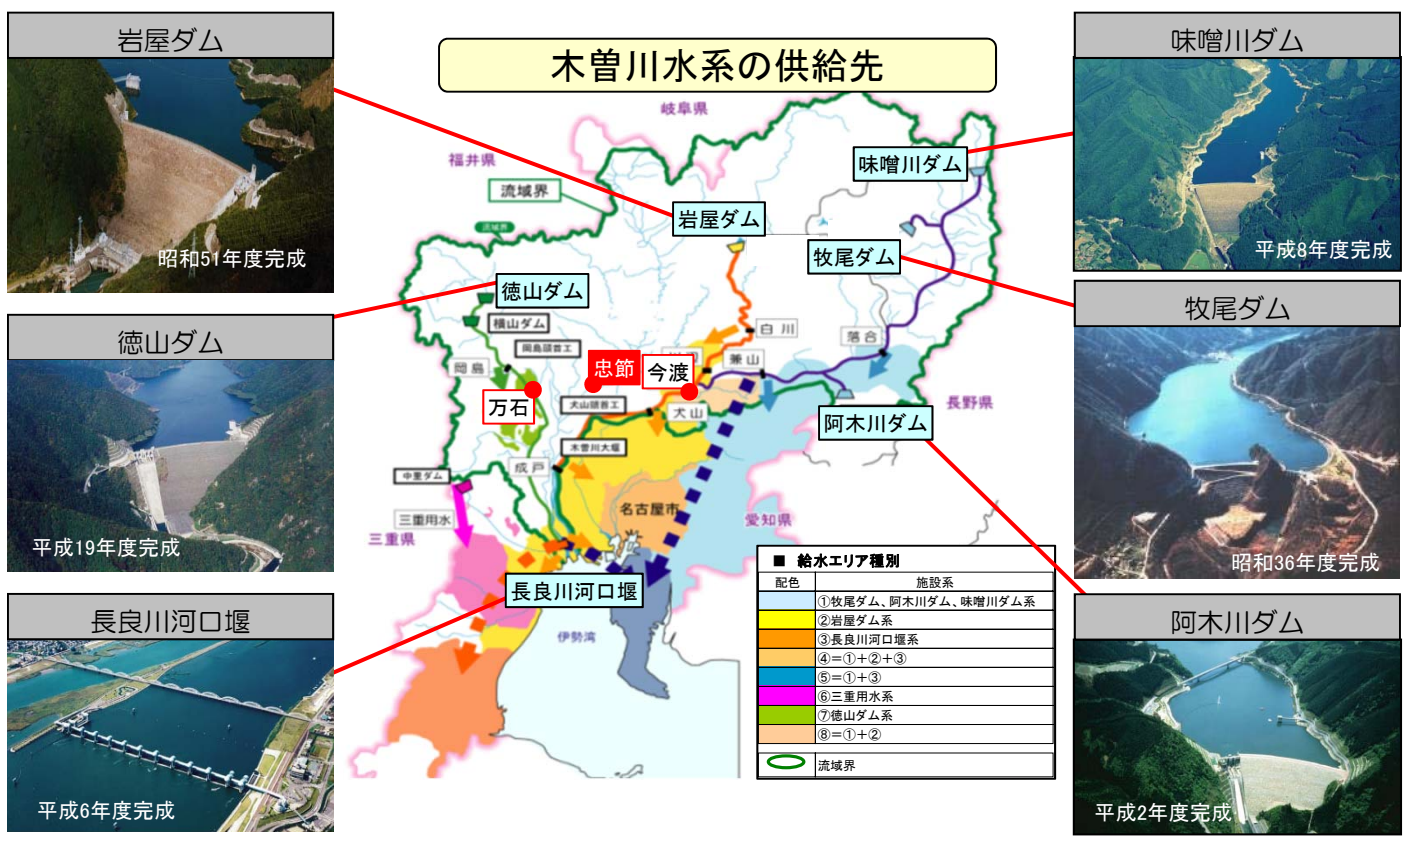
- ・12月12日以降、岐阜県山間部を中心に、降雨または降雪となっています。
- ・長良川忠節地点(岐阜市)では、若干流量が回復したものの、渇水の目安となる流量を下回った状況が続いています。
- ・揖斐川万石地点(大垣市)では、渇水の目安となる流量まで回復しています。
- ・管内の主なダムの貯水率は平年並みです。  
 ("中部の渇水情報"参照:[https://www.cbr.mlit.go.jp/kawatomizu/kassui\\_zyouhou/index.htm](https://www.cbr.mlit.go.jp/kawatomizu/kassui_zyouhou/index.htm))
