木曽川水系の河川の状況(12月25日時点)

■木曽川水系では、11月以降の少雨傾向により、河川の流量が減少した状況が続いています。
 ■このため、木曽川上流河川事務所及び木曽川下流河川事務所では、**12月9日に情報連絡室を設置し、管内の河川の状況等の監視を強化**しています。

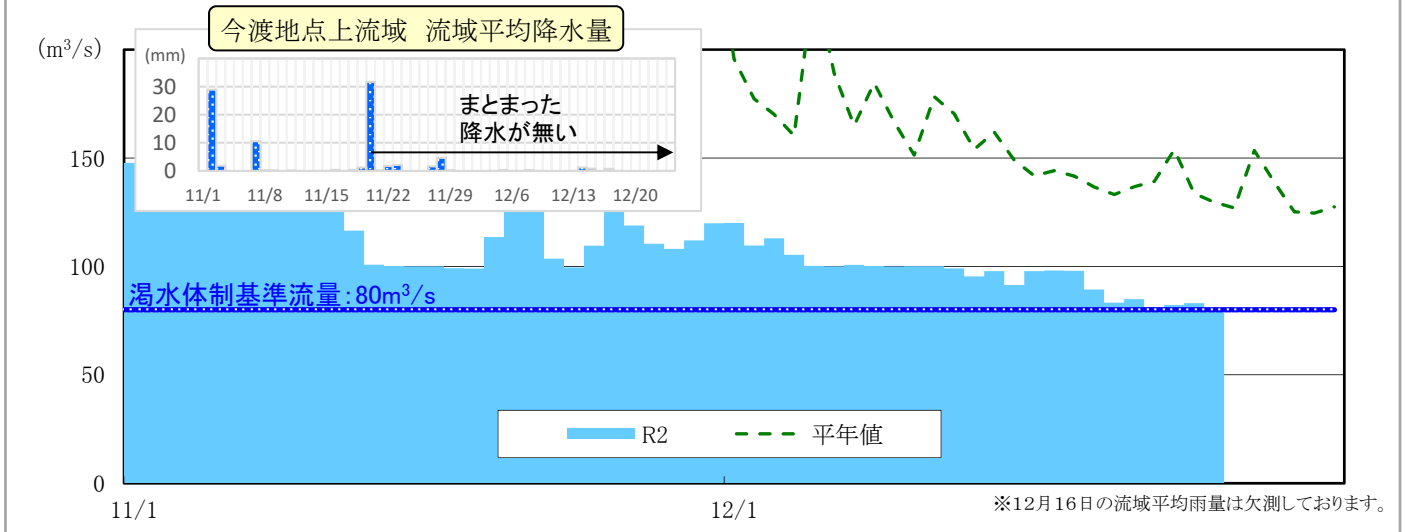
木曾川 今渡地点流況〔速報値〕

※:前日(12/24)までの流量は日平均値、当日(12/25)の流量は9時値
 ※:記載の河川流量・降水量は速報値であり、今後変更の可能性があります。
