## 長島排水機場の3号主ポンプの故障について（第2報）

### 1. 概要

#### ●長島排水機場のポンプ設備概要

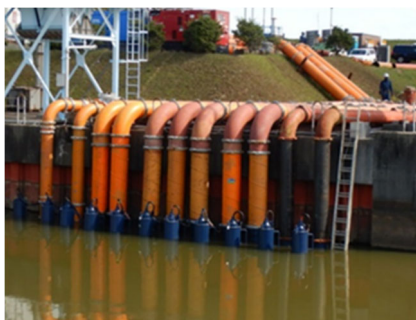
仮設ポンプイメージ

長島排水機場3号主ポンプ設備の故障対応について、3号主ポンプ（2m<sup>3</sup>/s）の代替となる仮設水中ポンプ（2m<sup>3</sup>/s）を設置する予定です。

これにより、3号主ポンプと同等の機能が確保されることとなります。

設置期間は、大雨が予測される10月末までとなります。

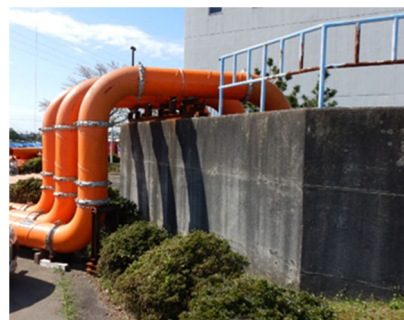
仮設ポンプ設置イメージ

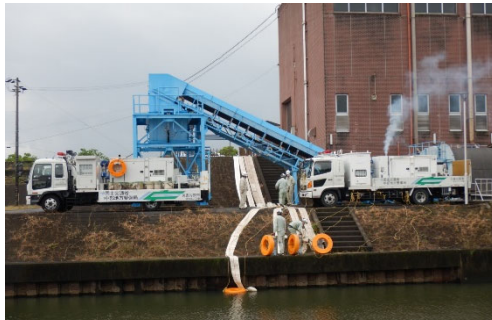
排水ポンプ車 配備状況

代替となる仮設水中ポンプが設置されるまでの期間については、緊急的に排水ポンプ車（0.5m<sup>3</sup>/s）4台を配備しています。

これにより、3号主ポンプと同等の機能を確保しています。

仮設水中ポンプの設置が完了次第、排水ポンプ車は撤去します。

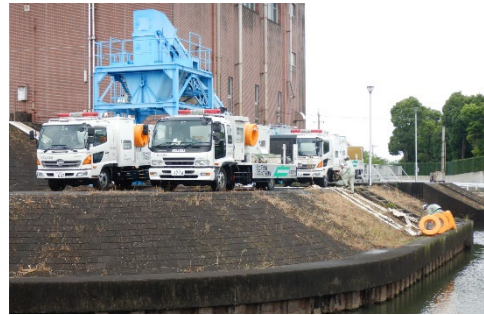
排水ポンプ車 配備状況
