木曽川水系の河川の状況(8月19日時点)

河川の状況

■木曽川水系では、7月中旬以降の少雨傾向により、河川の流量が減少した状況が続いています。
 ■このため、木曽川上流河川事務所、木曽川下流河川事務所及び木曽川水系ダム統合管理事務所では、本日8月19日より**情報連絡室を設置し、管内の河川の状況等の監視を強化**します。

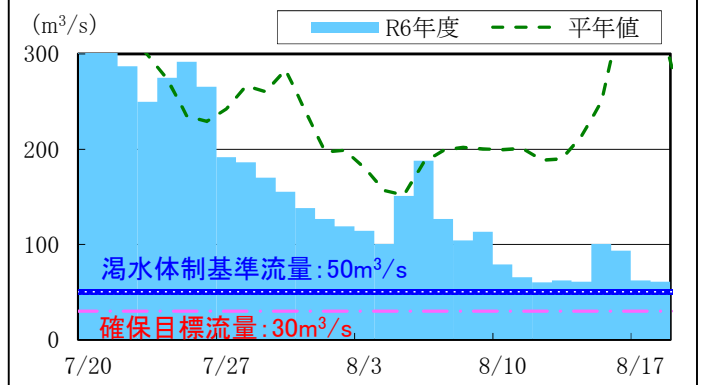
木曾川 成戸地点流況〔速報値〕
