# 木曽川水系の河川の状況(12月4日時点)

- 木曽川水系では、夏季以降の少雨傾向により、河川の流量が減少した状況が続いています。
- このため、木曽川上流河川事務所、木曽川下流河川事務所及び木曽川水系ダム統合管理事務所では、本日12月4日より**情報連絡室を設置し、管内の河川の状況等の監視を強化**します。

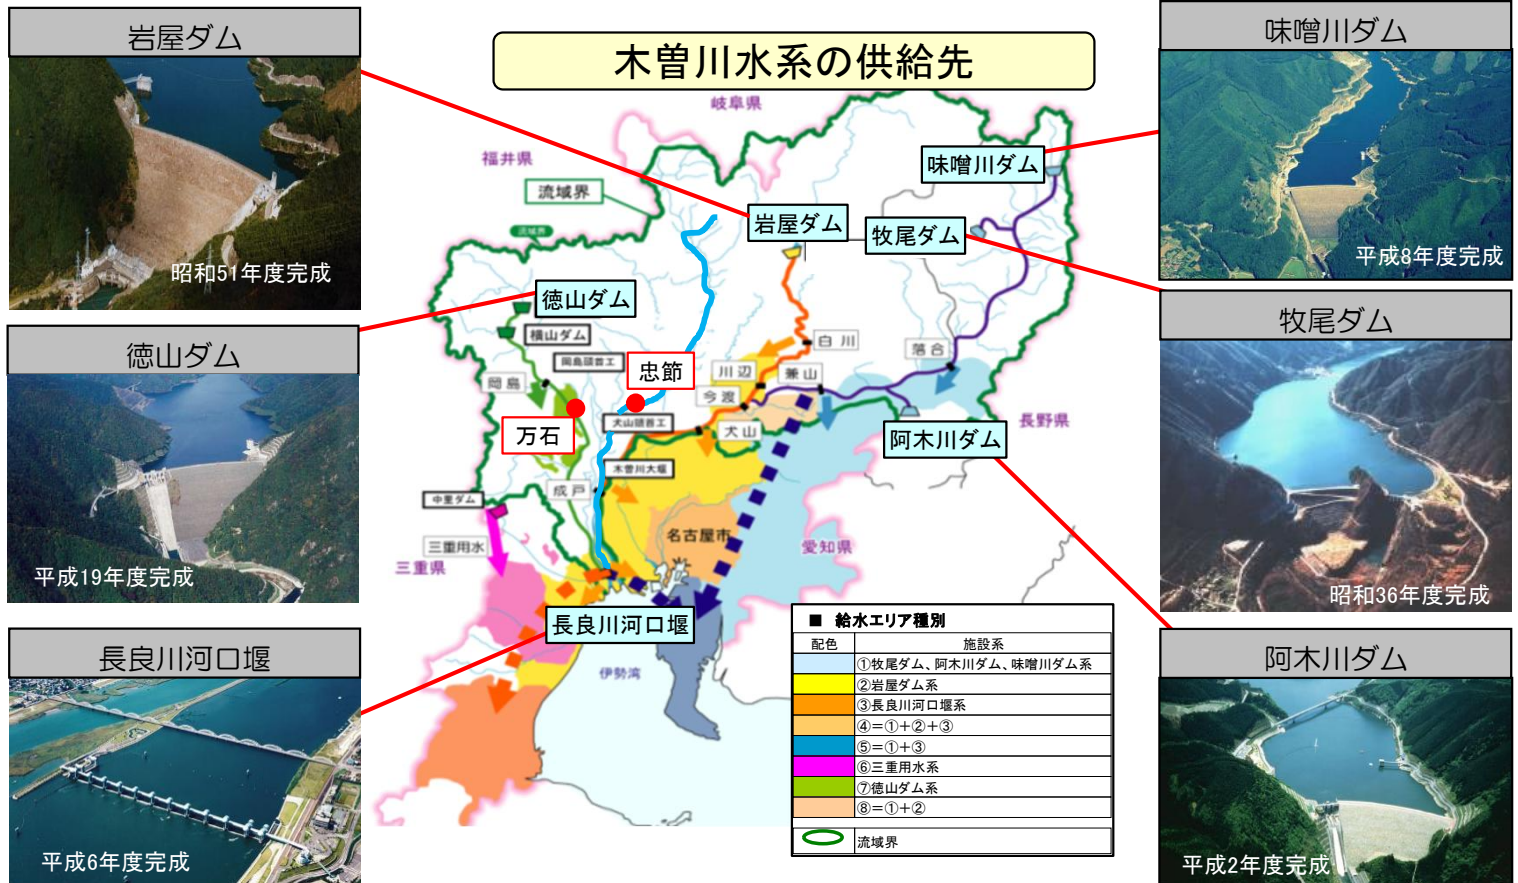
- ・長良川忠節地点(岐阜市)は、11月20日以降、渇水の見込みとなる流量( $26\text{m}^3/\text{s}$ )を下回っている状況となっております。
- ・揖斐川万石地点(大垣市)は、11月12日以降、渇水の見込みとなる流量( $30\text{m}^3/\text{s}$ )を下回り、さらに断続的に $20\text{m}^3/\text{s}$ を下回るおそれがあることから、揖斐川上流の徳山ダムの補給(流量増加)により、概ね河川流量 $20\text{m}^3/\text{s}$ を確保しています。
