# 木曽川水系の河川の状況(令和8年2月20日時点)

## 河川の状況

- 木曽川水系では、夏季以降の少雨傾向により、河川の流量が減少した状況が続いています。
- このため、木曽川上流河川事務所、木曽川下流河川事務所及び木曽川水系ダム統合管理事務所では、**12月4日に情報連絡室を設置し、管内の河川の状況等の監視を強化**しています。

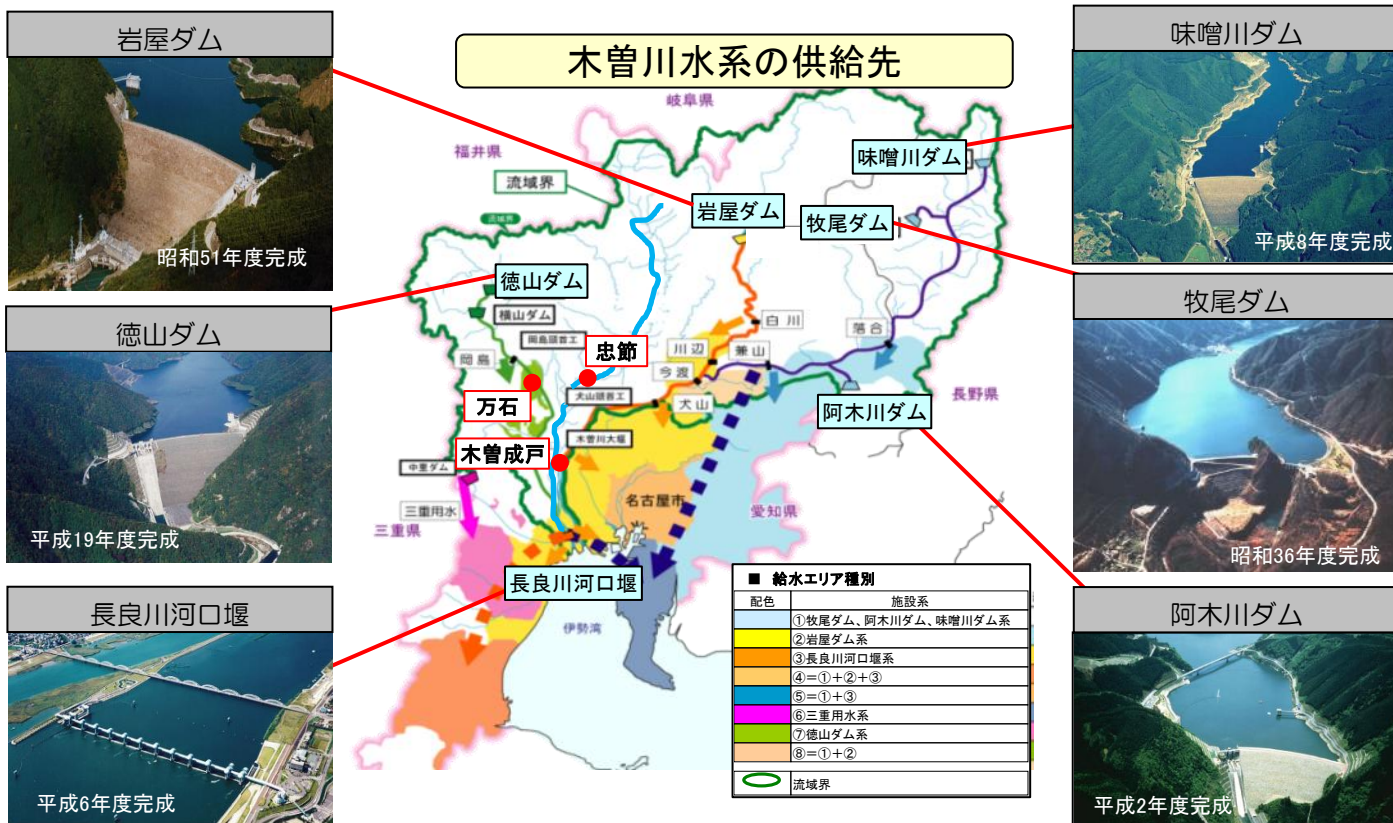
- ・木曽三川の**長良川忠節地点**(岐阜市)、**揖斐川万石地点**(大垣市)、**木曽川成戸地点**(羽島市)では、それぞれ渇水の目安となる流量を上回っている状況です。
