# 伊勢湾台風写真台帳

写真名称： 木曾岬村川先を上空南方向から望む

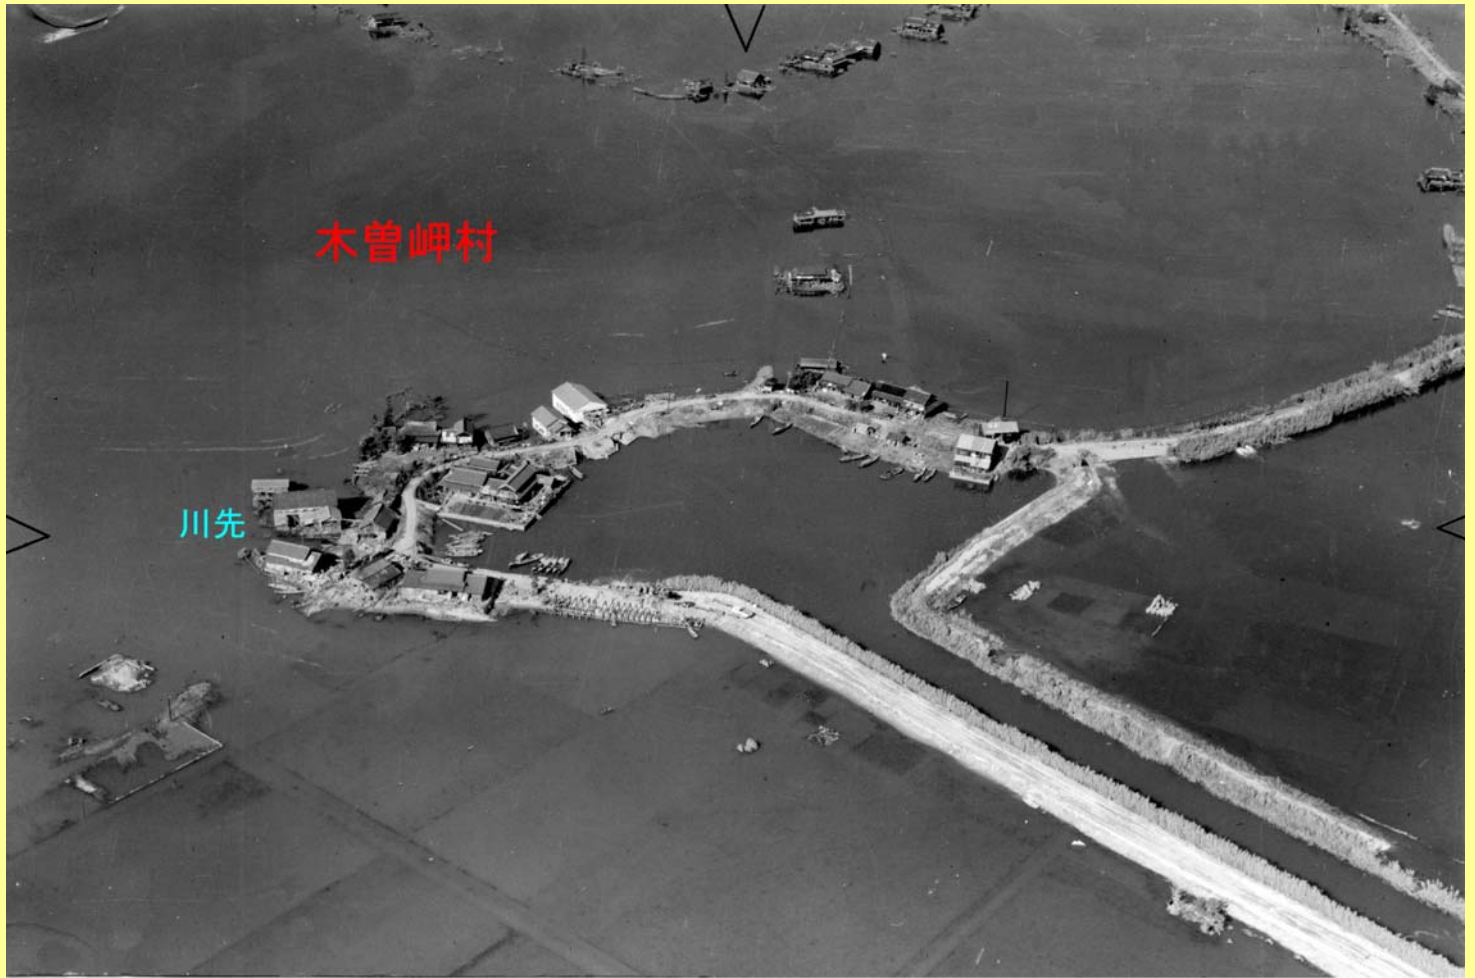
〔被災体験を持つ元建設省職員の方の所見（座談会）〕  
川先には、内水を吐くポンプ場があったと思う。

〔被災した方の所見（木曾岬村）〕  
木曾岬村の川先周辺であり、写真中央部は「コウボウの池」と呼ばれていた。 当時は、排水機場があり鍋田川へと排水されていた。また、鍋田川につながっていたため、海苔養殖の舟の港になっていた。 鍋田川下流側の堤防が決壊したため、川先の堤防は決壊しなかった。
