# 第16回 木曽三川下流域自然再生検討会

## 【ワンド再生箇所①,②における整備状況について】

国土交通省 木曽川下流河川事務所

# 木曽川ケレップ水制におけるワンド再生の整備内容

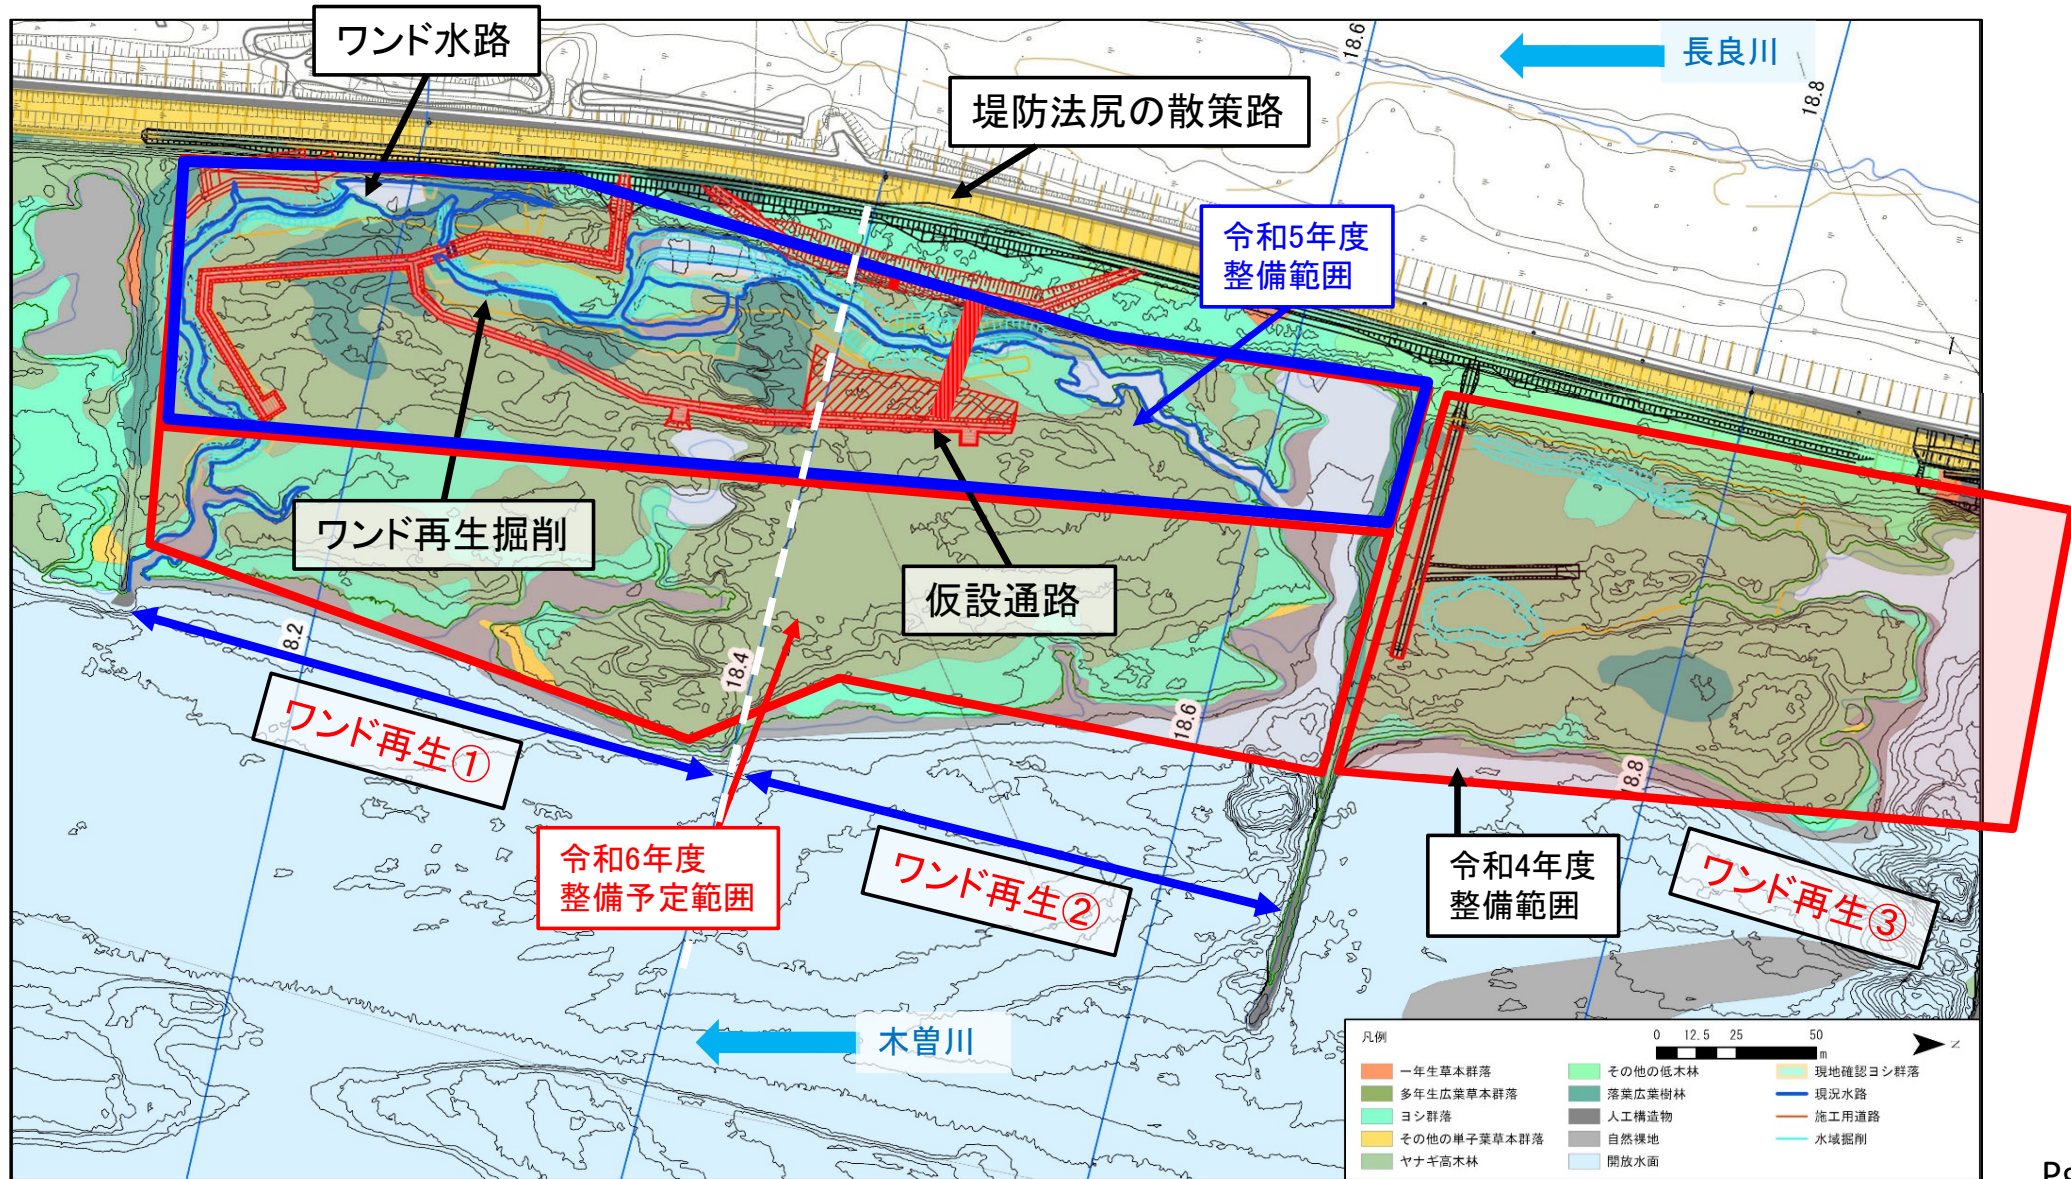
令和5年度は、令和4年度までに検討した以下の方針に基づき、ワンド再生箇所①、②の整備を実施中である。

- 現状で堤防沿いに存在するワンドや溜まりについて、平均潮位程度で水域が連続するように掘削して、水が循環できるようにする。
- 接続したワンドは、緩傾斜で周辺の地盤に擦り付け、広く水域となるようにするとともに、ワンド沿いのヤナギを伐採し、ヨシ原の拡大を目指す。
- ワンドの一部では、堤防沿いの散策路から緩傾斜で水辺に近づけるように整備し、環境学習等の水辺利用の場として子供が近付くことができる水辺空間を創出する。

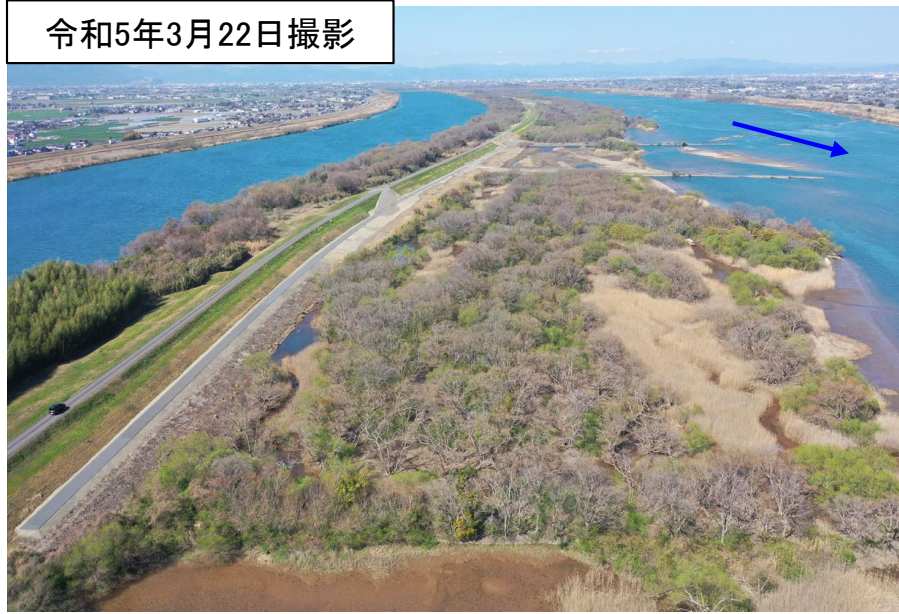
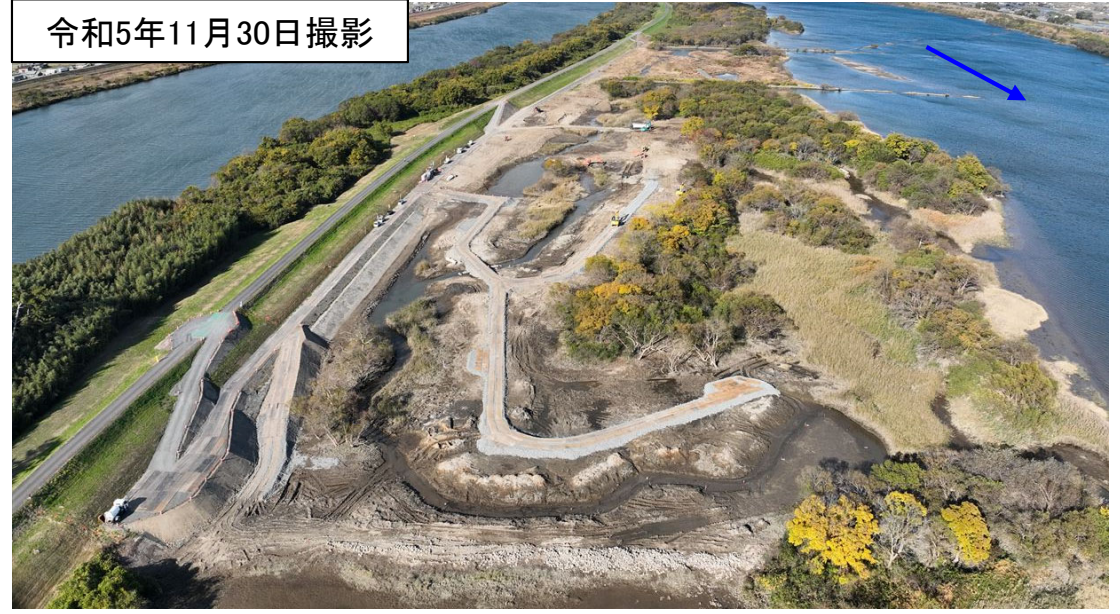
下流から上流方向

工事前

工事中

令和5年3月22日撮影

令和5年11月30日撮影

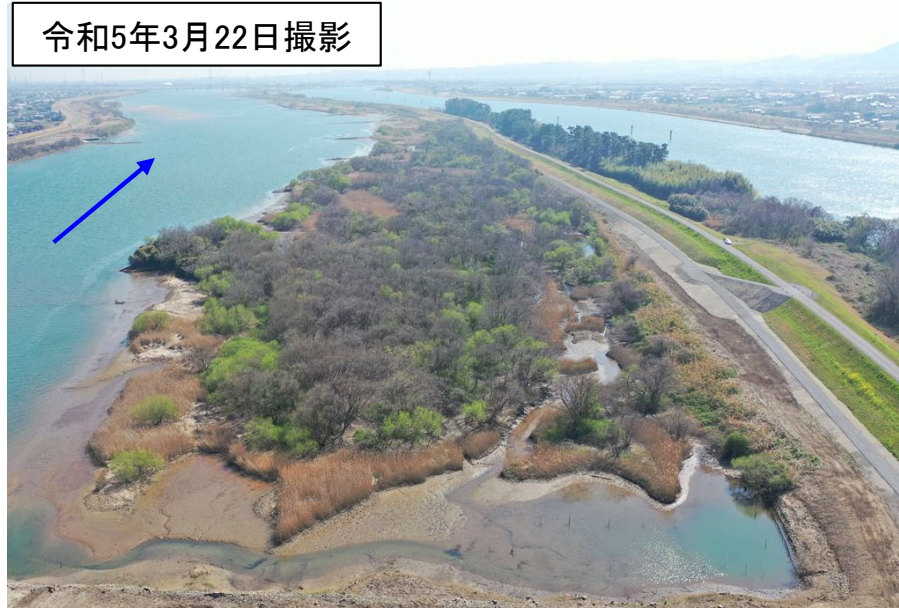
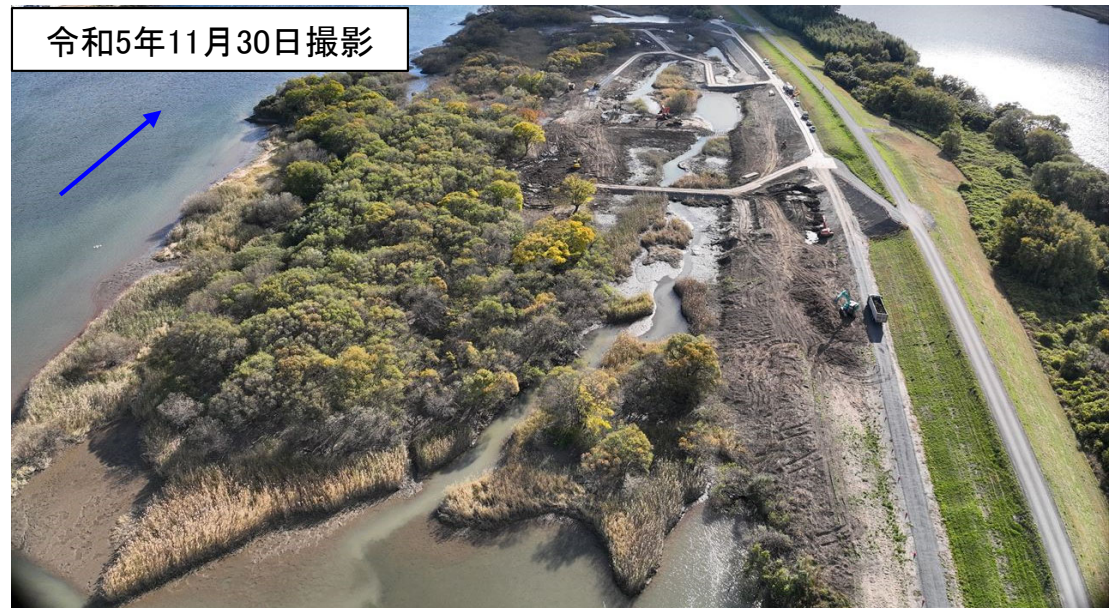
上流から下流方向

令和5年3月22日撮影

令和5年11月30日撮影
