台風第19号の観測史上最高の高波に対し、 海岸保全施設が駿河海岸沿岸を高波被害から守りました（速報）

高波に対する海岸保全施設の整備効果 — 駿河海岸 —

速報版

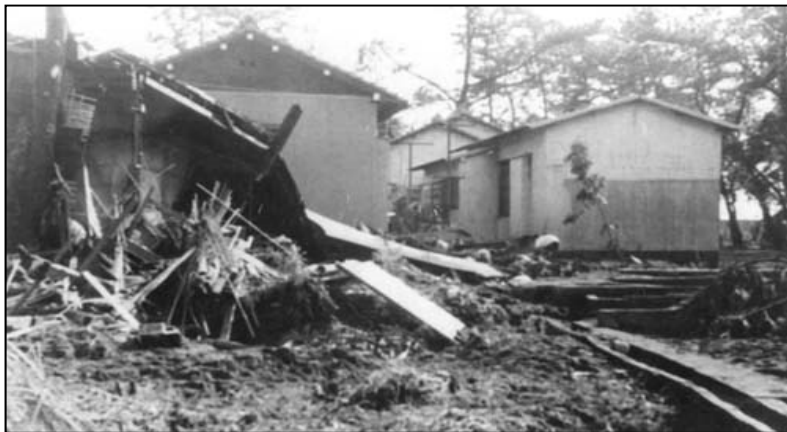
昭和41年9月台風26号 高波・浸水により
被災した家屋(焼津工区田尻地先)

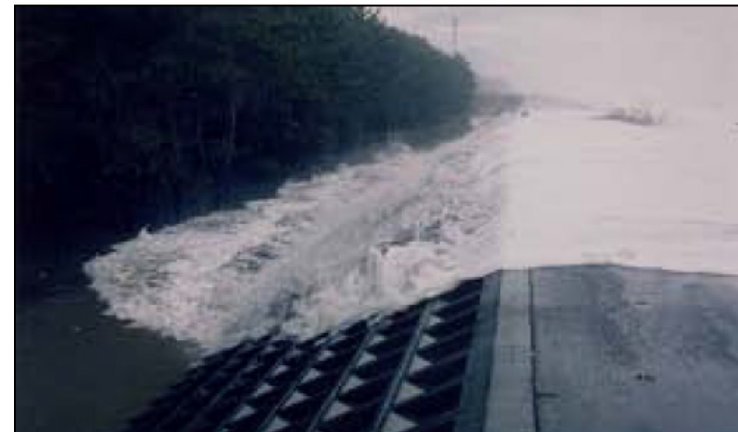
平成9年9月台風20号 越波による浸水
(焼津工区一色地先)
