伊勢神改良事業

153号新伊勢神トンネル工事

工事名 令和2年度 153号新伊勢神トンネル工事
 発注者 国土交通省 中部地方整備局
 名古屋国道事務所 豊田維持出張所
 受注者 株式会社 銭高組
 工期 令和2年11月27日 ~ 令和6年3月29日

進捗状況 (R5.12.31 現在)
 トンネル掘削：1276.5m/1,900m
 トンネル覆工：961.0m/1,900m

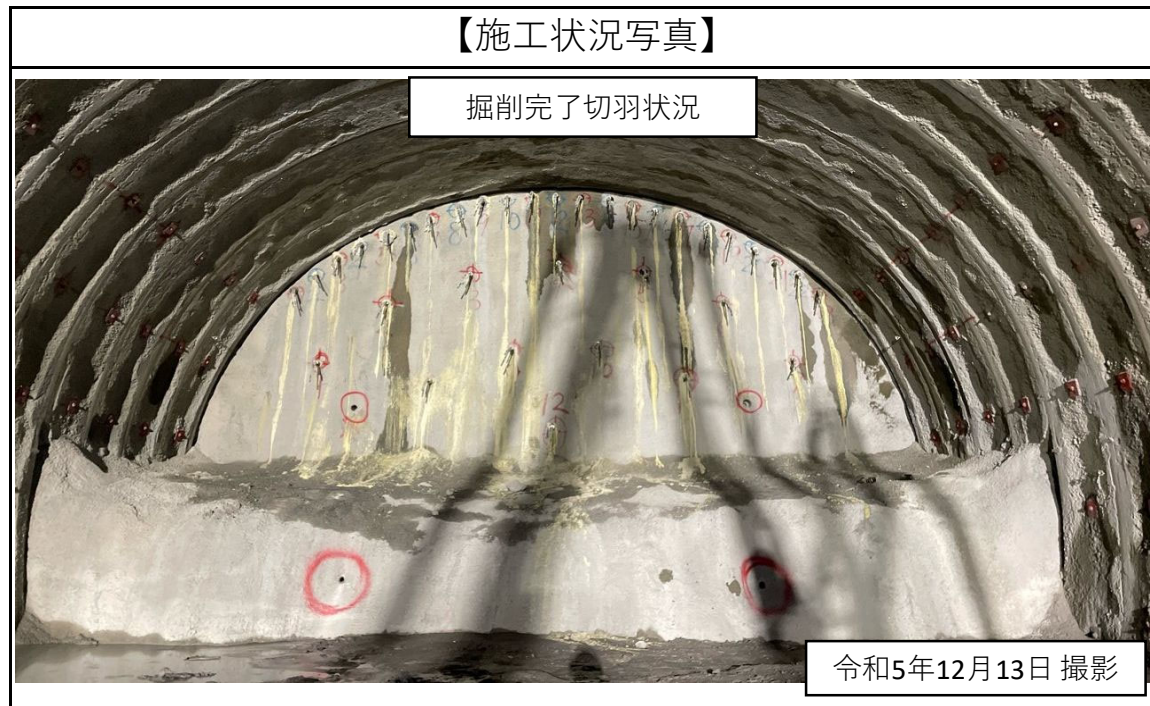
【施工状況写真】

令和5年12月13日 撮影

トンネル掘削は坑口より1,276.5m(上半)迄掘削が完了し、当工事での掘削は完了致しました。残土運搬も最後の調整分を除いて完了致しました。覆工コンクリートの施工も961.0m迄工事が進んでおり、残すところあともう少しのところまで来ています。1月の予定は覆工コンクリートの施工を行いながら設備、機械の解体搬出を行う予定です。

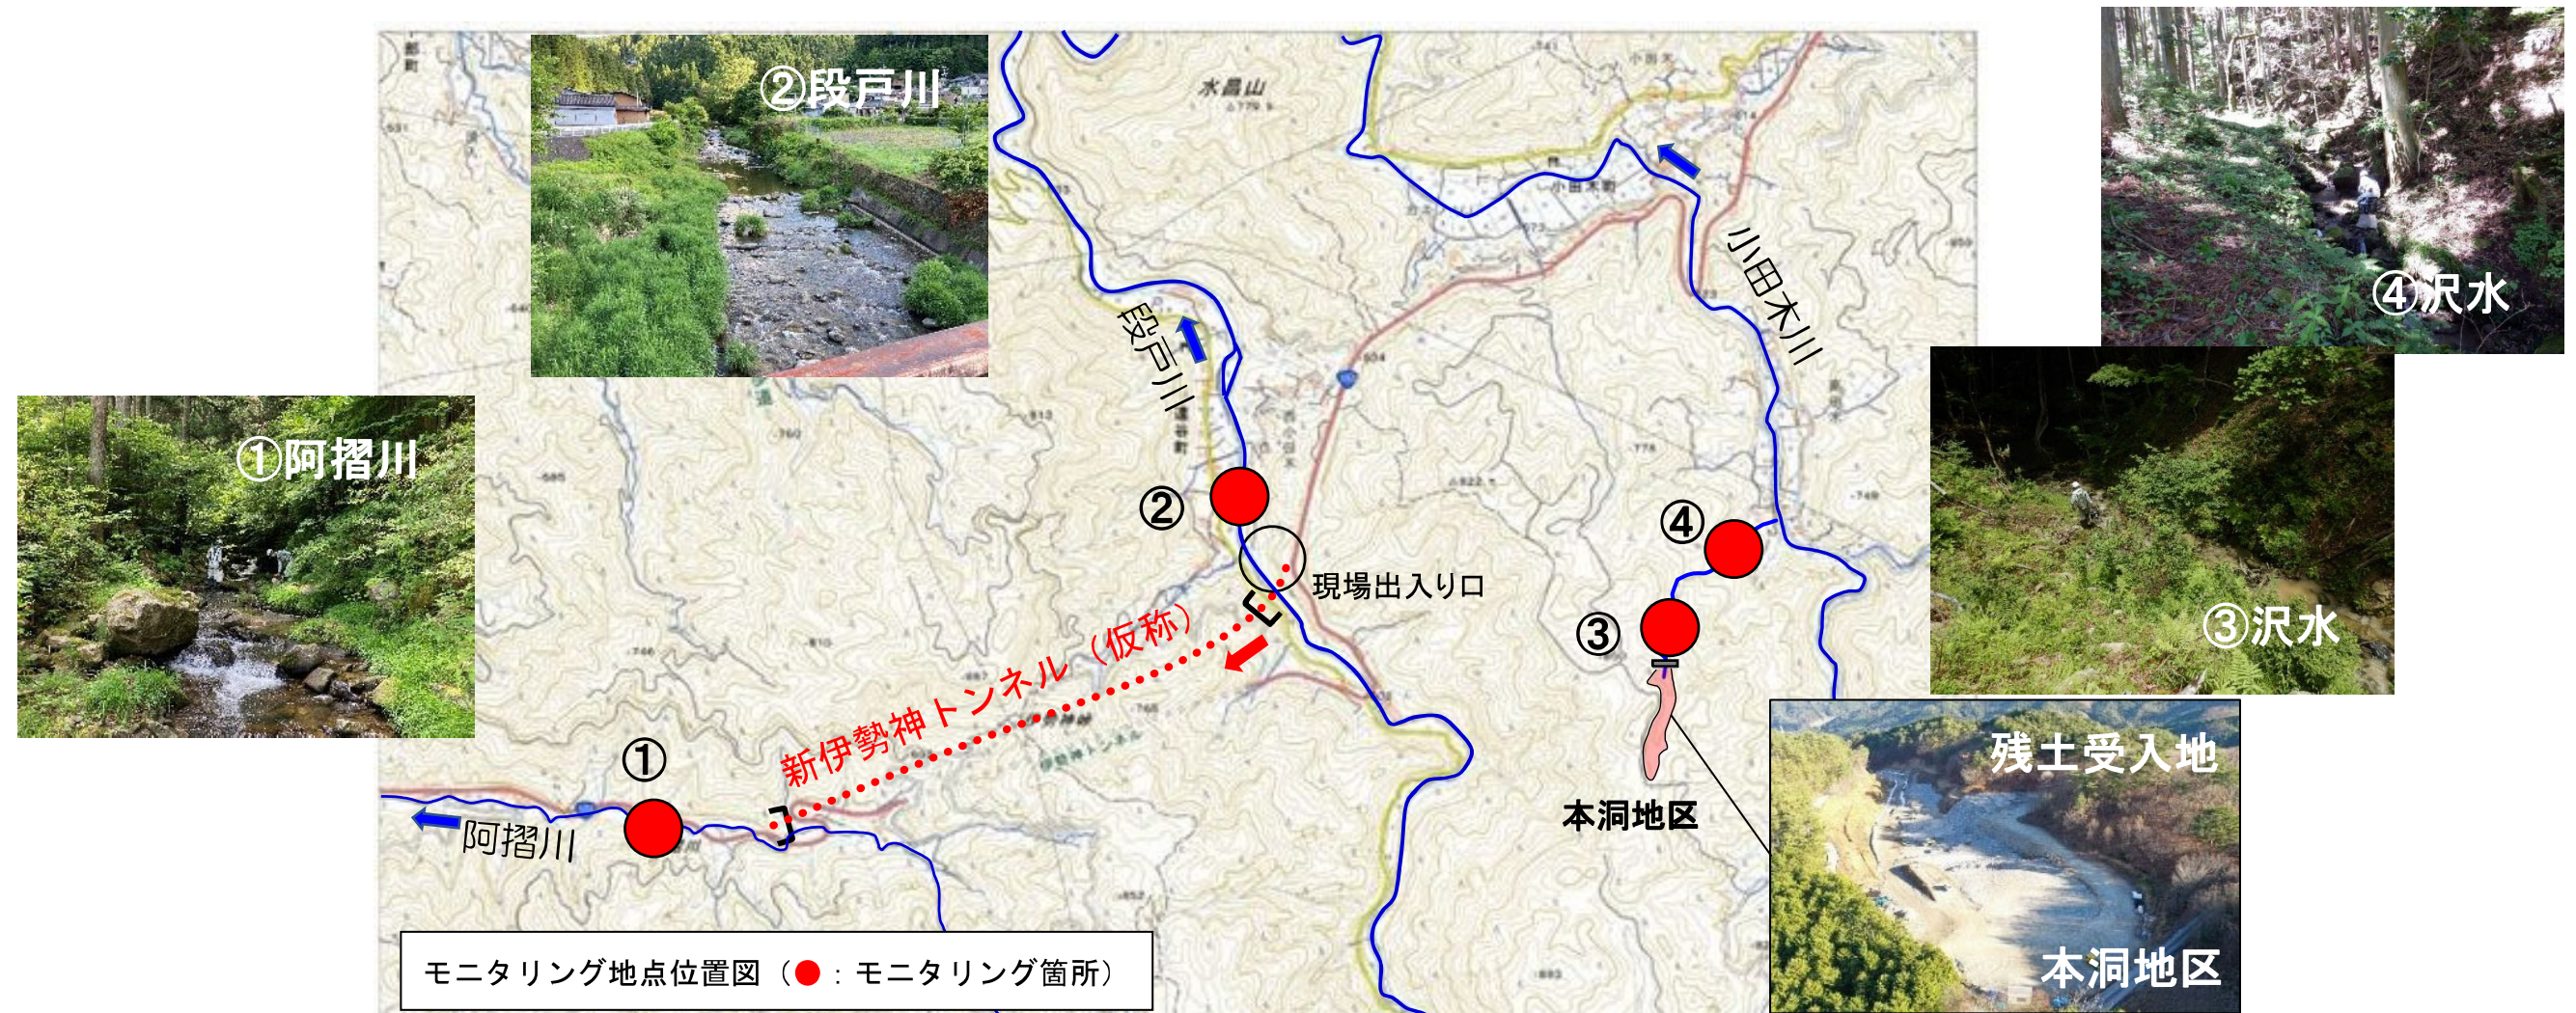
水質モニタリング状況(12月の水質調査結果)

○水質モニタリングは、毎月残土処分場周辺で河川や沢水に重金属が含まれていないか確認するために実施します。
 ○重金属等は、これまでに1回/1月の頻度で実施しており、これまでの分析結果では異常は認められていません。

※ 参考値：自然由来重金属・pHともに環境基準を参考値として設定し、モニタリングを行っています
