伊勢神改良事業

153号新伊勢神トンネル工事

令和8年7月

工事名 令和6年度 153号新伊勢神トンネル工事  
発注者 国土交通省 中部地方整備局  
名古屋国道事務所 豊田維持出張所  
受注者 前田建設工業株式会社  
工 期 令和6年6月3日 ～ 令和9年3月31日

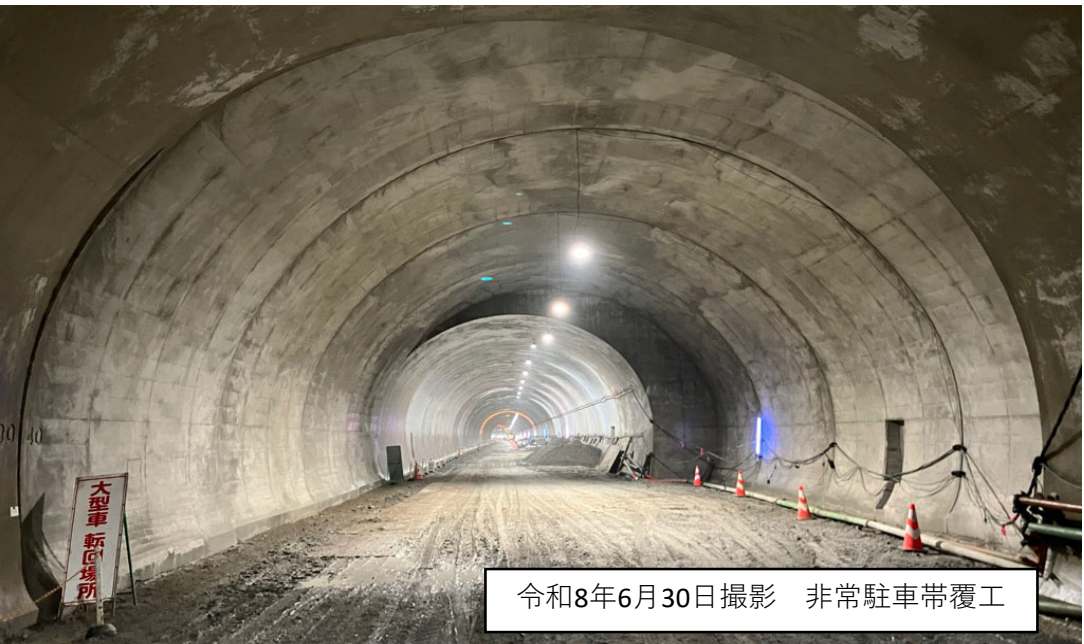
令和8年6月30日撮影 非常駐車帯覆工

6月も覆工・インバート工事を行いました。覆工は約1513m迄工事が進んでおります。  
インバートは6月3日で全ての施工を完了しました。  
覆工は、標準部・非常駐車帯部の覆工を同時進行で施工しています。  
7月の本洞地区への残土運搬の予定はございません。

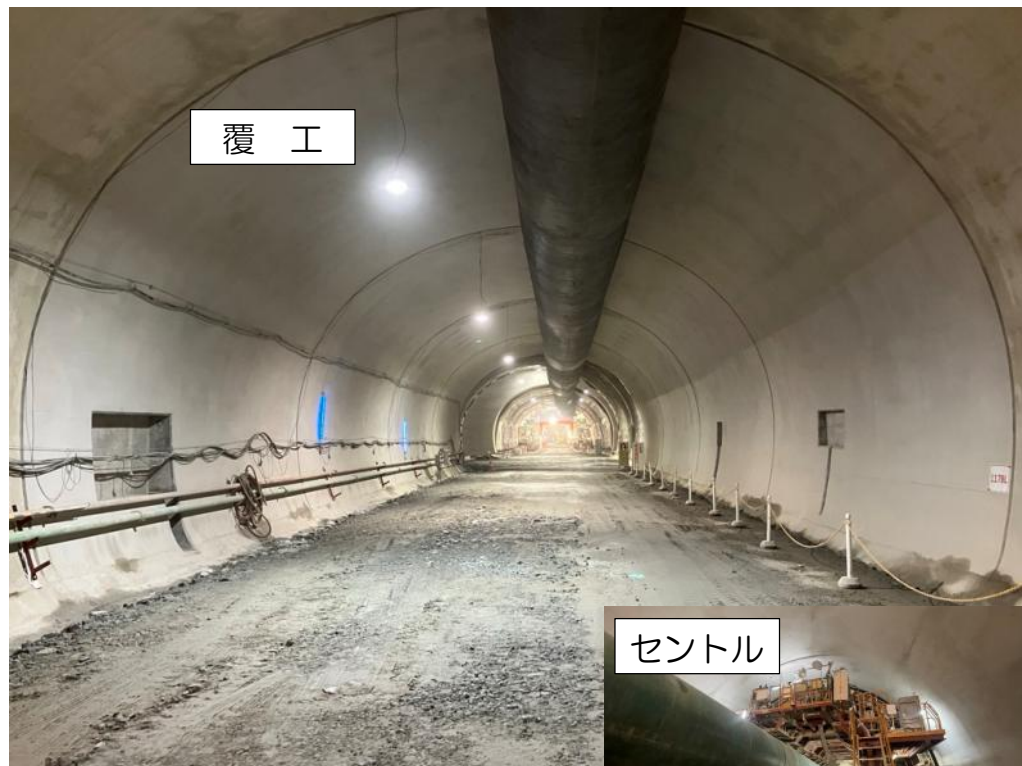
覆工全景写真

## 覆 工（ふっこう）

トンネルの長期安定性の確保などを目的に構築される、最終仕上がり面のことです。

セントルと呼ばれる鋼製の型枠を使用し、コンクリートで構築します。

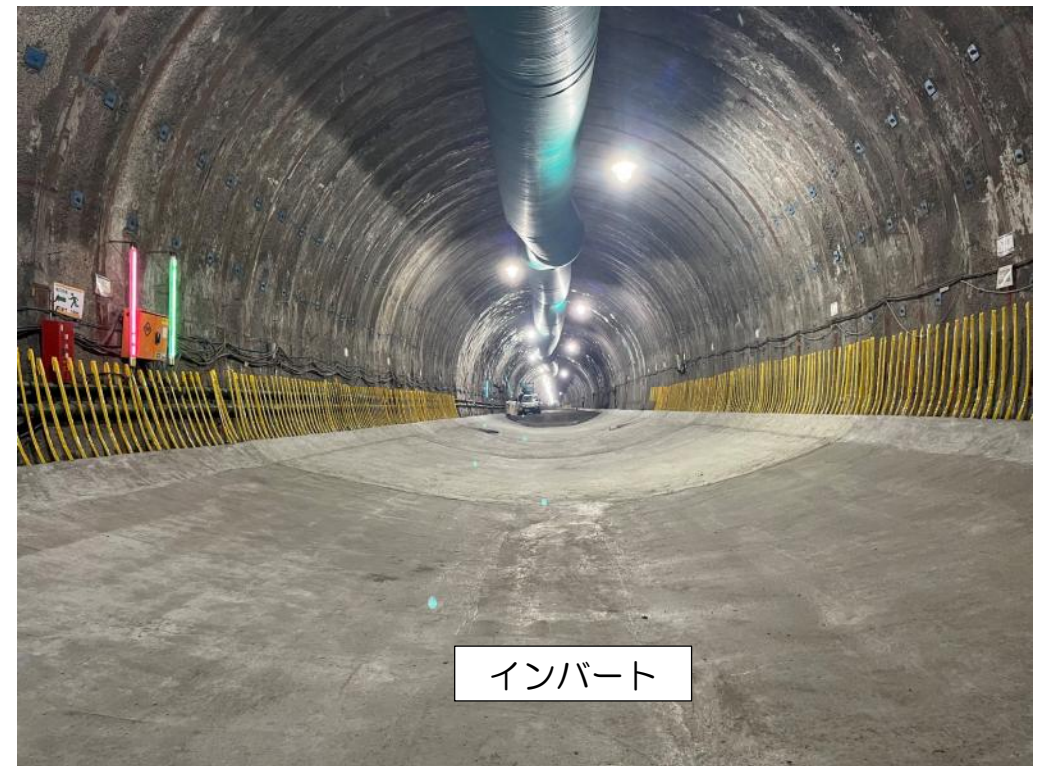
インバート全景写真

## インバート

トンネル底面を逆アーチ型に掘って、コンクリートで固めて仕上げた覆工部分のことです。

底面からの圧力を受け止め、トンネルの沈下や変状を防止する役割を持ちます。

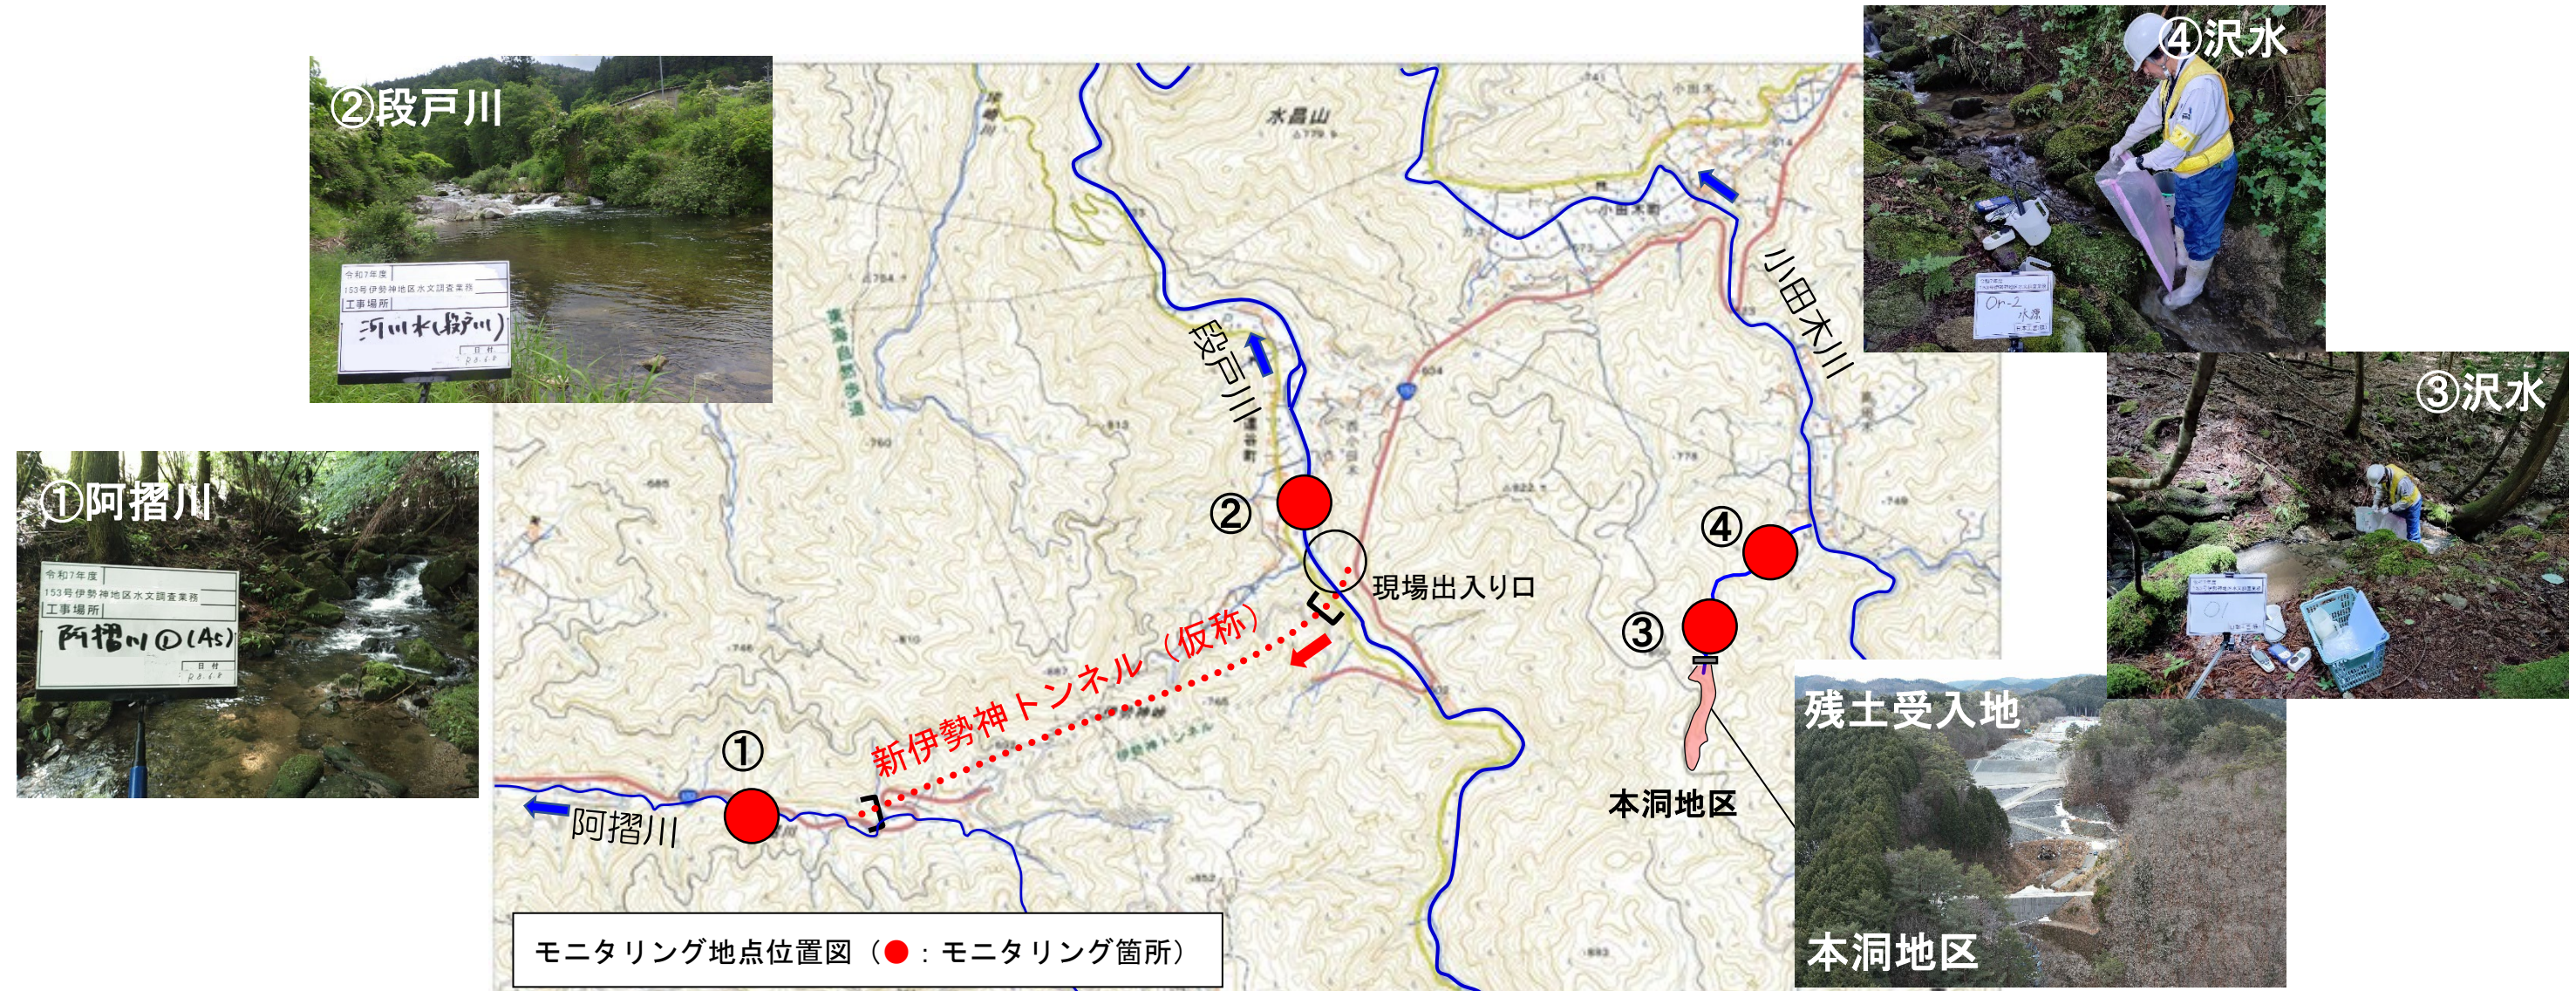
# 水質モニタリング状況(6月の水質調査結果)

○水質モニタリングは、毎月残土処分場周辺で河川や沢水に重金属が含まれていないか確認するために実施します。  
○重金属等は、これまでに1回／1月の頻度で実施しており、これまでの分析結果では異常は認められていません。
