第1報
令和元年9月9日

令和元年9月4日～6日における 鈴鹿川・櫛田川流域の出水状況

中部地方整備局
三重河川国道事務所

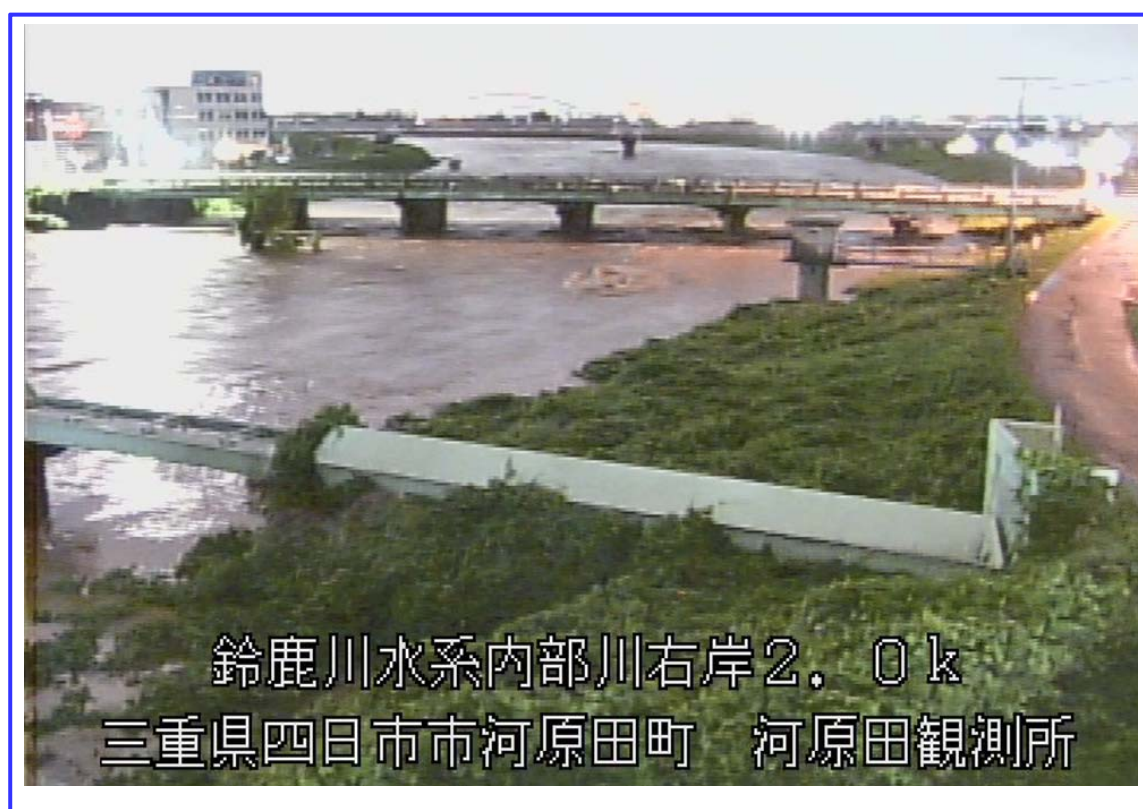
鈴鹿川水系 内部川 右岸2.0k
河原田水位観測所
5日 3:40頃

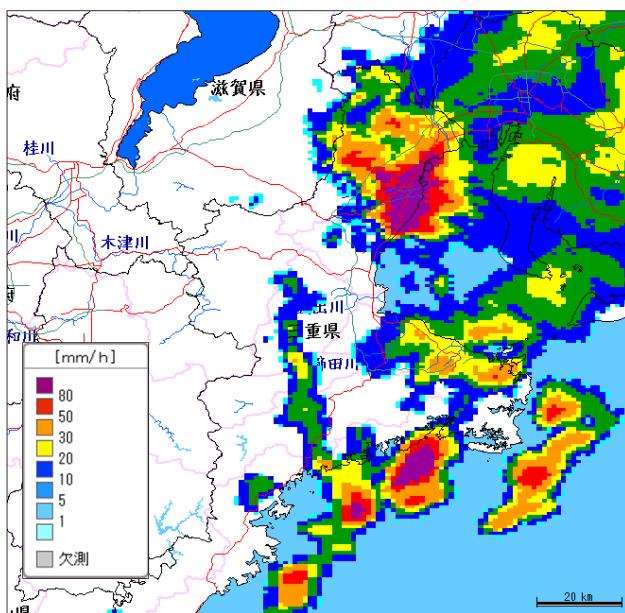
9月5日 2:50 レーダー雨量
出典:XRAINレーダー雨量

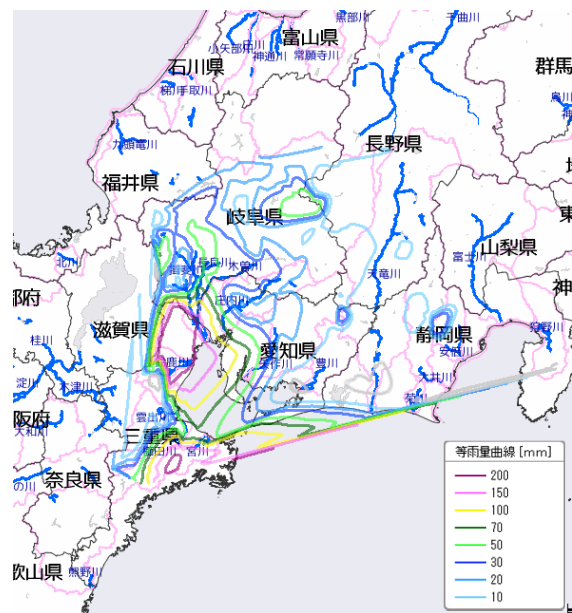
等雨量曲線図
9月4日17時～9月6日5時
出典:統一河川情報

- 鈴鹿川水系 鈴鹿雨量観測所にて総雨量186mm(時間最大90mm/h)
加佐登量観測所にて総雨量353mm(時間最大87mm/h)
山之坊雨量観測所にて総雨量277mm(時間最大45mm/h)
- 櫛田川水系 相可雨量観測所にて総雨量109mm(時間最大29mm/h)

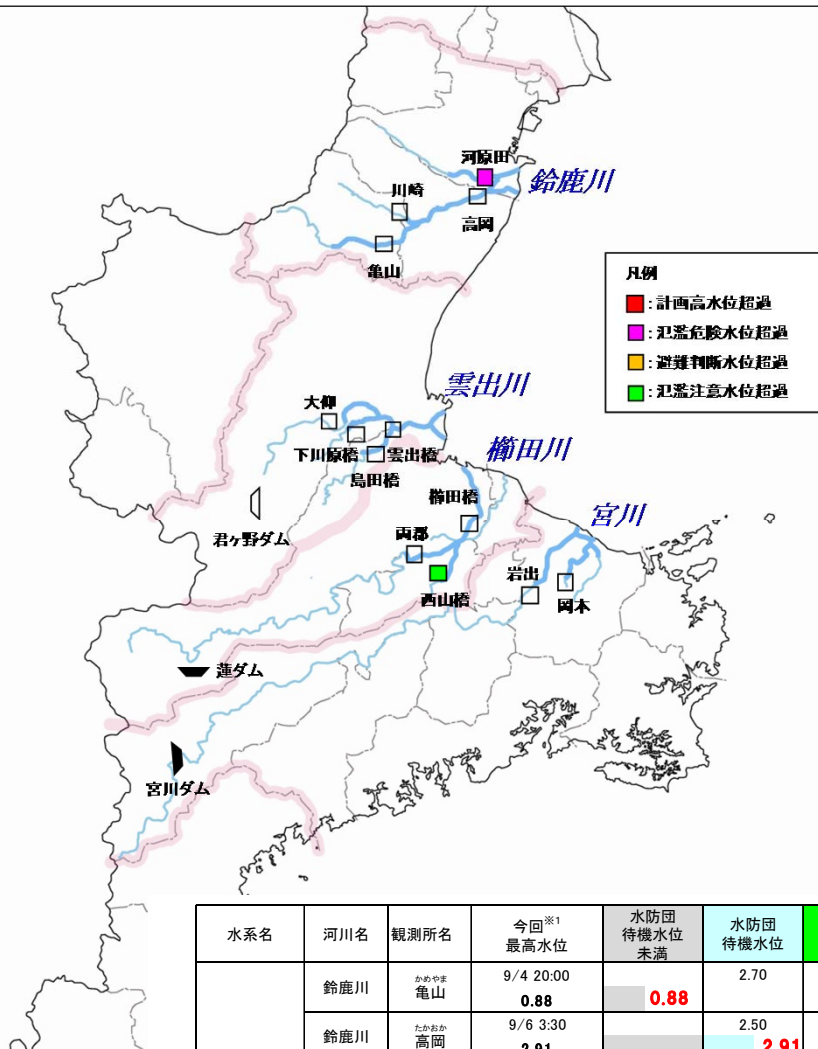
- 鈴鹿川水系 内部川 河原田水位観測所において氾濫危険水位を超過。
- 橿田川水系 佐奈川 西山橋水位観測所において氾濫注意水位を超過。

水系名	河川名	観測所名	今回※1 最高水位	水防団 待機水位 未満	水防団 待機水位	氾濫 注意水位	出動水位	避難 判断水位	氾濫 危険水位	計画 高水位
鈴鹿川水系	鈴鹿川	かめやま 亀山	9/4 20:00 0.88		2.70	3.40	3.40	3.40	4.40	5.80
	鈴鹿川	たかおか 高岡	9/6 3:30 2.91		2.50	3.60	3.60	3.60	4.40	7.25
	内部川	おわらだ 河原田	9/5 3:10 3.09		1.10	1.90	1.90	1.90	2.50	4.17
			9/6 3:00 2.69						2.69	
	安楽川	かわさき 川崎	9/5 3:00 0.40		0.10	0.50	0.50	1.00	1.70	5.64
雲出川水系	雲出川	おおのき 大仰	9/5 15:20 1.09	1.09	4.00	4.70	4.70	4.80	5.10	6.16
	雲出川	くもずばし 雲出橋	9/5 19:00 1.33	1.33	3.00	3.70	4.00	5.00	5.40	6.74
	中村川	しまだばし 島田橋	9/6 3:30 0.69	0.69	1.50	2.30	2.50	2.50	2.80	3.88
	波瀬川	しもがわらばし 下川原橋	9/5 14:20 0.91	0.91	1.70	2.20	2.20	2.20	3.40	3.49
橿田川水系	橿田川	りょうぐん 両郡	9/5 2:10 0.90	0.90	3.00	3.50	4.00	5.80	6.70	8.63
	橿田川	くしだばし 橿田橋	9/5 2:20 0.32	0.32	3.00	3.50	4.70	4.70	5.10	7.09
	佐奈川	にしやまばし 西山橋	9/5 0:20 2.16		1.60	2.00	2.40	2.70	3.20	3.27
宮川水系	宮川	いわで 岩出	9/5 3:20 0.81	0.81	4.20	5.00	6.10	7.20	8.20	9.61
	勢田川	おかもと 岡本	9/4 21:10 1.99	1.99	2.50	2.60	2.90	3.20	3.40	3.52

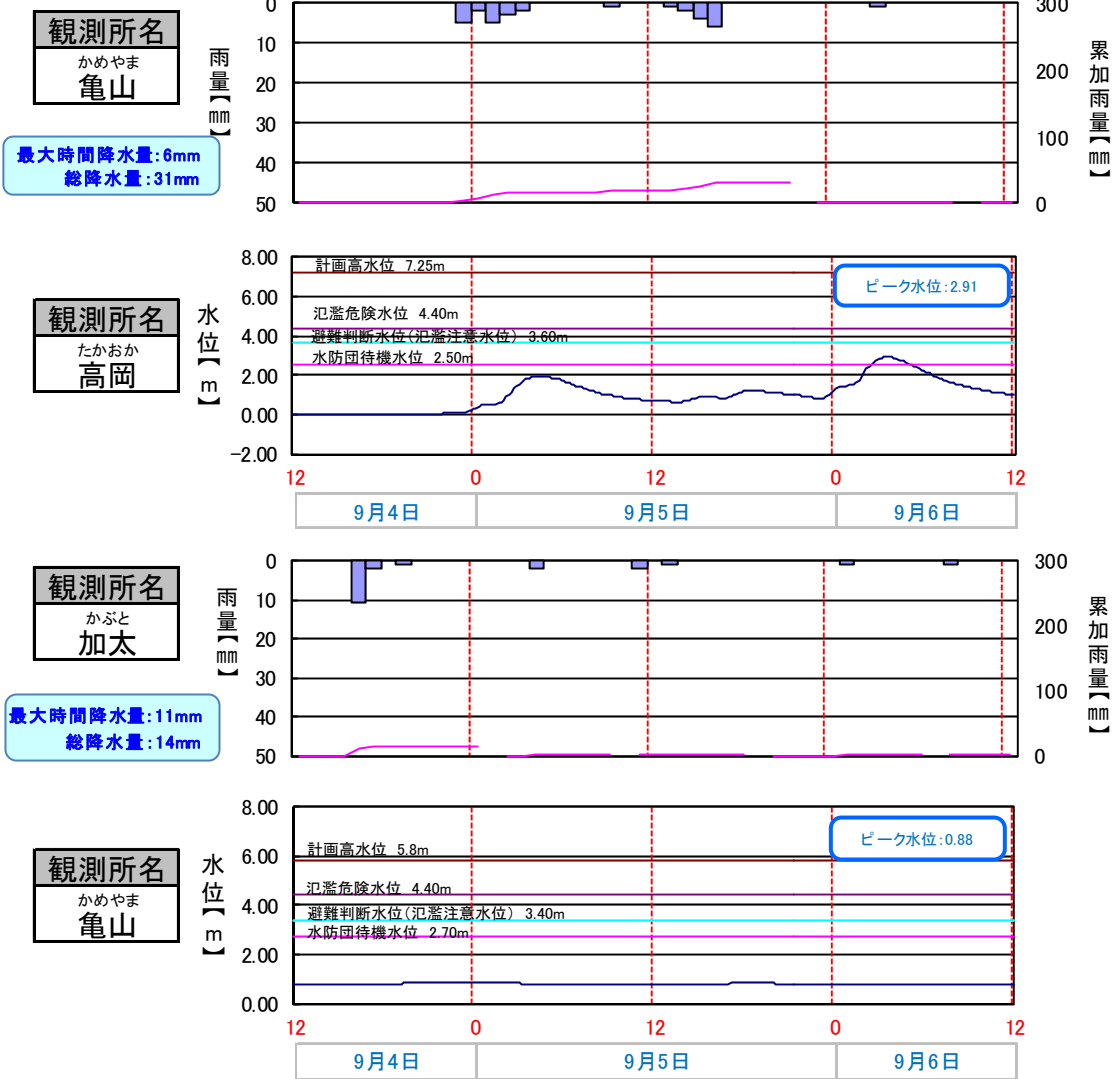
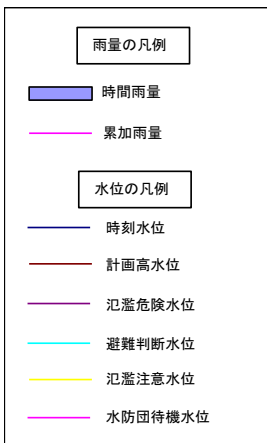
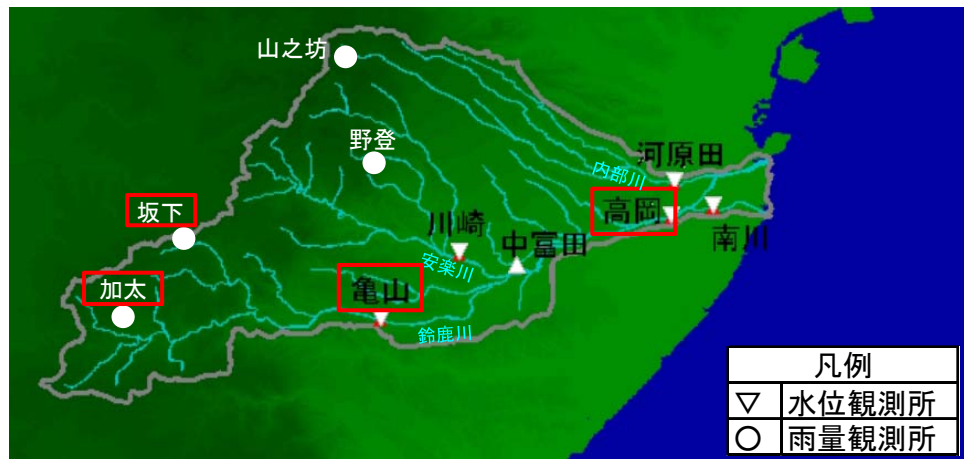
<鈴鹿川>

- 鈴鹿川 高岡水位観測所：水防団待機水位超過。
- // 亀山水位観測所：水防団待機水位以下。

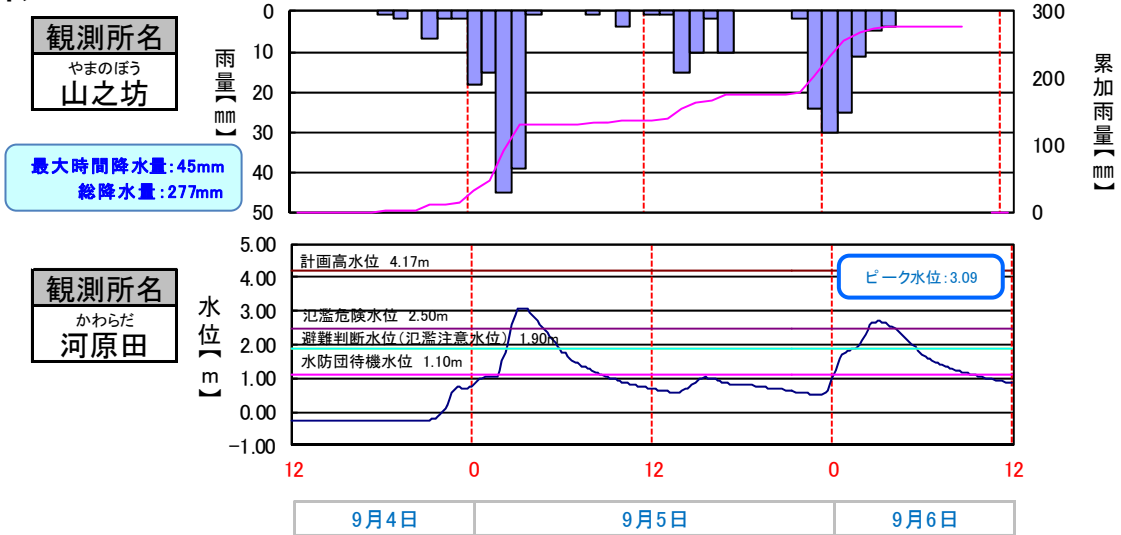
<内部川>

- 内部川 河原田水位観測所：氾濫危険水位超過。
- 安楽川 川崎水位観測所：水防団待機水位超過。

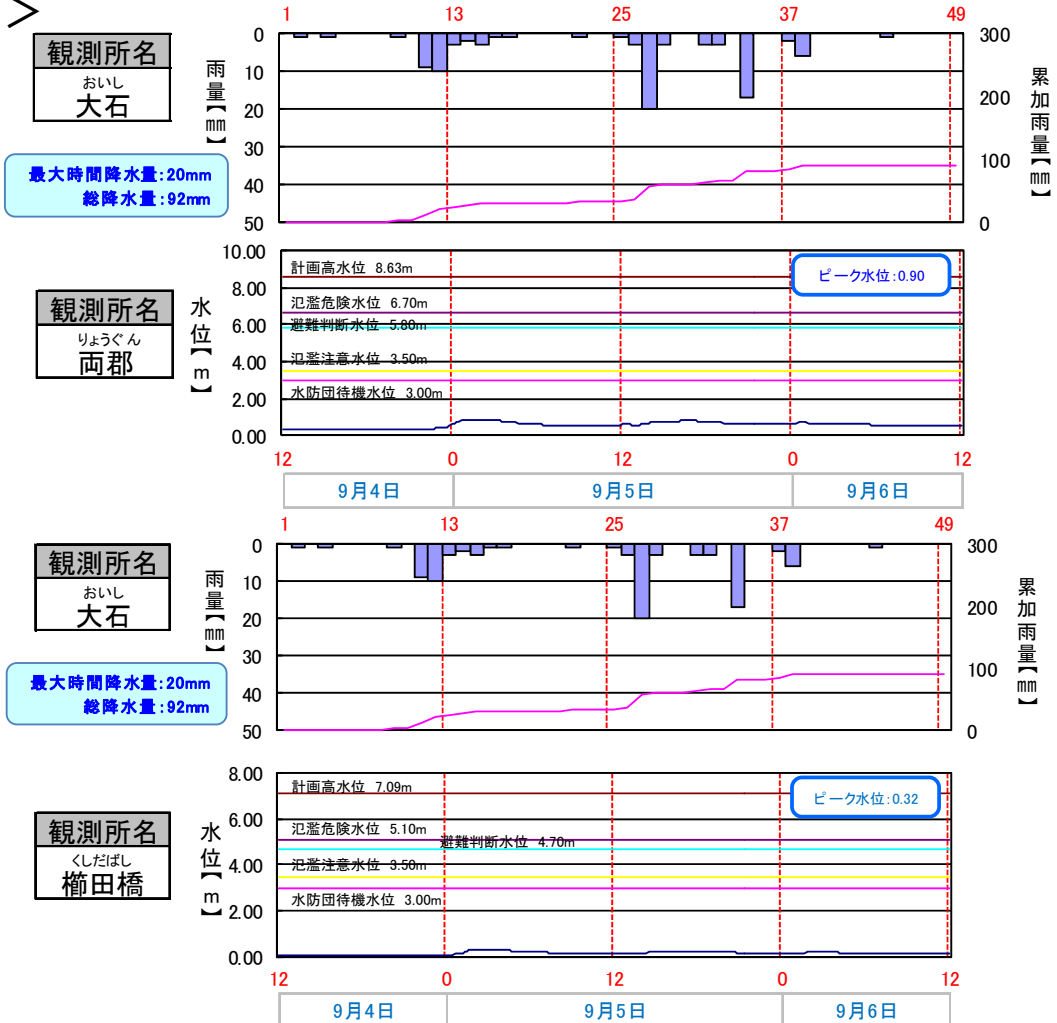
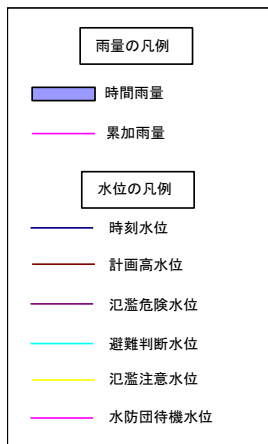
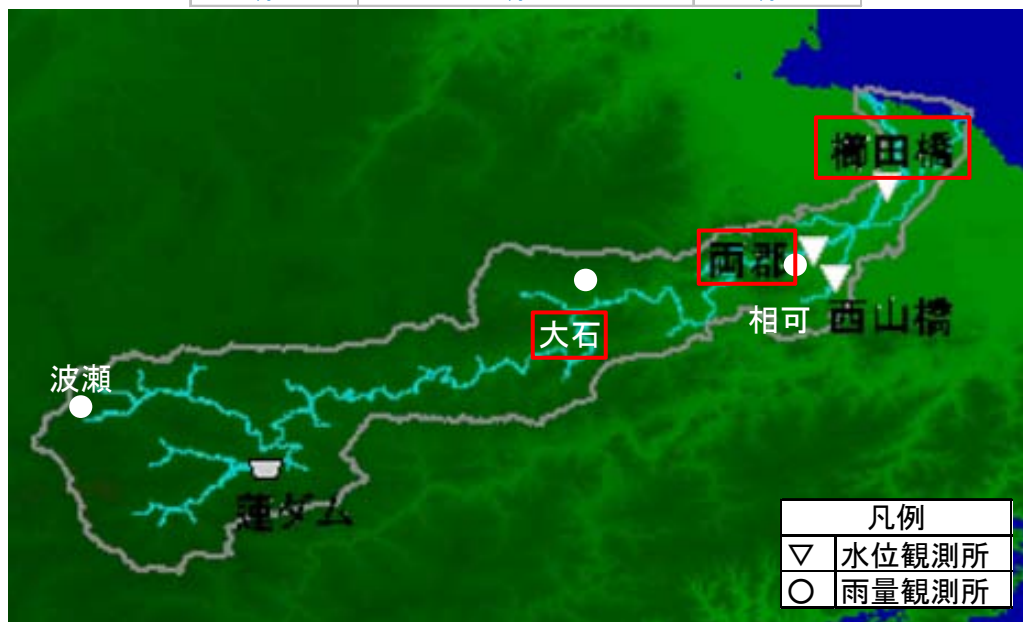
<櫛田川>

- 櫛田川 両郡水位観測所 : 水防団待機水位以下。
- 〃 櫛田橋水位観測所 : 水防団待機水位以下。

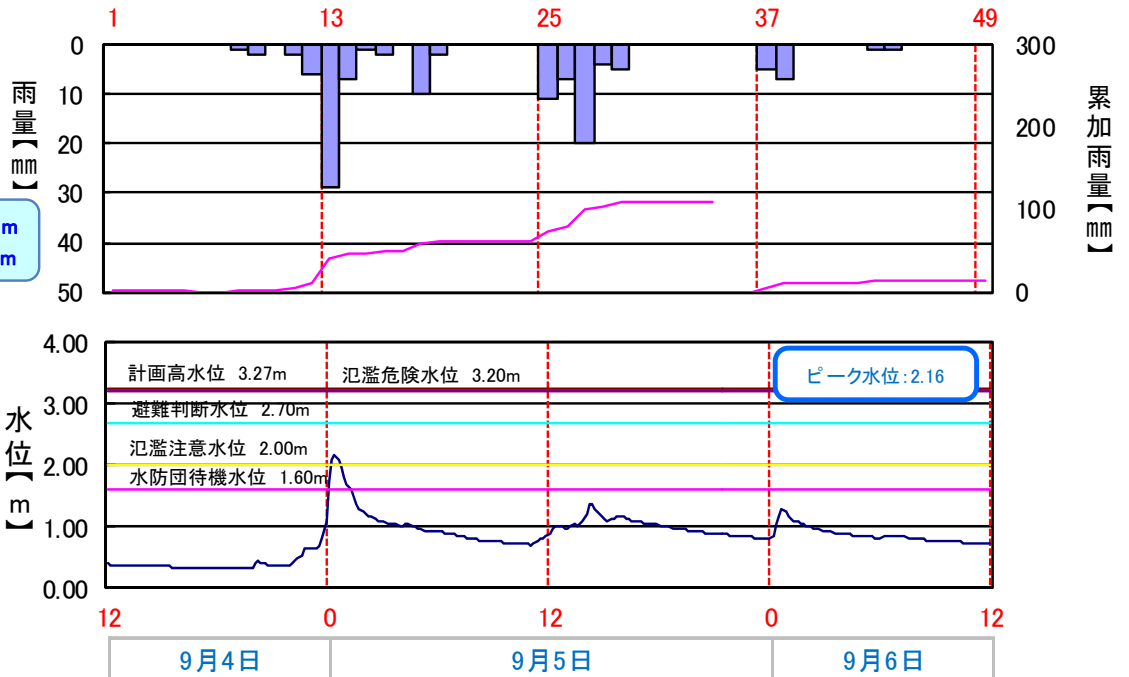
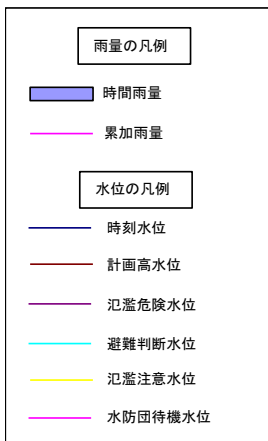
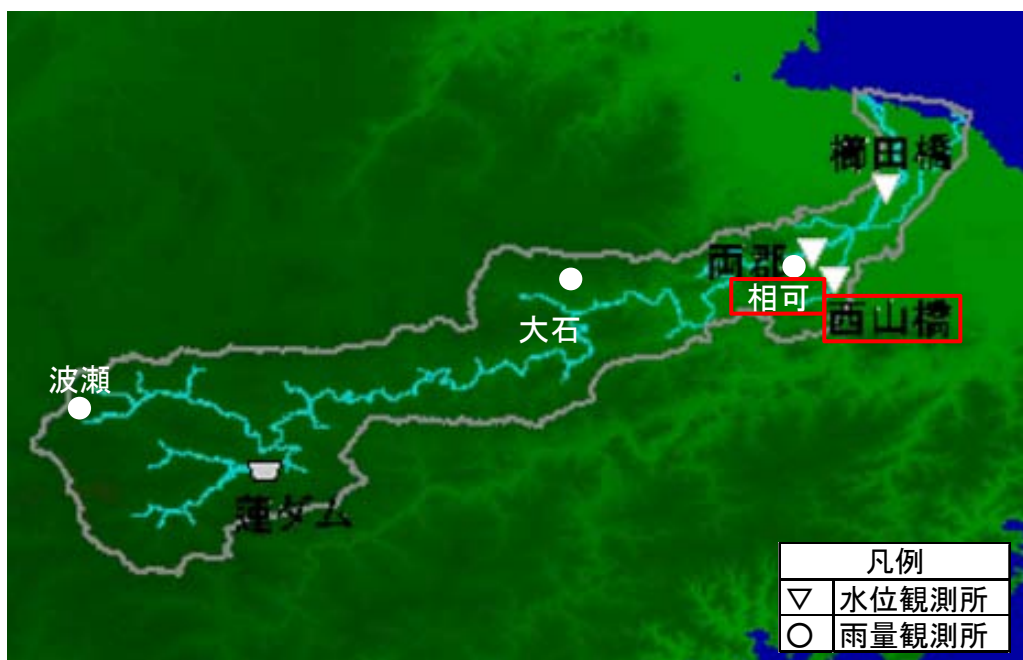
<佐奈川>

- 佐奈川 西山橋水位観測所：氾濫注意水位を超過。

最大時間降水量: 29mm
総降水量: 109mm

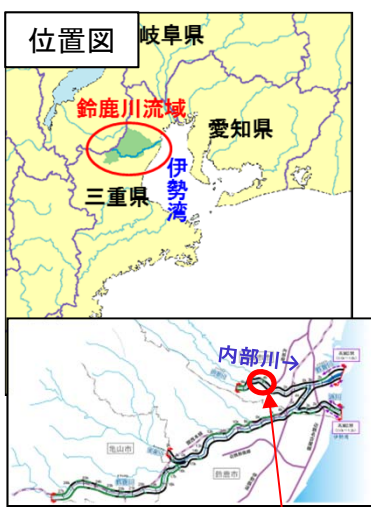
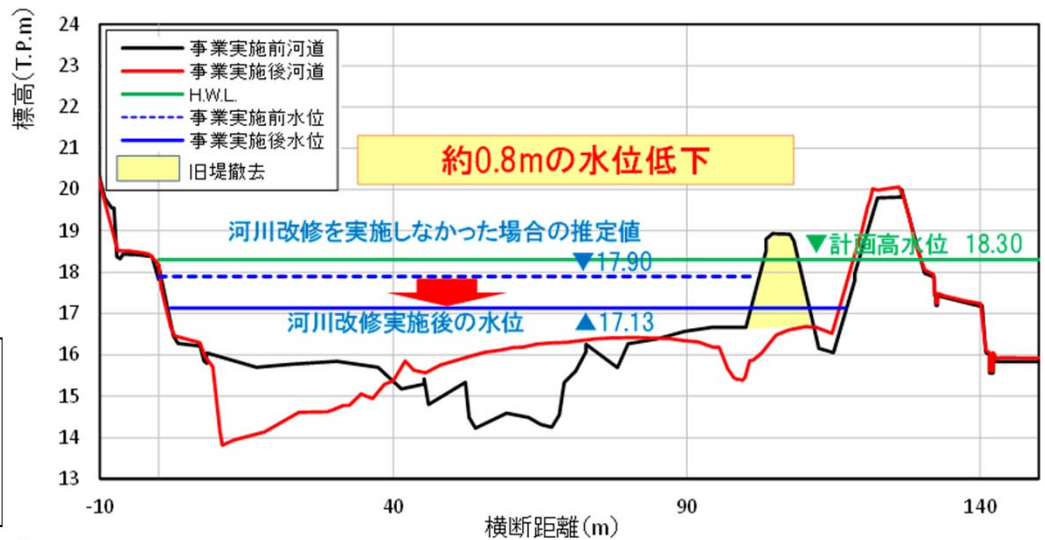
内部川における旧堤撤去・樹木伐採により、
最大で**約0.8m(速報値)**水位低下

内部川では、平成25年度までに旧堤撤去・樹木伐採を行ってきたことにより、4.4k地点(三重県四日市市)では、**最大で約0.8mの水位低減効果**が図られたと推定されます。仮に旧堤撤去・樹木伐採を行っていなければ計画高水位に迫り、**堤防が危険な状態になる恐れ**があった。

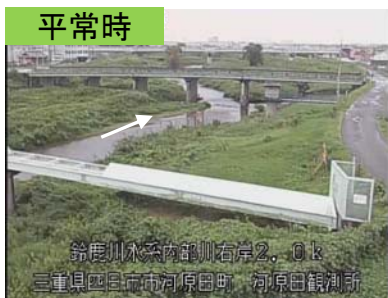
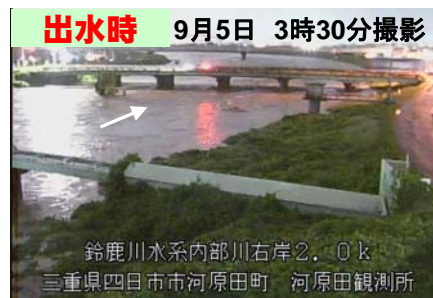
○内部川2.0k付近出水状況

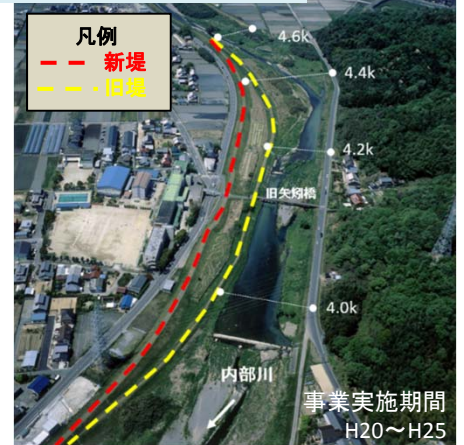
○引堤 実施状況

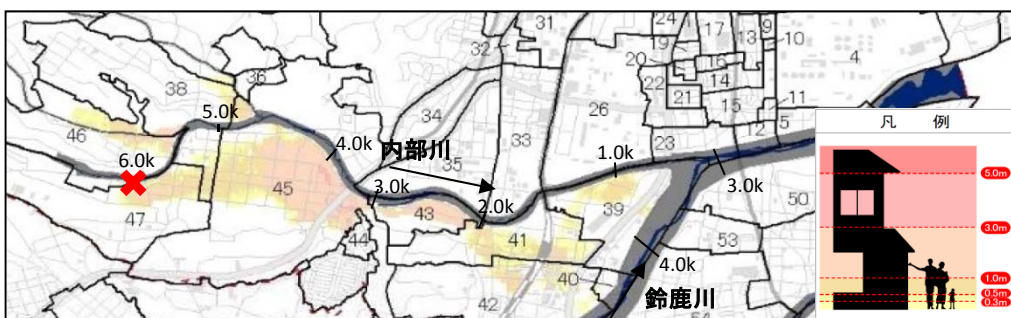
○計画規模による浸水状況 (内部川右岸6.0k破堤による外水氾濫)

計画規模による被害想定 (内部川右岸6.0k破堤)

浸水面積	約240ha
氾濫人口	約3,400人
浸水戸数	約1,200戸
