最終報
平成26年9月8日

平成26年8月9日～10日 台風11号による三重四川の出水状況

国土交通省中部地方整備局
三重河川国道事務所

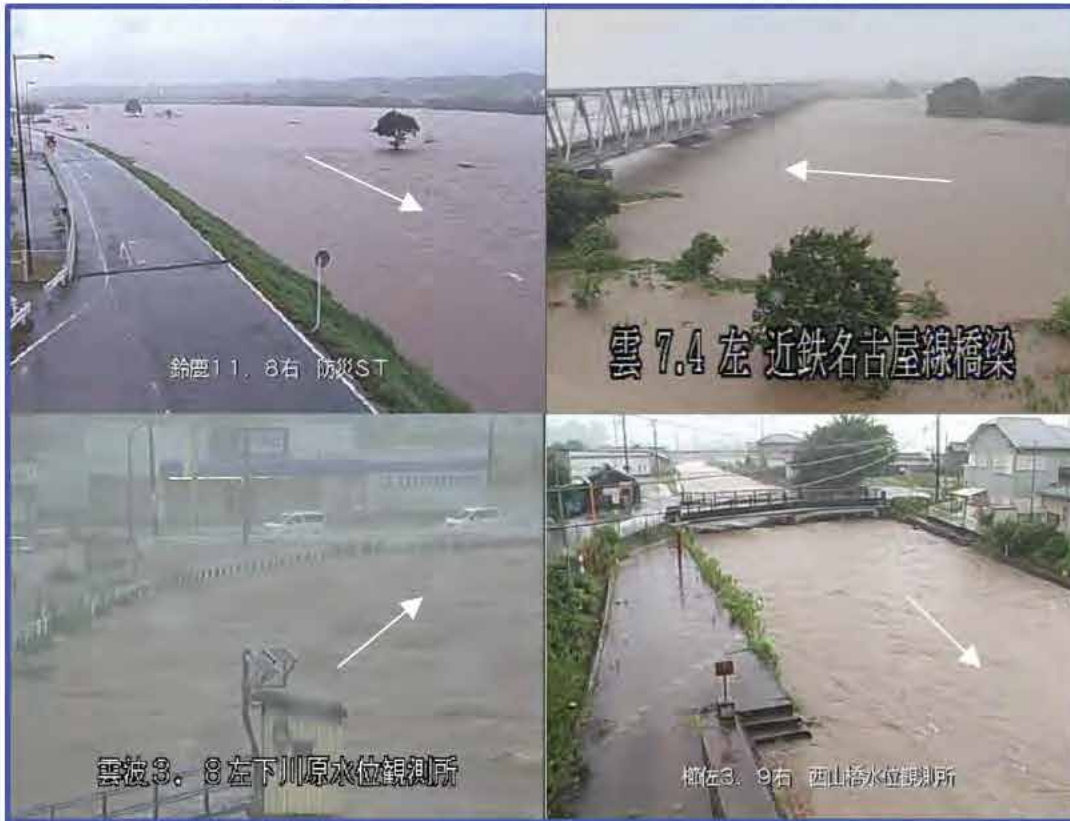
雲出川 近鉄橋梁(7.4k左岸) 9日17:30
津市新家町地先

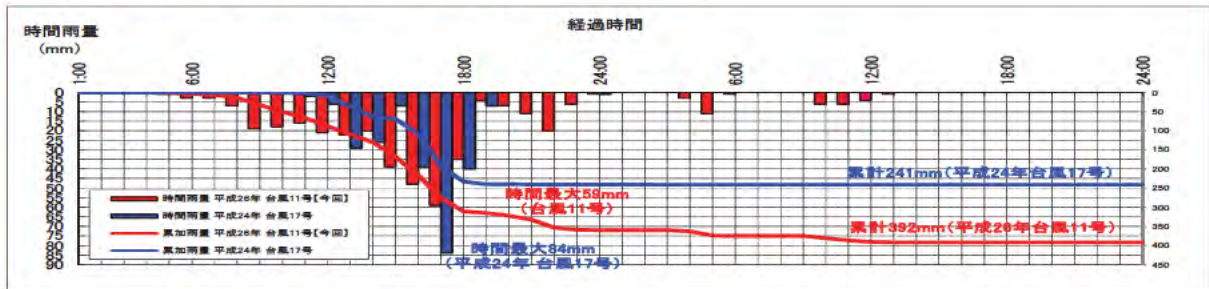
亀山雨量観測所(鈴鹿川水系)【国土交通省】

台風11号は、8月9日～10日にかけて鈴鹿川流域において亀山観測所で時間最大雨量59mmの激しい雨をもたらしたことから、水位が上昇し、鈴鹿川の亀山水位観測所及び高岡水位観測所で、はん蓋注意水位を超過した。また、内部川の河原田水位観測所においてははん蓋注意水位を超過した。

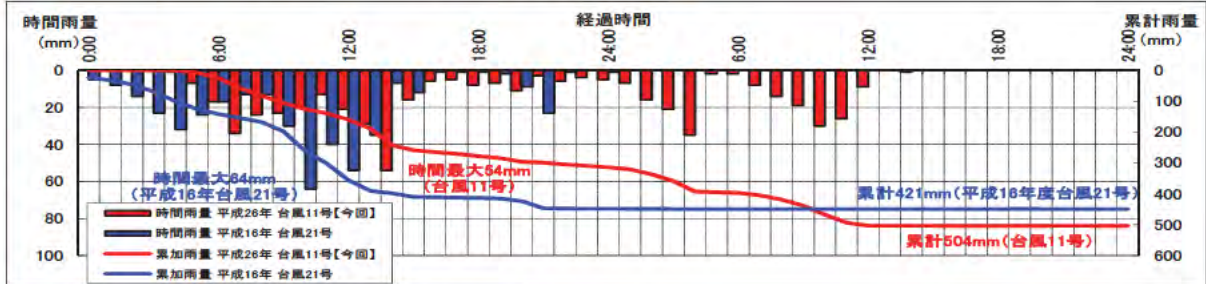
川上雨量観測所(雲出川水系)【国土交通省】

台風11号は、8月9日～10日にかけて、雲出川流域においても川上観測所で54mm、室の口観測所で61mmの時間最大雨量を観測した。このため本支川とも水位が上昇し、大仰・雲出橋水位観測所において、はん濫危険水位を超え、下川原橋水位観測所において、計画高水位を超過した。また、雲出橋水位観測所においては、**※既往最高水位を上回る水位を記録した。**

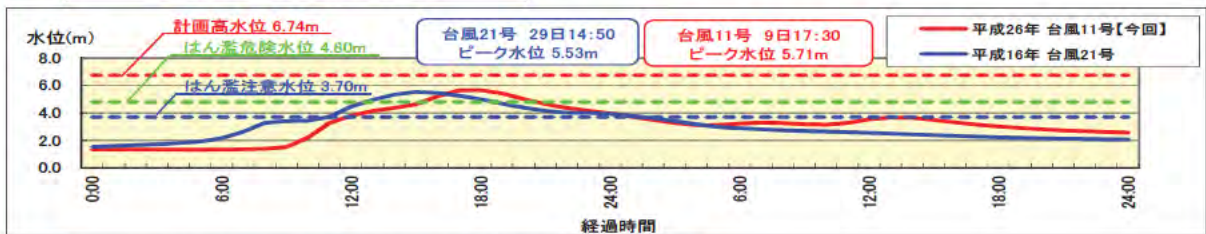
雲出橋水位観測所(雲出川)

※ S57は、欠測(推定値は、5.84m)で今回の水位を上回っている。

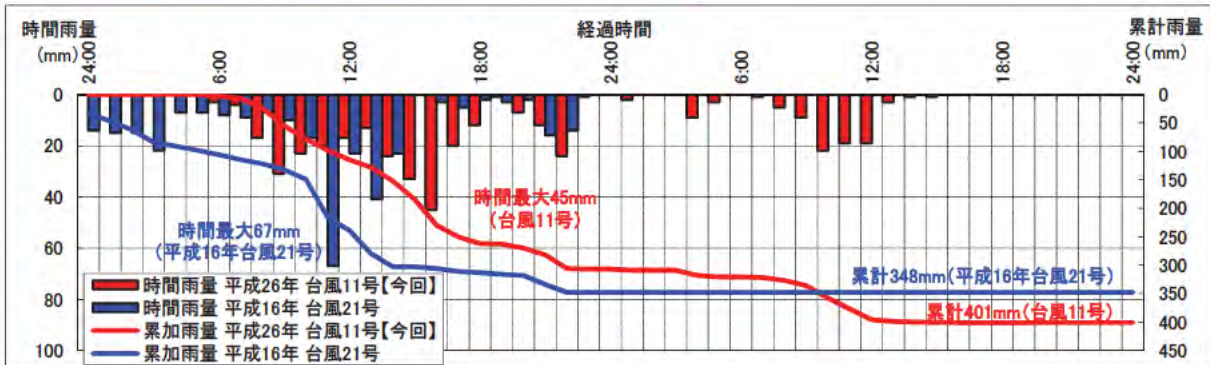
相可雨量観測所(櫛田川水系)【国土交通省】

台風11号は、8月9日～10日にかけて櫛田川流域において相可観測所で時間最大雨量45mmの激しい雨をもたらしたことから、水位が上昇し、両郡水位観測所及び櫛田橋水位観測所において、はん濫危注意水位を越え、西山橋水位観測所では、計画高水位を超過した。また、3観測所とも1時間に1.0mを超える水位上昇をした。

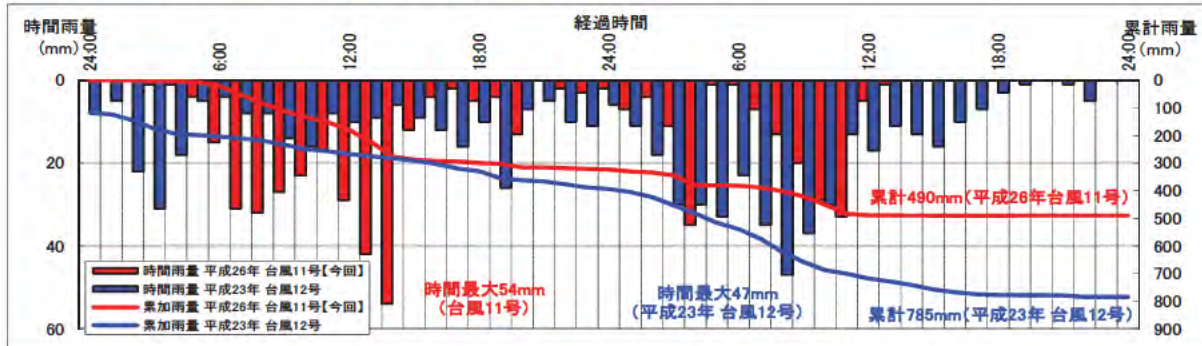
宮川雨量観測所(宮川水系)【国土交通省】

台風11号は、8月9日～10日にかけて宮川流域においても宮川観測所で時間最大雨量54mmの激しい雨をもたらしたことから、水位が急激に上昇し、岩出水位観測所においても、はん濫注意水位を超過した。また、1時間に約1.6mの水位上昇をした。

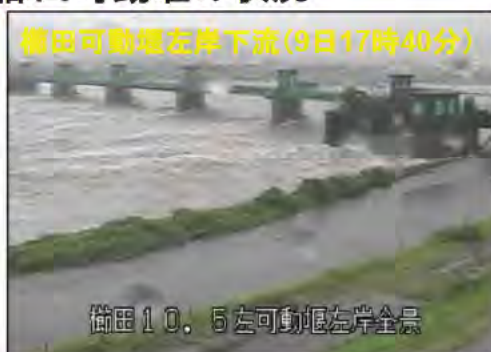
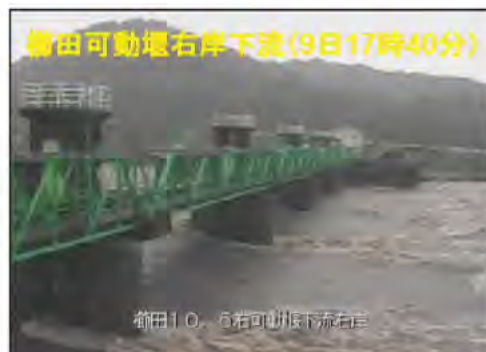
■櫛田可動堰の状況

櫛田川の洪水の安全な疎通のため、可動堰(余水吐及び堰の全開)の操作で支川祓川への洪水流入を防止することにより、洪水の被害は無かった。

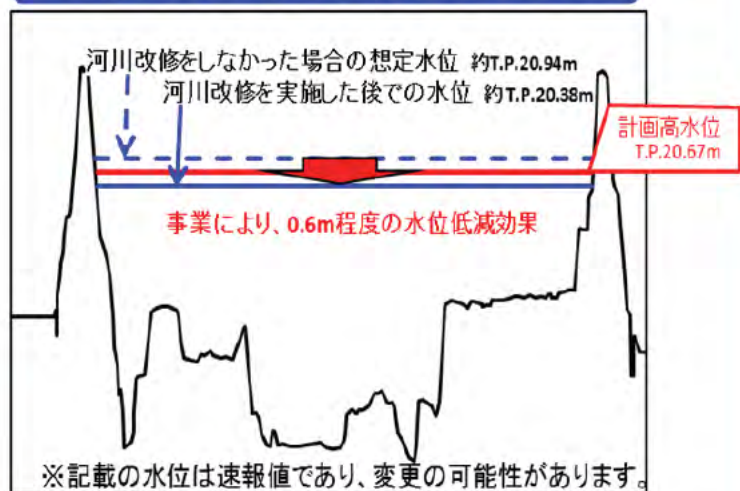
11.0kp付近（鈴鹿市上野町地先）から下流を望む

鈴鹿川では、流下能力が不足する箇所などにおいて、平成25年度に河道掘削・樹木伐開を行いました。

そのうち11.2k地点では、最大で約0.6mの水位低下効果があったものと考えられ、工事を行っていないければ計画高水位を超過し、堤防が決壊する恐れがありました。

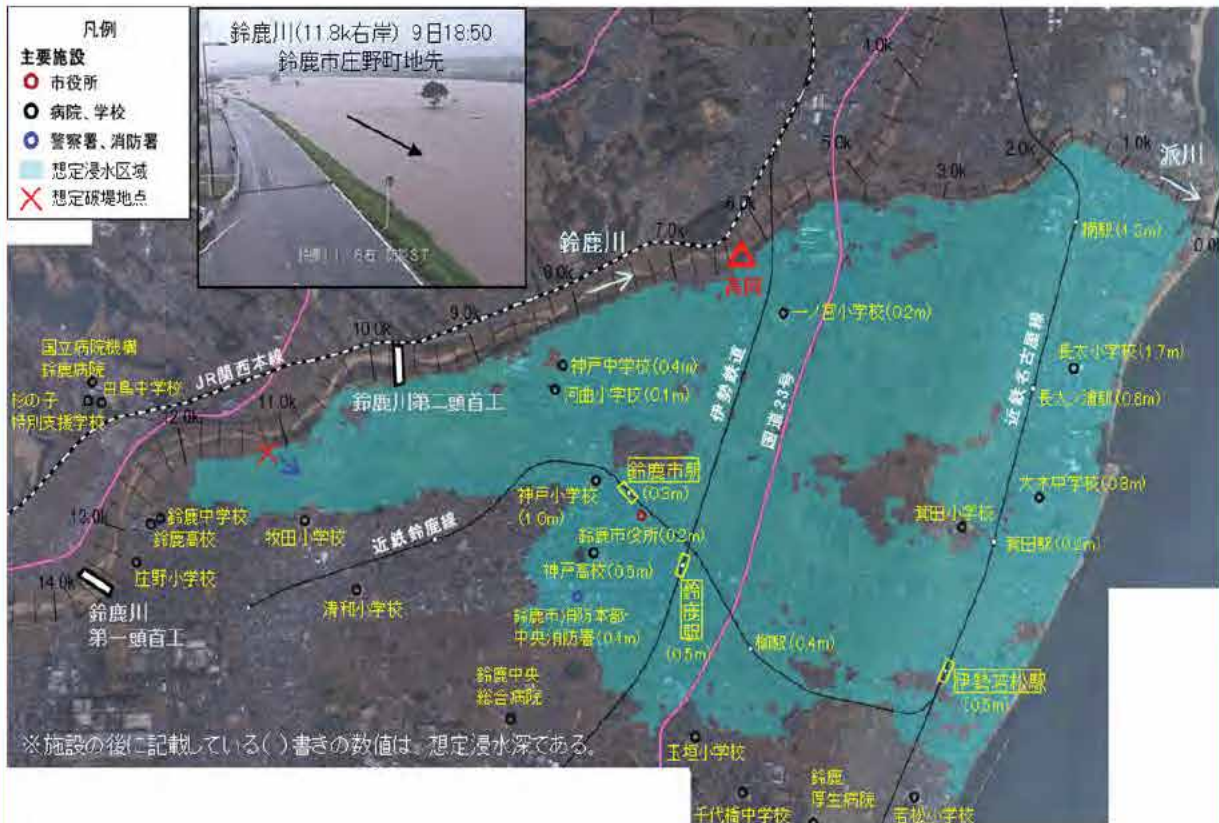
- 仮に、11.2k右岸の堤防が決壊した場合の想定被害は、
 浸水面積:約2,600ha、被害総額:約3,500億円
 被災人口:約36,800人、被災世帯数:約13,900世帯と想定。
- 近鉄名古屋線・鈴鹿線・伊勢鉄道や国道23号で交通途絶の被害が想定。

- ・平成26年台風11号にて、高岡地点において流量約1,800m³/sが流下したものと試算。
- ・この流量が流下し、鈴鹿川右岸において危険となる1地点(右岸河口から約11.2km地点)で決壊・はん濫した場合の浸水想定エリアを試算。
- ・浸水想定エリア内における人口、資産額、主な公共施設等を集計。(治水経済マニュアル(案)平成17年4月を参考)
- ・シミュレーションの実施に当たっては、支川のはん濫、高潮、内水によるはん濫等を考慮していないので、このエリアに含まれていない区域においても浸水が発生している場合がある。
- ・シミュレーションは、鈴鹿市内等のエリアを約50m格子(計算メッシュ)に分割して、これを1単位として計算しており、また、浸水範囲及び浸水深は航空レーザー測量データを基に作成した平均地盤高を使用。
