# 猛烈な大雨で計画高水位を超えた「台風17号」

## 雲出川通信

雲出川出張所  
2013年1月発行  
(第15号)

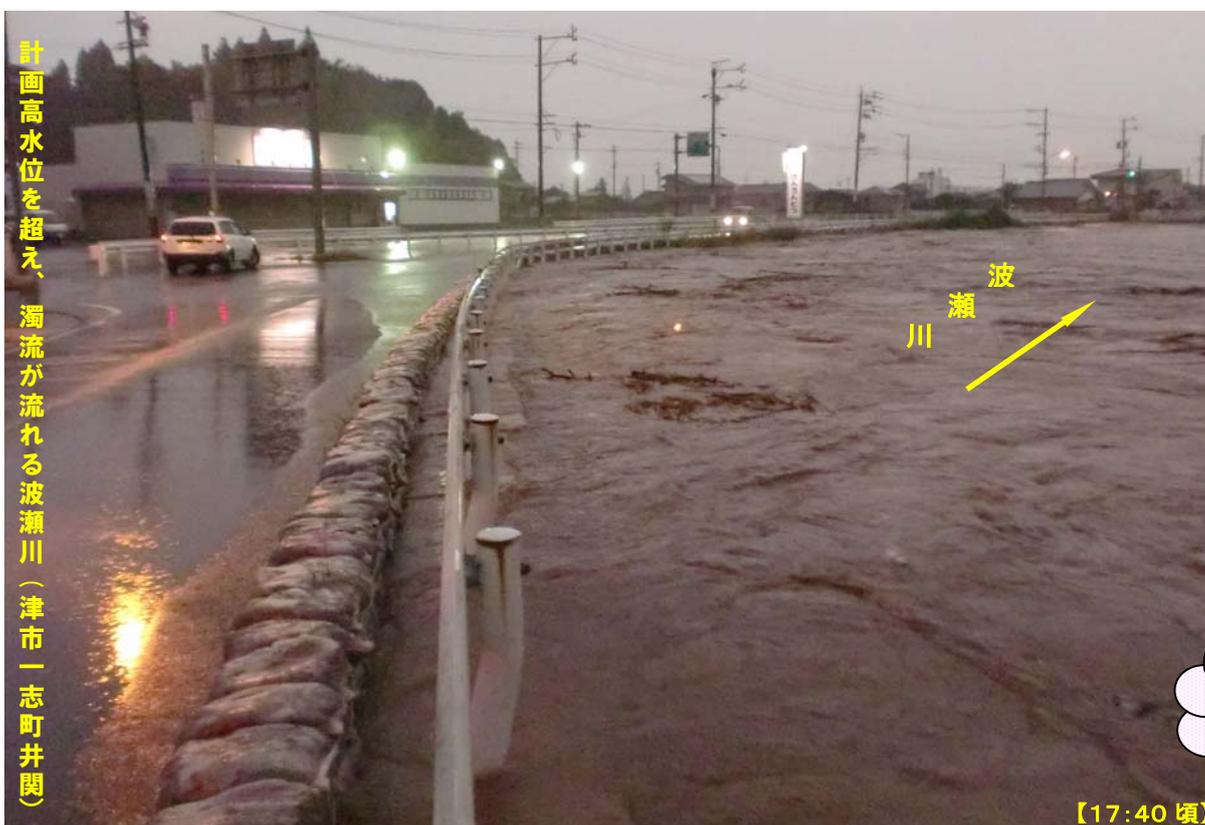
【17:40頃】

計画高水位を超え、濁流が流れる波瀬川（津市一志町井関）

台風17号の接近に伴う大雨により、雲出川水系波瀬川では、上流の室の口雨量観測所で9月30日16時～17時の1時間に57ミリの激しい雨を記録しました。波瀬川の下川原橋水位観測所では、**16時10分、避難判断水位(2.3m)**を観測。16時50分、津市より避難勧告が発令されました。  
(大井地区、高岡地区、川合地区、波瀬地区。21時10分解除。)

その後、河川の水位は急激に上昇し、**17時20分、はん濫危険水位(3.1m)**に達し、さらに**17時40分、計画高水位(3.49m)**を超え、**17時50分に最高水位(4.15m)**を観測しました。しかし、土嚢を設置して道路への浸水を防いだことなどもあり、今回の出水による大きな被害はありませんでした。

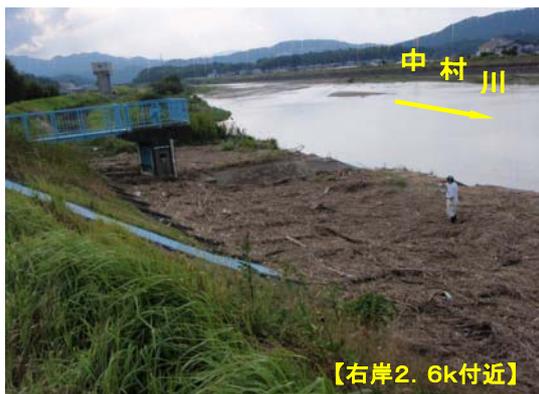
【右岸2.6k付近】

### 流木や漂着ゴミが堆積

管内の各所に流木やゴミが堆積しました。河川区域内の施設管理者様にもご対応いただき、随時撤去作業を進めています。

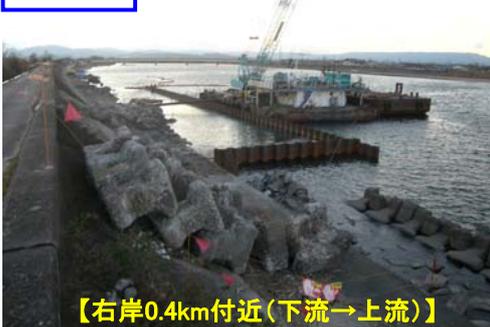
【右岸0.4km付近(下流→上流)】

伊勢湾台風により、甚大な被害が発生したことを受け、高潮堤防が整備されましたが、築後約50年が経過し、老朽化が進行したことから、雲出古川右岸0.4km付近から上流に向かって140mの間の堤防の耐震・強化工事を実施し、平成24年9月27日に完成しました。現在、雲出古川右岸0.4km付近から下流へ向かって160mの間の堤防工事を施工中です。

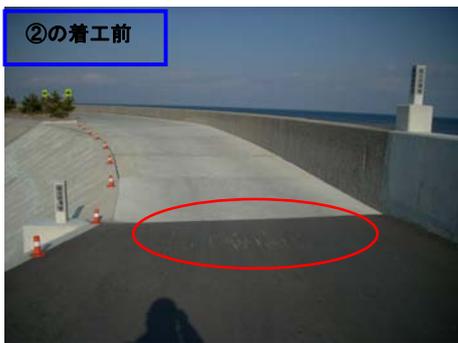
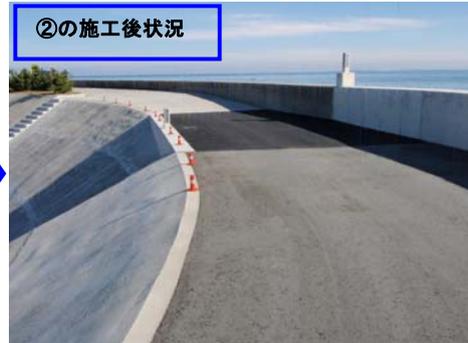
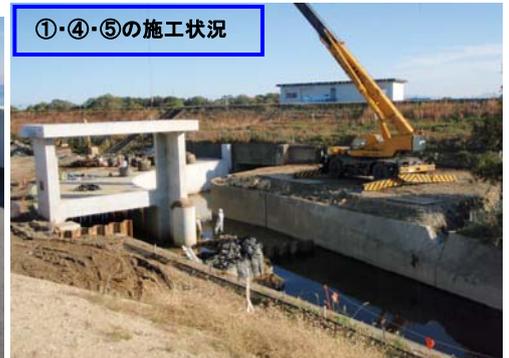
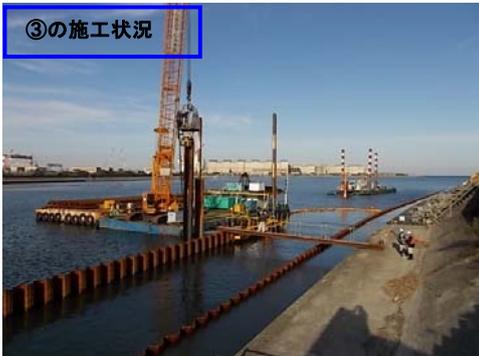
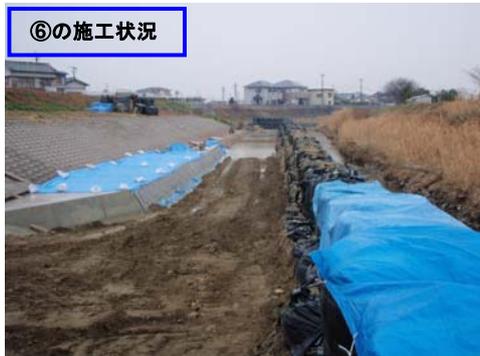
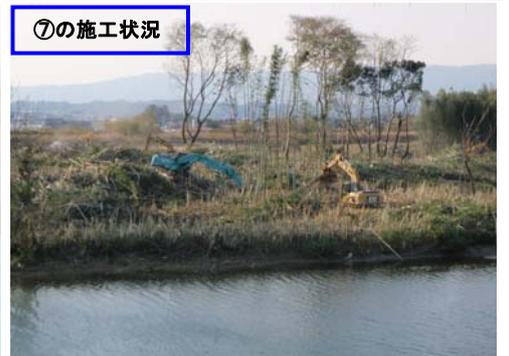
11月頃に②堤防維持管理工事で雲出川左岸0.0k付近の河川管理用通路の段差を解消し、道幅も広くしました。
