# 宮川通信 Vol. 57

MIYAGAWA TSUSHIN 2024.8

今号では、出張所管内の維持管理工事を実施している  
海老屋・西山経常建設共同企業体（＝経常JV\*）の  
堤防除草工事を取材しました。

- 工事名 ▶ 令和5年度 宮川管内堤防維持管理修繕工事  
工事内容 ▶ 主に堤防除草工事と維持管理工事  
工事場所 ▶ 宮川出張所管内すべて  
工事期間 ▶ 令和6年4月1日～令和7年3月31日

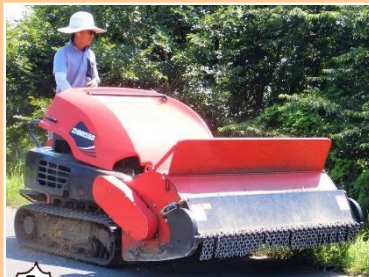
#### ハンドガイド式除草機

人が乗って動かす搭乗型の除草機械で、肩掛け式除草機と比べて短時間で広範囲の除草が可能です。また、作業員の体力の消耗も抑えられます。

機械に搭乗したまま転倒した場合、死亡事故に繋がる可能性が高いため、地面が不安定な箇所や勾配が急な箇所では使用できません。作業前には必ず、地面の状態確認や機械の点検を行います。

写真：ハンドガイド式除草機（伊勢市御園町高向地内）R6年7月撮影

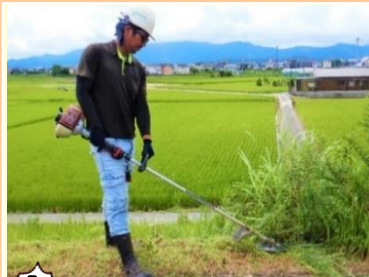
#### 肩掛け式除草機

作業員が肩にかけて使用する除草機械で、ハンドガイド式除草機では刈り取る事が出来ない狭い箇所や勾配が急な箇所です利用します。

体力の消耗が激しいため、休憩をこまめにとるよう心がけています。夏場は熱中症対策として、1日の作業時間の短縮や、WBGT（暑さ指数）値\*を可視化した看板を設置して注意喚起も行っています。

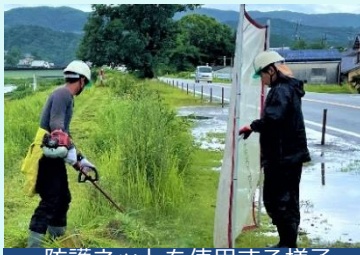
稼働中の除草機に不法投棄物が巻き込まれると、石や枝と同様に負傷・損傷事故に繋がる恐れがあります。その中でも危険な物が、反発力強いゴルフボールです。除草機にゴルフボールが接触すると、石と同等の力で飛び跳ねます。そのため、除草機を稼働する前に作業範囲内の支障物は取り除き、除草中も防護ネットを設置して飛び石対策を行っています。

防護ネットを使用する様子

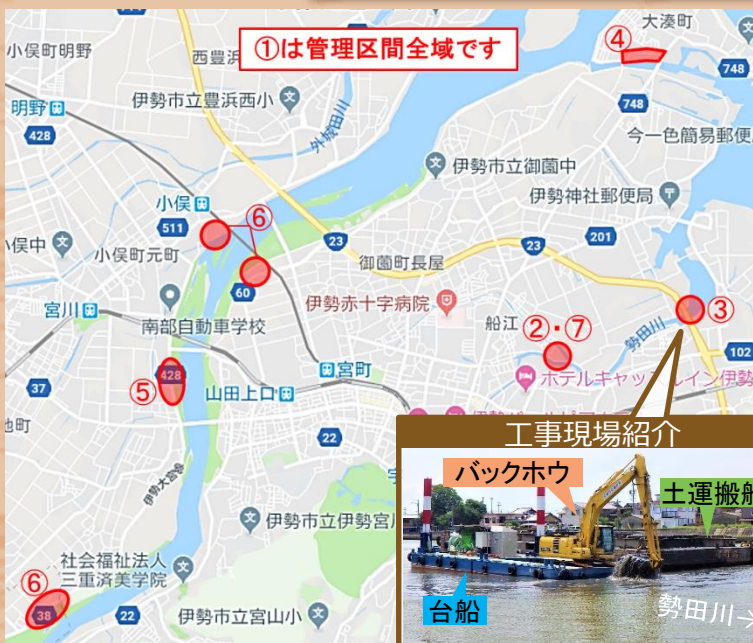
## 宮川出張所管内の工事実施箇所

| ① | 令和5年度 宮川管内堤防維持管理修繕工事<br>施工者：海老屋・西山経常建設共同企業体 |
| ② | 令和4年度 勢田川桧尻川河川整備工事<br>施工者：（株）森組 |
| ③ | 令和5年度 勢田川河道掘削工事<br>施工者：朝日丸建設（株） |
| ④ | 令和5年度 大湊川耐震補強工事<br>施工者：（株）山野建設 |
| ⑤ | 令和6年度 宮川小俣堤防整備工事<br>施工者：（株）山野建設 |
| ⑥ | 令和6年度 宮川管内堤防整備工事<br>施工者：（株）西邦建設 |
| ⑦ | 令和6年度 桧尻川排水機場機械設備整備工事<br>施工者：（株）クボタ |
