国土強靱化年次計画2020の概要

年次計画は、「国土強靱化基本計画」に基づき、45のプログラムごとに当該年度に取り組むべき主要施策等を取りまとめるとともに、定量的な指標により進捗を管理し、PDCAサイクルにより施策の着実な推進を図るもの。2014年から策定され、今年で7回目。

(参考)3か年緊急対策 昨年の災害時に効果を発揮した事例

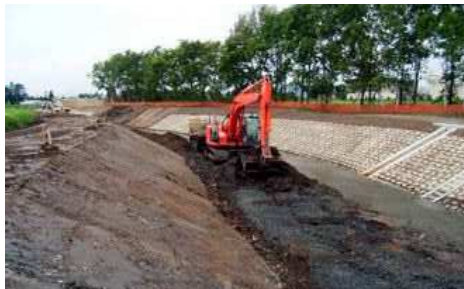
河道断面の拡大イメージ

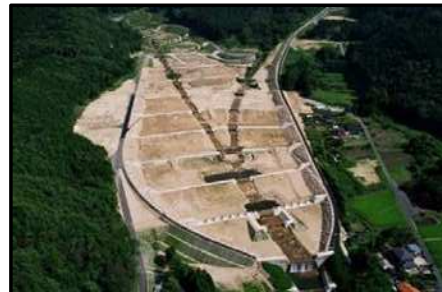
遊砂地の整備イメージ

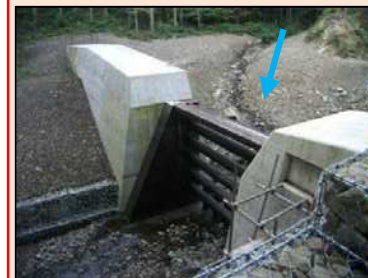
土石流発生前

- ・**群馬県吾妻郡東吾妻町岩下地区**では、防災、減災・国土強靱化のための3か年緊急対策により、砂防堰堤の整備をすすめ、令和元年9月に完成
- ・令和元年東日本台風の降雨により発生した土石流約1,300m³を捕捉し、**下流の人家14戸、公共施設(病院、公民館等)への被害を未然に防止**

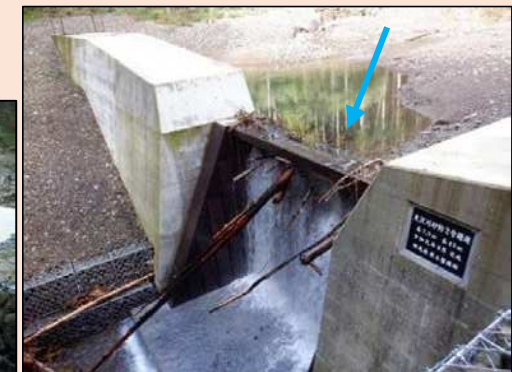
土石流発生後

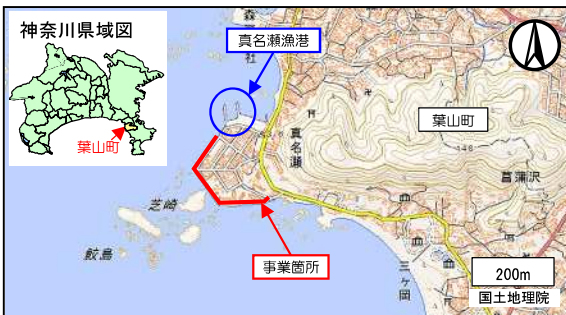
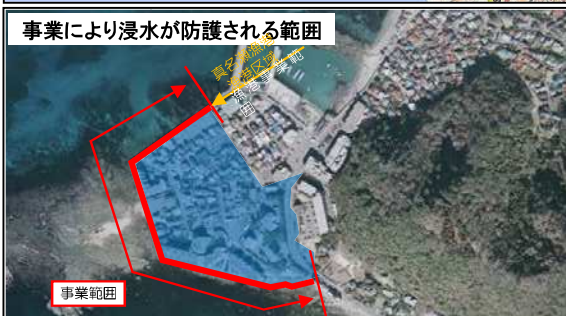
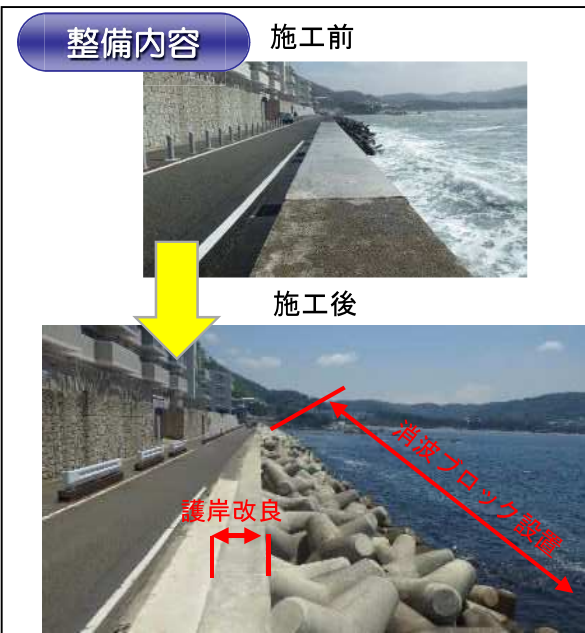
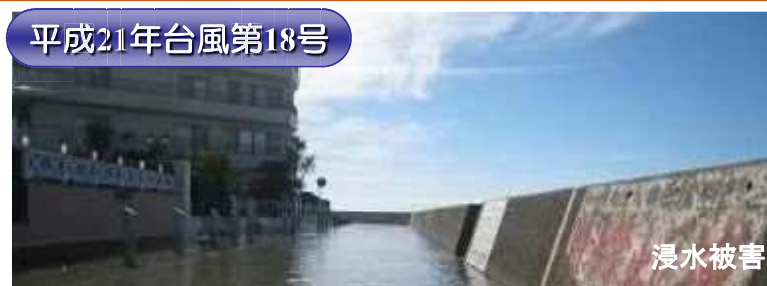
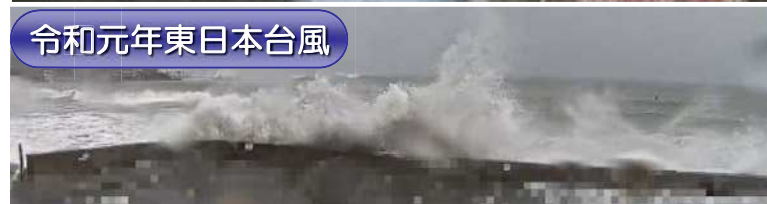
- **葉山海岸**では、平成21年の台風第18号による高波被害(浸水戸数約30戸等)を踏まえ、**護岸改良及び消波ブロック設置**等の対策を実施。
- 平成30年度より「防災・減災、国土強靱化のための3か年緊急対策」として対策を加速し、令和元年度に概成。
- 令和元年東日本台風では、平成21年台風第18号を上回る波高を観測したものの、**整備された施設により背後地を防護**。
