## 第4章 河川の整備の実施に関する事項

第2節 河川工事の目的、種類及び施行の場所並びに当該工事の施行により設置される河川管理施設の機能の概要

第1項 洪水、高潮等による災害の発生防止又は軽減に関する事項

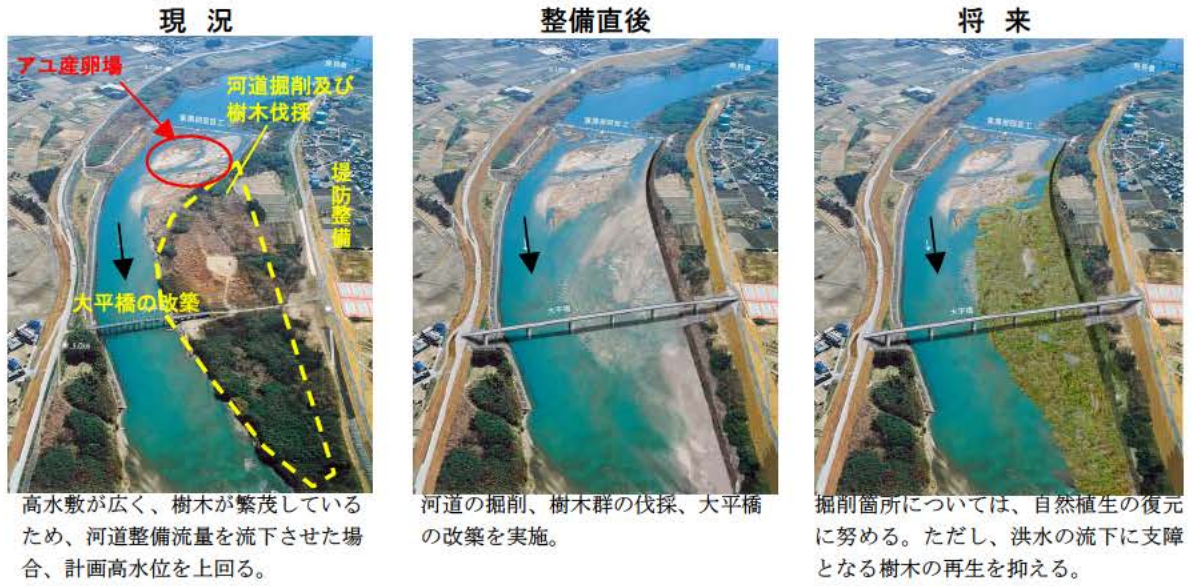
写真 4-2-1 大平橋付近の改修イメージ

また、洪水流下の支障となっている大平橋を施設管理者と連携し改築する。

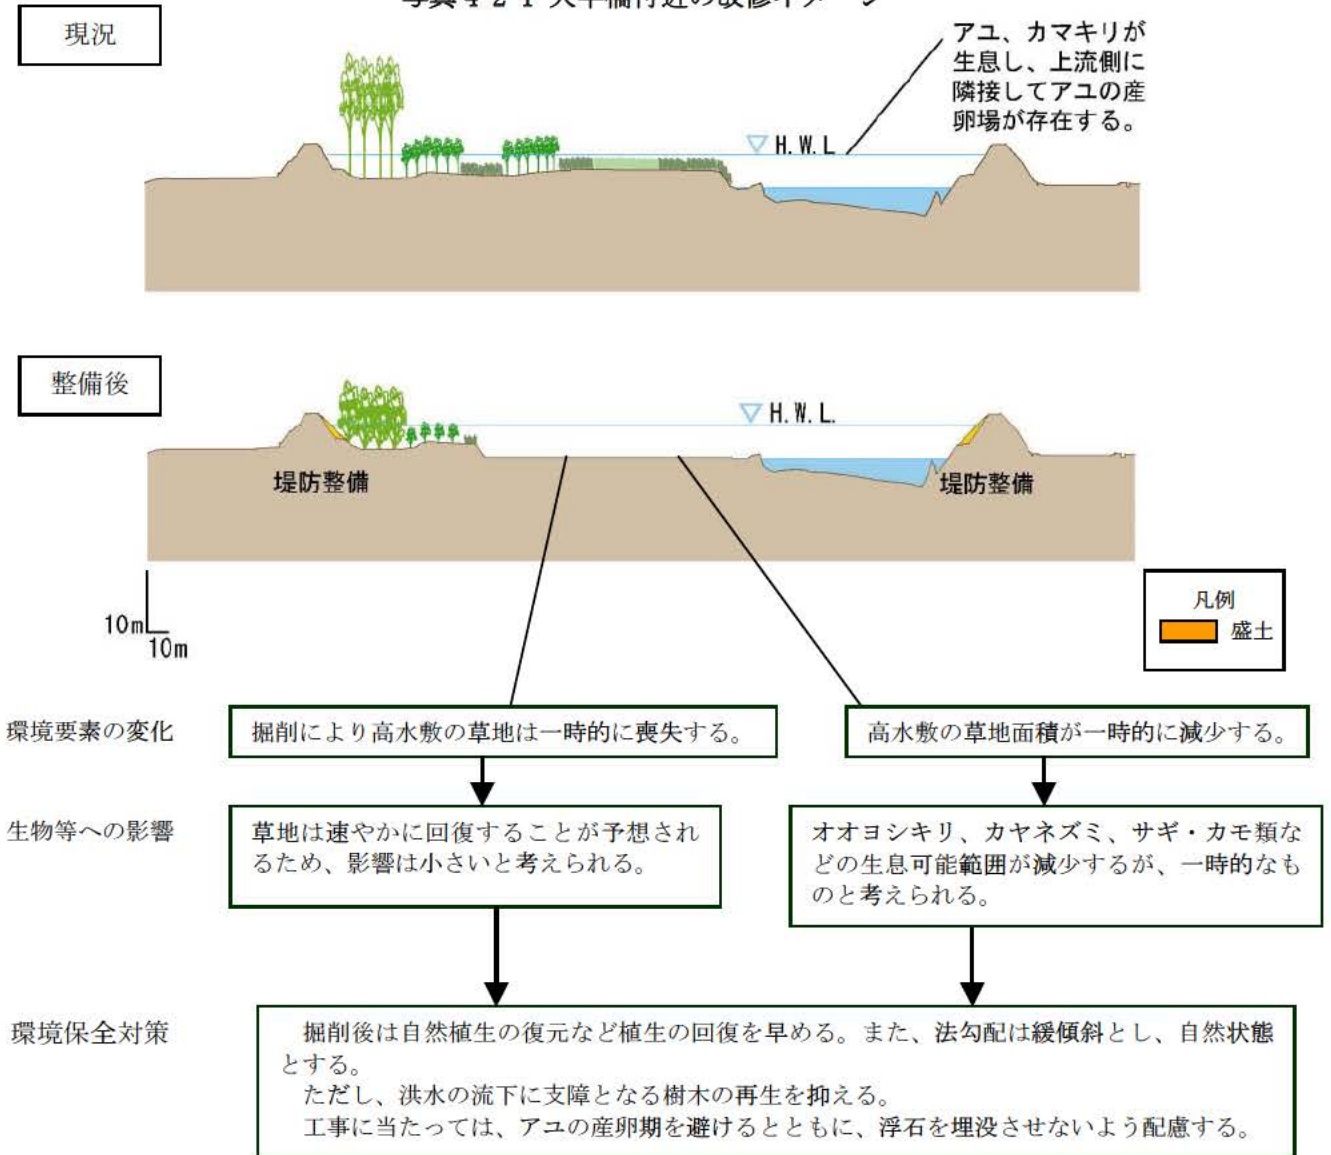
図 4-2-3 大平橋付近の改修イメージ

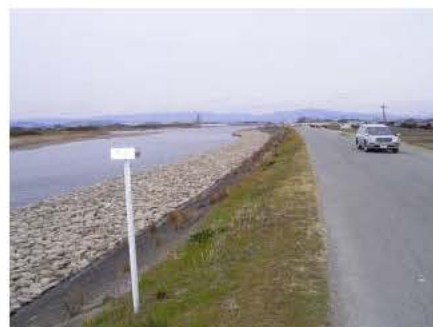
写真4-2-2 整備必要区間の現状

現況堤防高が不足しており、伊勢湾台風が満潮時に再来した場合、高潮被害の発生が予想される。

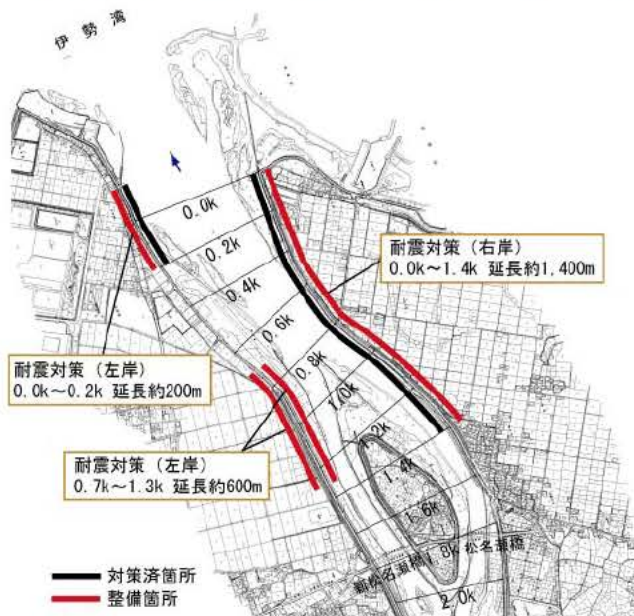
図 4-2-10 耐震対策整備状況（平成 15 年度末現在）及び整備対象箇所

発生が危惧される東南海・南海地震等に伴う基礎地盤の液状化などにより堤防の沈下、崩壊、ひび割れなどが生じた場合の浸水による二次災害及び津波による被害の恐れがある箇所について、耐震対策を完成させる。

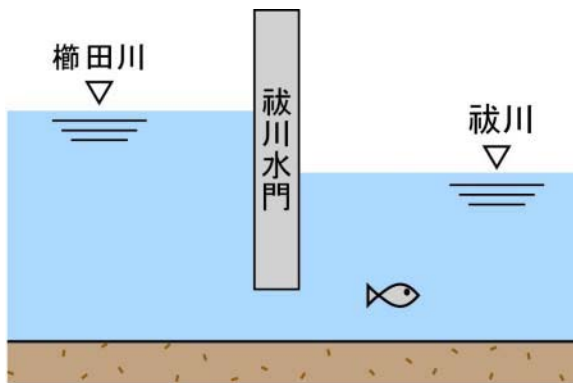
図 4-2-15 祓川の河川環境の保全のイメージ

平常時は祓川水門から祓川へ水が分派している。

本川の洪水時には祓川沿川の洪水被害を防止するため祓川水門を閉鎖するため、本川水位が低下するまで祓川上流部は一部水枯れとなり、魚類の生息環境の支障となっている。

祓川に避難池などを設置し魚が一時的に避難できるようにする。

自流のほとんどない祓川は、櫛田川本川の洪水時に祓川水門を閉鎖することにより、一部区間が水枯れとなり、魚類のへい死が生じている。この状況を改善するため、洪水時の水量補給や水面確保などの対策が考えられるが、今後、祓川の管理者である三重県と連携し魚類の生息環境を保全するため、必要な調査・検討を行い対策を実施する。
