宮川水系河川整備計画

概要版

宮川における今後30年間に行う河川整備の内容

平成27年11月

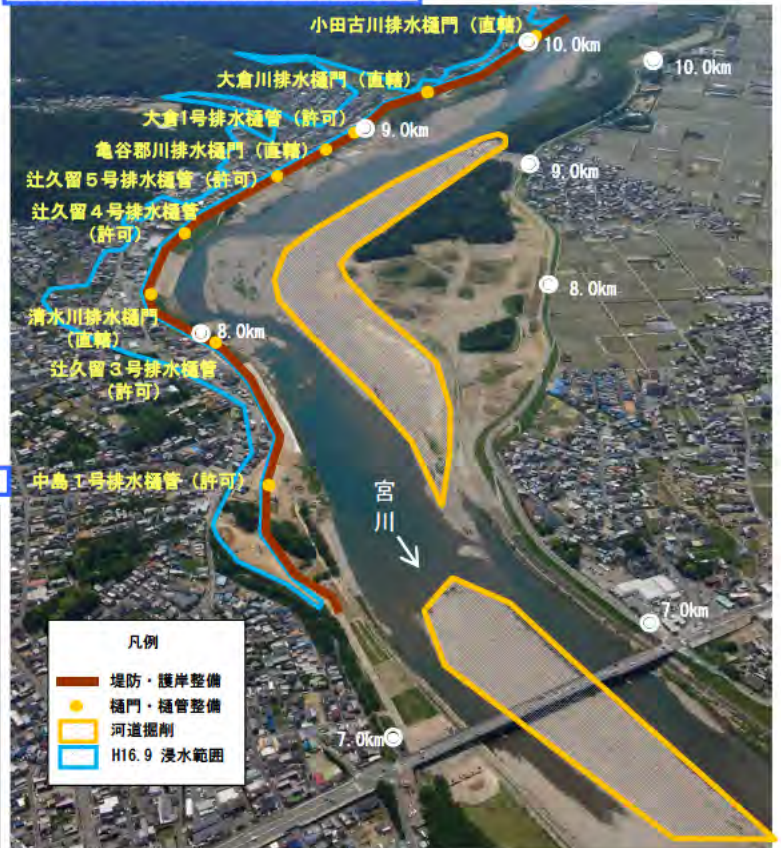
完成後の状況(平成24年5月撮影)

宮川では、平成16年9月洪水によるはん濫により、中島・大倉地区(右岸7.2k~10.4k)で家屋浸水等の被害が生じました。これを受け、再度同様な洪水が発生した場合でも洪水の安全な流下と床上浸水被害の解消を図るため、床上浸水対策特別緊急事業を実施しました。

- 堤防整備：7.2k~10.4kの約3,500mの区間の堤防整備
- 樋門・樋管整備：樋門・樋管(9箇所)を設置
- 河道掘削：約57万m³の河道掘削を実施

施工前後の状況(築堤護岸)	施工前後の状況(樋門)	施工前後の状況(河道掘削)
伊勢市辻久留町 8.0k付近 着手前 完成	伊勢市辻久留町 8.0k付近 着手前 清水川排水樋門 完成	伊勢市中須町 8.0k付近 着手前 完成
