櫛田川の現状と課題(案)

平成 16 年 1 月 26 日

1. 櫛田川流域の概要

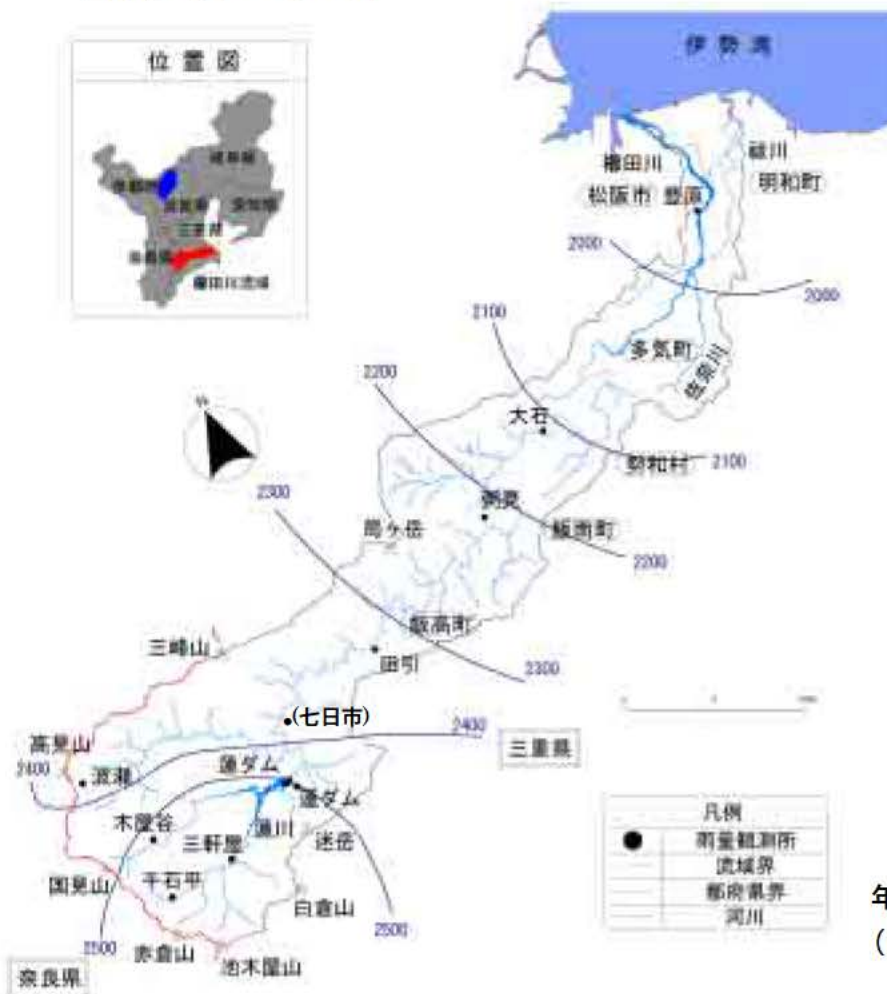
年平均降水量分布図
(H1～13平均；欠測年は除く)

- 檜田川流域の平成元年から平成13年までの平均年降水量は、檜田川本川上流の南部は、日本でも最多雨地帯である大台ヶ原おおたいがはらに隣接しているため、約2,500mmを越える多雨地帯となっている。また、檜田川本川中流部は約2,200mm、下流部は約2,000mmであり、いずれも全国平均降水量の1,718mm（昭和46年～平成12年【平成14年版日本の水資源】）よりも多い。
- 本川に洪水を引き起こす豪雨は梅雨期と台風期に大別されるが、特に台風期の降水量が多くなっている。

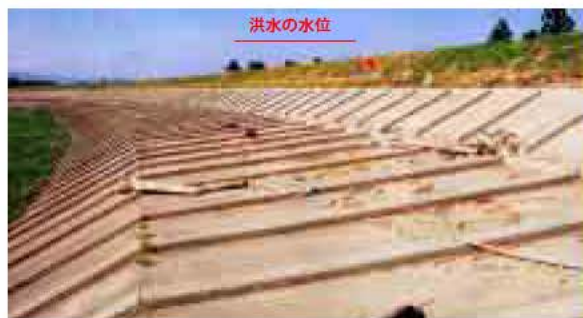
・田川下流 (3.4k 付近右岸)
平成 6 年 9 月洪水

下流部において、計画高水位を上回り、漏水が発生するなど堤防が危険な状態であった。

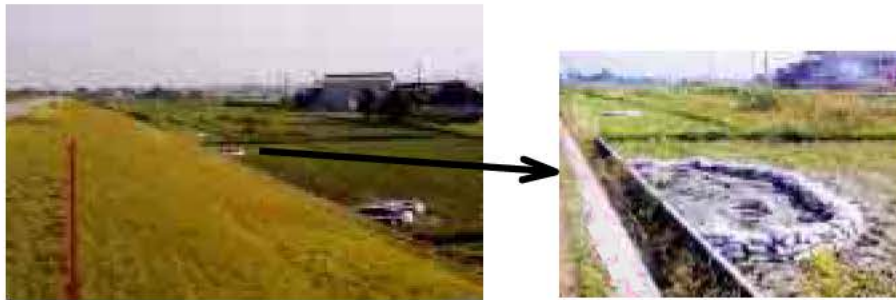
漏水の状況 (2.6k 付近左岸)

平成6年洪水において、堤防の基礎地盤からの漏水が起こっている。原因を推定すると、地質的には基礎地盤の地質が砂質土であること及び旧河道跡となっていること、地形的には堤内地盤高が河川水位に比べ低いこと、高水敷の幅が狭いことなど複合的に関係していると考えられる。現状においては漏水の発生箇所を事前に予測することは困難である。

平成 6 年 9 月洪水では、旧河道跡や高水敷幅の狭い箇所等の堤防で漏水が発生している。

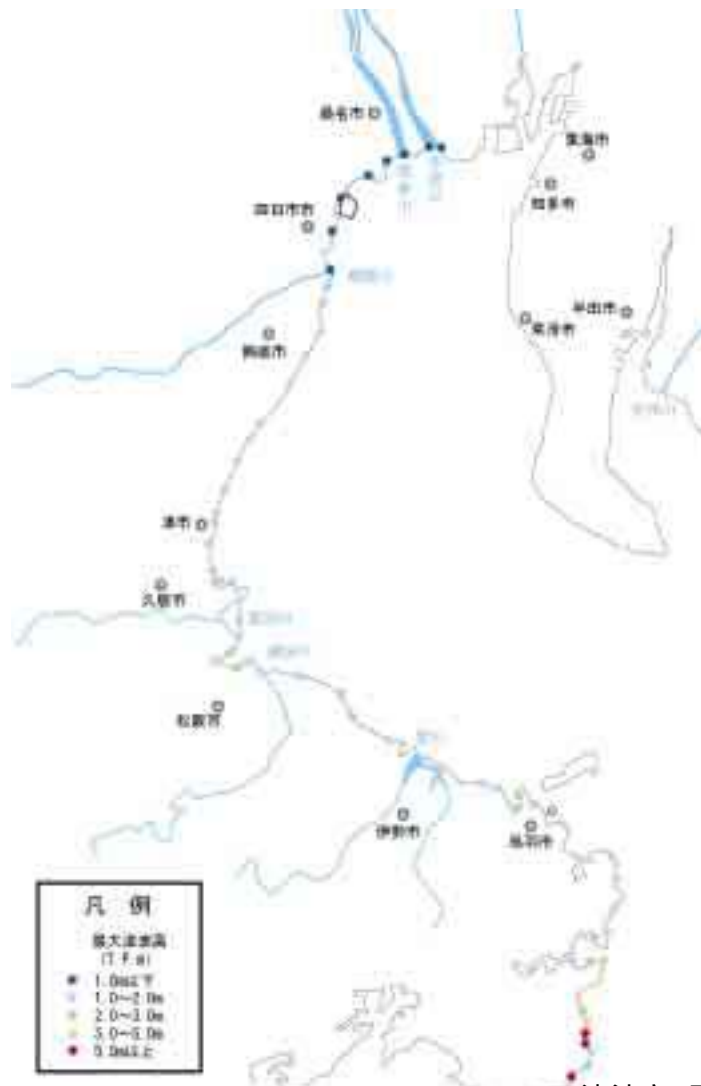
南海、東南海、東海地震が同時に発生した場合の最大津波高の予測

東海、東南海、南海地震が同時に発生した場合、・田川河口では最大 T.P 約 1.8m の津波が発生後 2 時間半程度で到達することが予測されている。

津波高:平成 15 年 10 月三重県発表

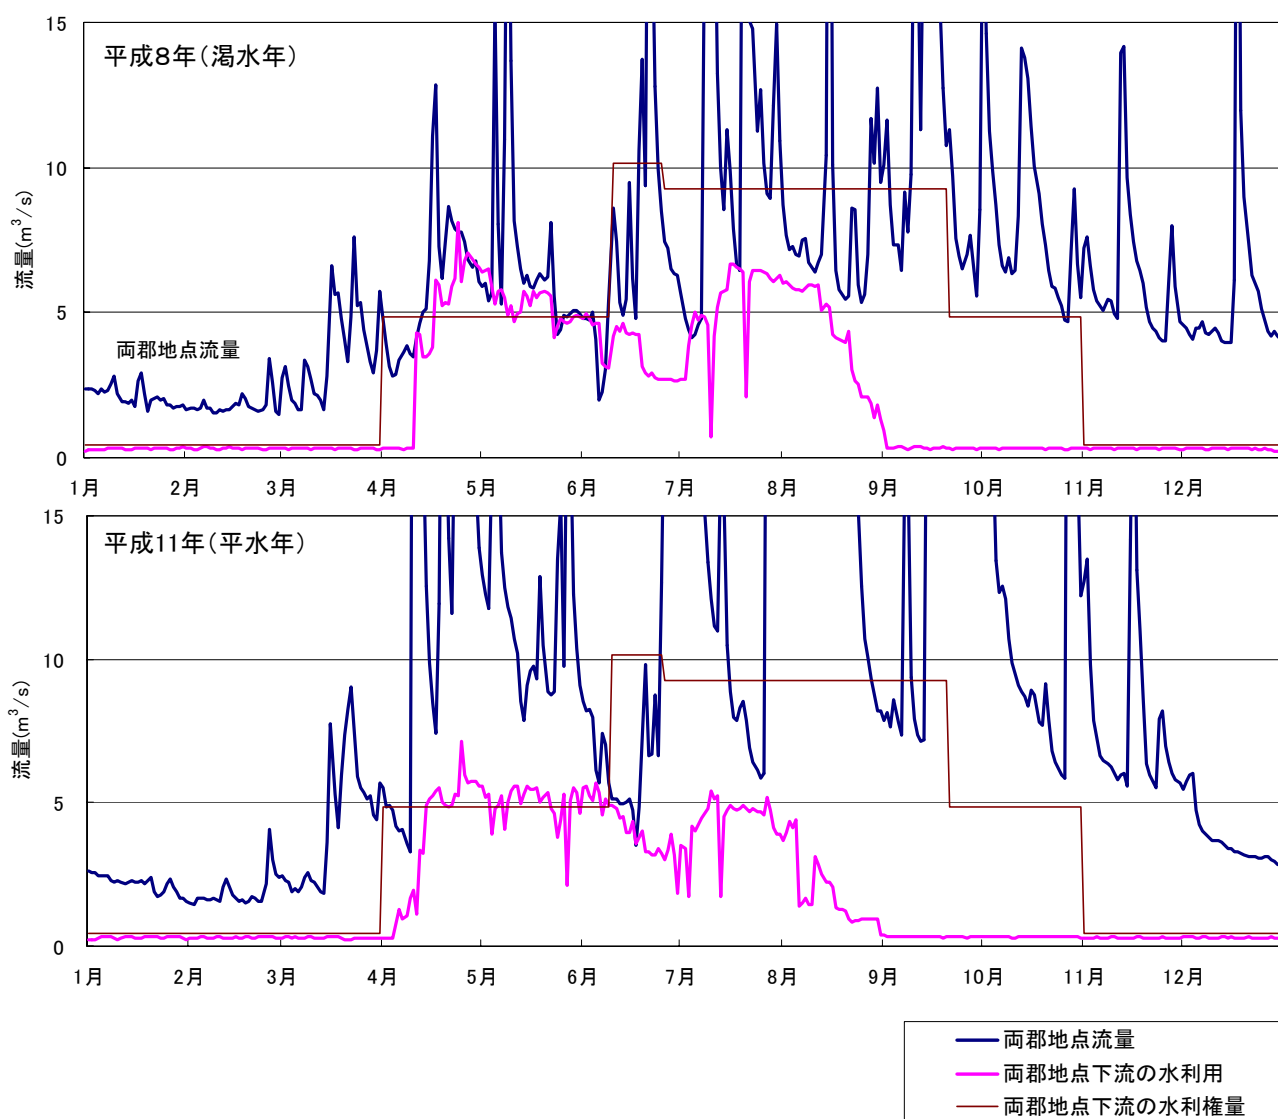
両郡地点の流量と両郡地点下流の水利用の状況

渇水年である平成8年は、取水量と両郡流量を比較するとその差が少ないため、しるかき期である4月半ばから6月上旬にかけては取水地点下流の河川流量が減少していると推察される。

平水年である平成11年は、6月上～中旬にかけて、取水地点下流の河川流量が減少していると推察されるが、それ以外の期間は河川水量は十分にあるものと見られる。

両郡地点下流の水利用は、櫛田川沿岸農業水利、松阪市水道、松阪工業用水道の取水実績を合計した。

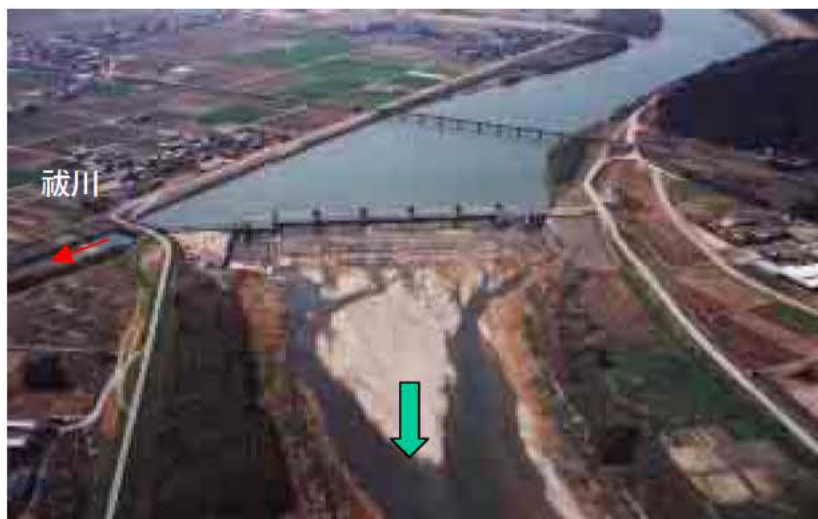
櫛田可動堰

- ・櫛田可動堰は、祓川へ洪水と河川維持流量の分派及びかんがい用水の取水を目的とした国土交通省と三重県の兼用工作物である。
- ・施設は、昭和30年にかんがい用水の取水堰（固定堰）として設置したものを、昭和44年に可動化し、現在に至っている。
- ・完成後34年が経過し、ゲート可動部の補修も困難で摩耗及び腐食やコンクリート表面の劣化が進んでいる。

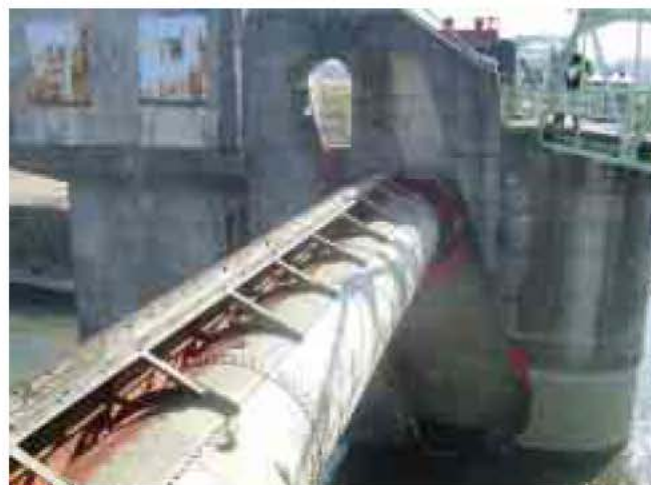
全体的に腐食が進んでいる
(写真：昭和29年製作ローリングゲート)

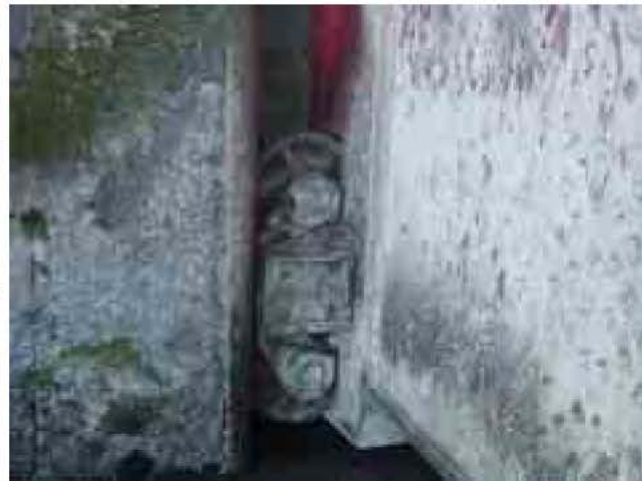
ローラーの腐食が進んでいる。
(写真：昭和43年製作ローラゲート)

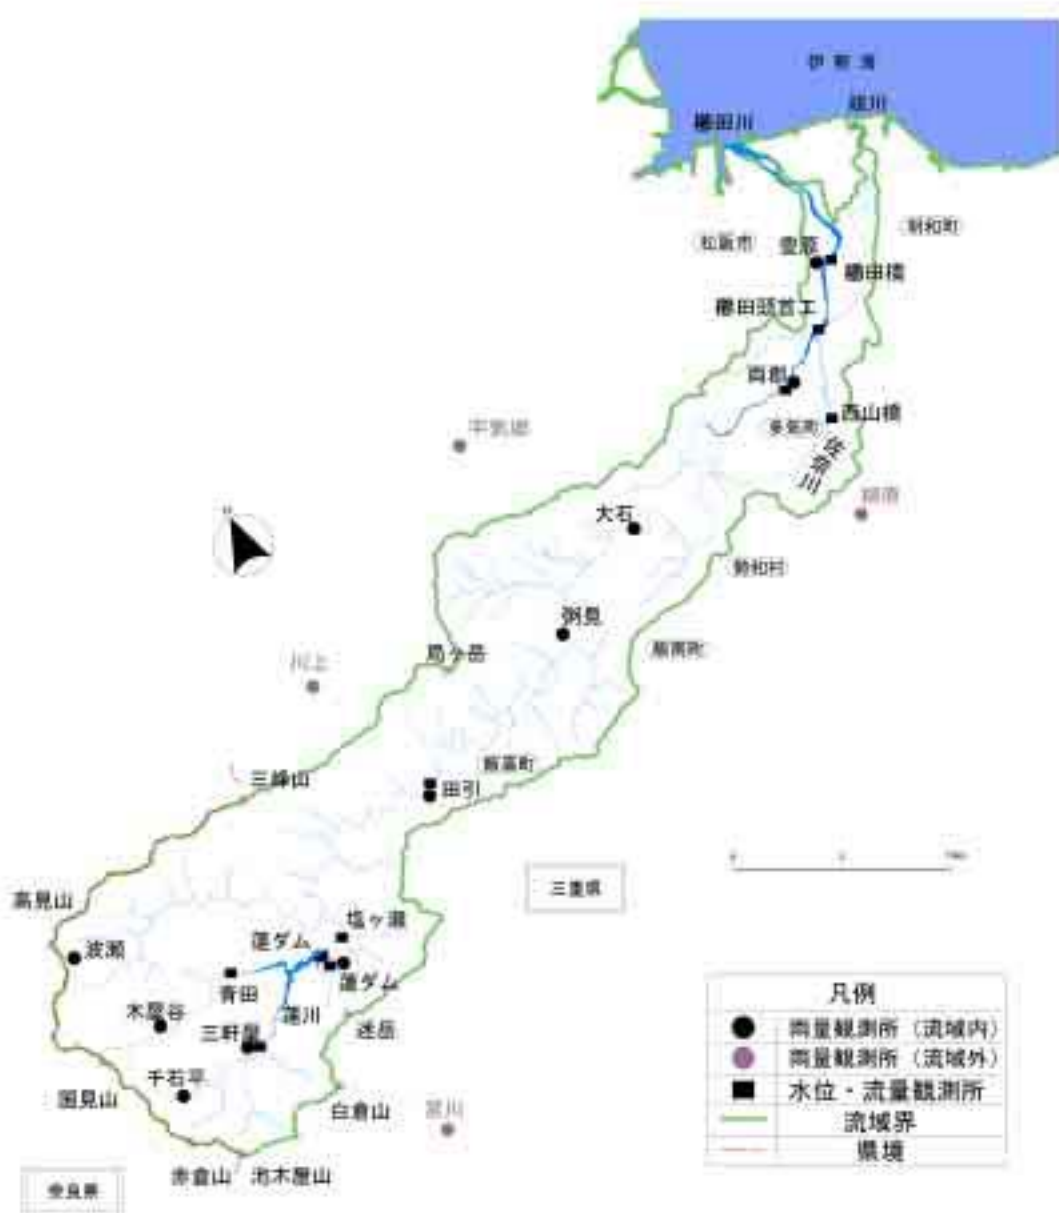
櫛田川水系雨量・水位・流量観測所設置位置図

○櫛田川では流域に雨量観測所 10 箇所、水位観測所 9 箇所を設置し、河川管理の重要な情報源となる雨量、水位、流量等の観測を行っている。
