鈴鹿川水系河川整備計画（原案）

鈴鹿川における今後30年間に行う河川整備の内容

国土交通省中部地方整備局
三重河川国道事務所

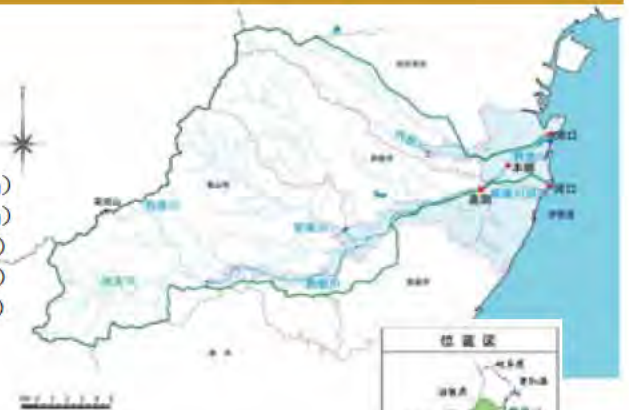
計画の対象区間は、以下の区間とします。

鈴鹿川：三重県亀山市小野地先 ～ 河口	(28.5km)
派川：鈴鹿川の分岐点 ～ 河口	(4.0km)
内部川：三重県四日市市北小松地先 ～ 鈴鹿川への合流点	(6.8km)
安楽川：三重県鈴鹿市小田地先 ～ 鈴鹿川への合流点	(1.9km)
合計	(41.2km)

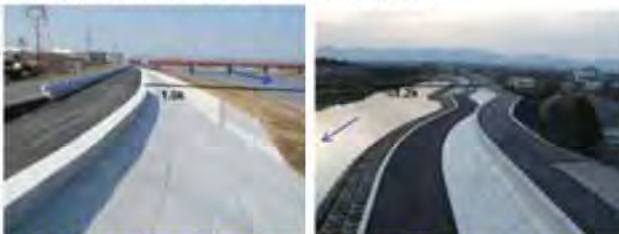
高潮堤整備状況(鈴鹿川右岸1.0k付近)

また、鈴鹿川及び鈴鹿川派川の河口部では、伊勢湾台風の高潮被害を契機に高潮堤防の整備を実施しました。

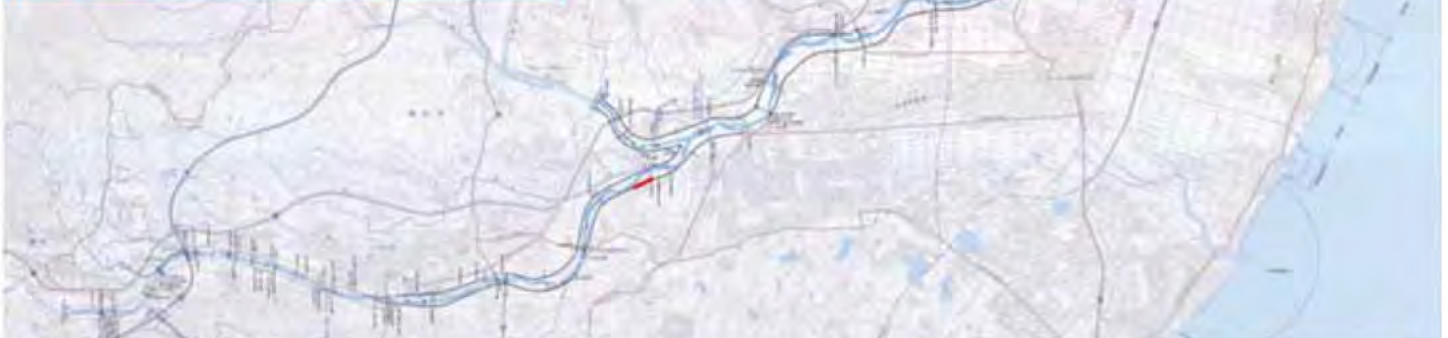
洪水を安全に流すためのハード対策 概要図 ＜鈴鹿川＞

平成27年9月関東・東北豪雨を踏まえ、堤防整備・河道掘削等の流下能力向上対策、浸透・パイピング対策、侵食・洗掘対策に関し、上下流バランスや背後地の状況等を勘案の上、優先的に対策が必要な区間を設定し、今後概ね5年間で対策を実施する箇所です。

全体実施延長 (重複を除く)	内訳			
	浸透対策	パイピング対策	流下能力対策	侵食対策
4.3km	-	-	4.3km	-

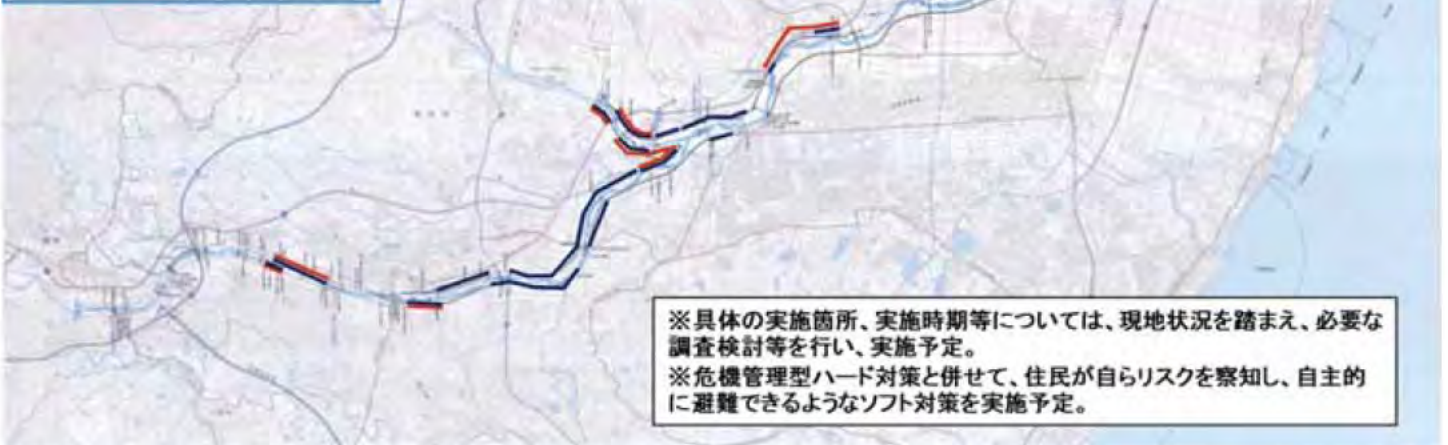
危機管理型ハード対策 概要図 ＜鈴鹿川＞

水害リスクが高いにも関わらず、当面の間、上下流バランス等の観点から堤防整備に至らない区間などについて、越水等が発生した場合でも決壊までの時間を少しでも引き延ばすよう、今後概ね5年間で堤防構造を工夫する対策を行う箇所です。

全体実施延長 (重複を除く)	内訳	
	天端保護	法尻保護
25.1km	23.7km	7.5km
