# 雲出川の湧水概要（4月19日時点）

## 湧水状況

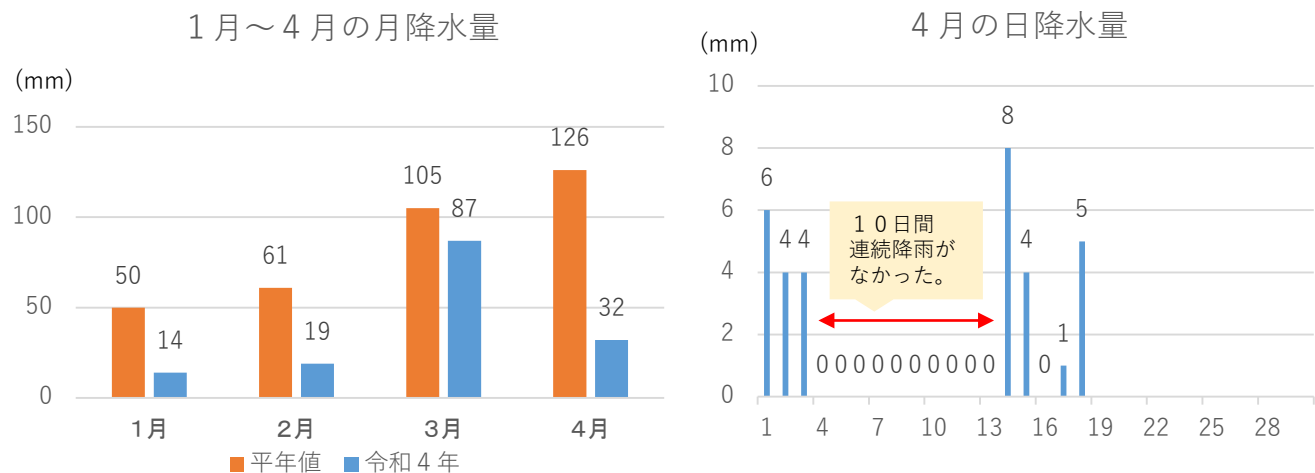
## 上多気観測所における降水量（管理者：三重県 読み：かみたげ 場所：津市美杉町） 速報値

1月	28.0%
2月	31.1%
3月	82.9%
4月	25.4%

- 月降水量は4ヶ月連続で平年を下回っている。（4月18日時点）
- 特に1月、2月は平年を大幅に下回っている。
- この状況が続けば4月の降水量も平均を下回る可能性が高い。

※令和4年4月の観測値は4月1日から4月18日までの累計値。

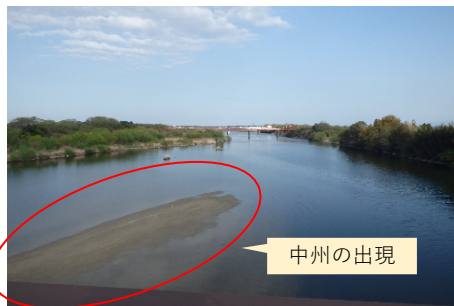
湯水時  
(現在)

令和4年4月12日撮影  
(舞出観測所の流量：0.8m<sup>3</sup>/s以下)

- 河川巡視の強化
- 関係者から取水状況や被害の有無の聞き取り
- 流量観測の実施
- 節水の呼びかけ
- 水質検査の実施
