# 狩野川水系河川整備計画の進捗状況と点検

令和6年12月9日

国土交通省 中部地方整備局  
沼津河川国道事務所

河川整備計画の主な整備内容と整備進捗

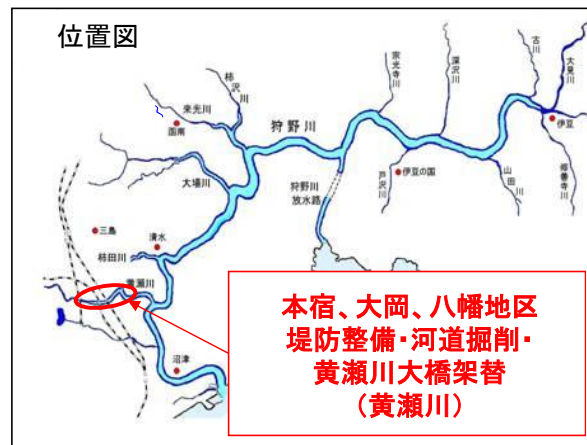
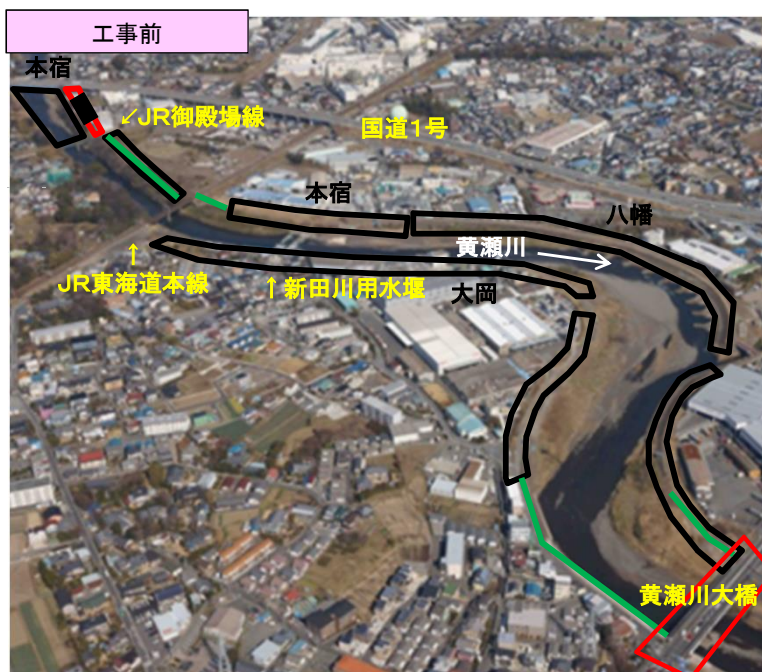
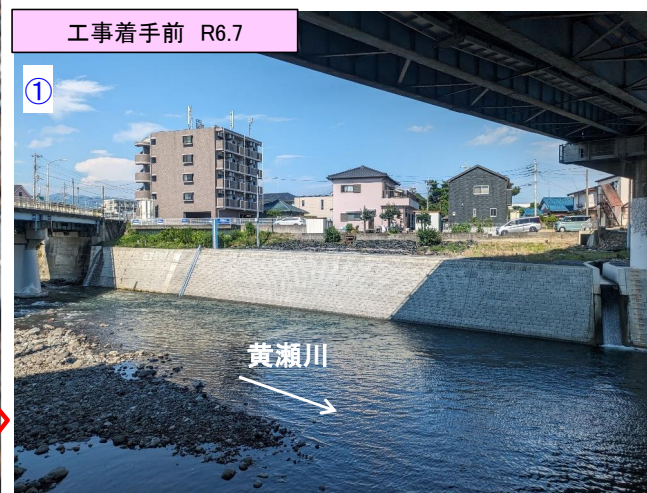
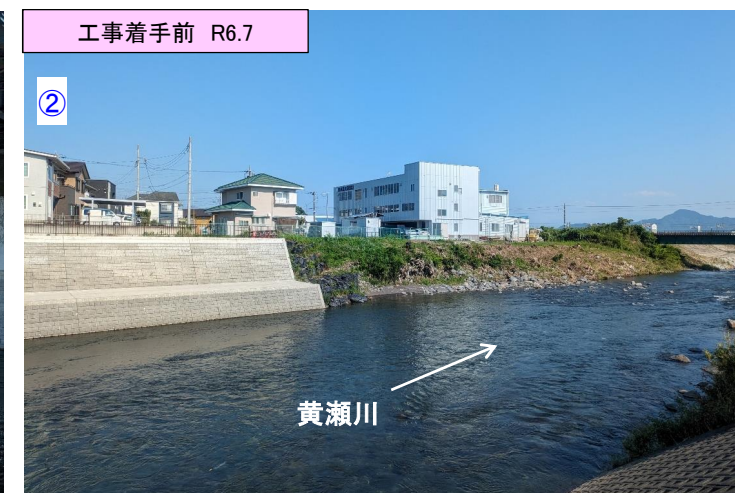
## ① 黄瀬川堤防整備状況(本宿地区、大岡地区、八幡地区)

- ◆ 黄瀬川(長泉町本宿地区、沼津市大岡地区、清水町八幡地区)は、堤防高と断面が不足しているため、堤防整備と河道掘削等を実施。
- ◆ 令和3年度に損傷した黄瀬川大橋の架替事業(静岡県)に合わせて橋梁上下流の築堤護岸整備及び樋管の統廃合に着手予定。
- ◆ 令和4年度に、本宿地区の一部区間で堤防整備が完成。令和6年度末までにJR御殿場線上流部を一連区間で完成予定。

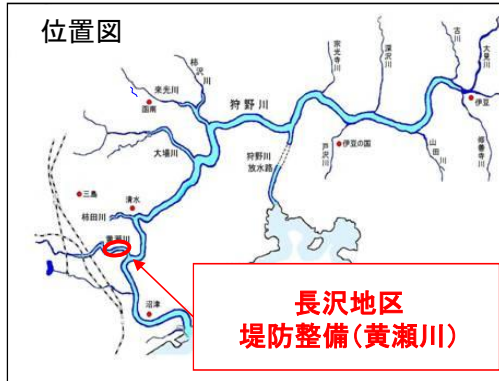
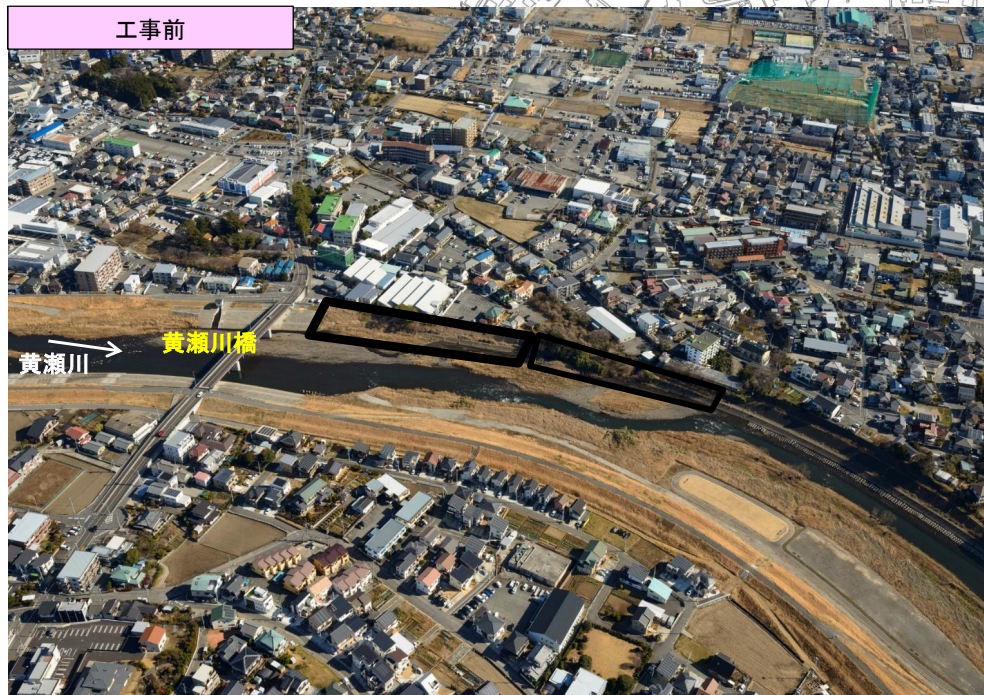
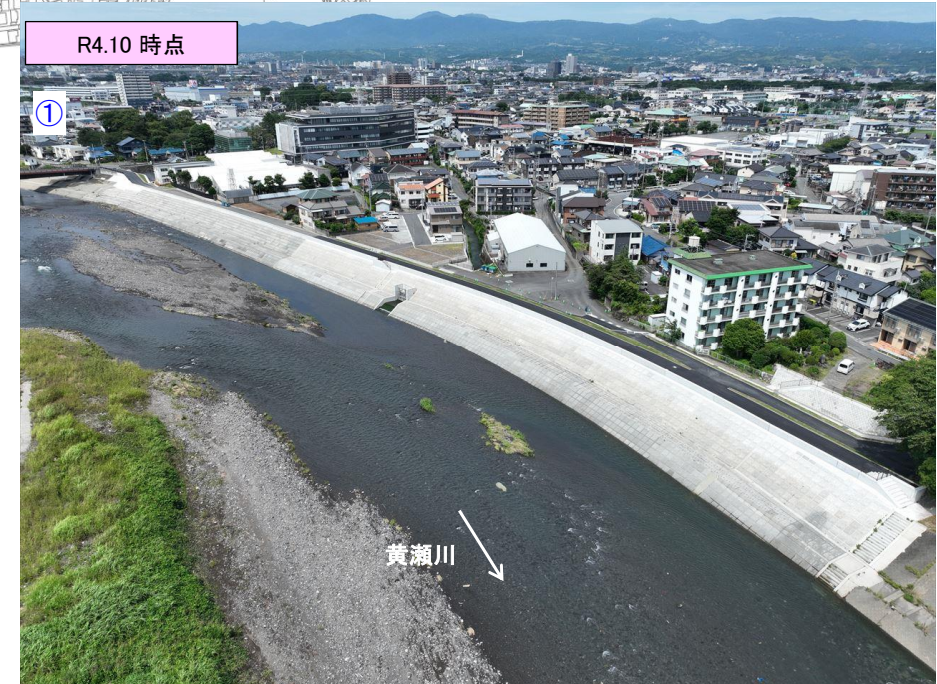
### ② 黄瀬川堤防整備状況(長沢地区)

- ◆ 黄瀬川(清水町長沢地区)は、堤防高が不足しているため、堤防整備を実施。
- ◆ 令和6年度に堤防整備が一連区間で完成。

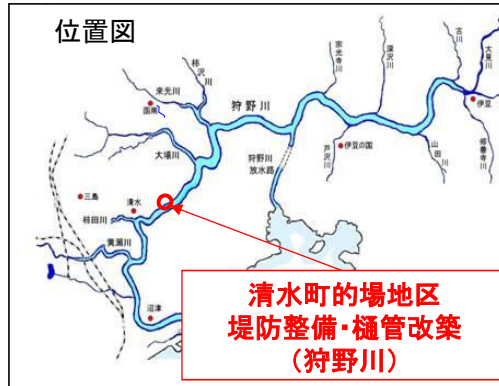
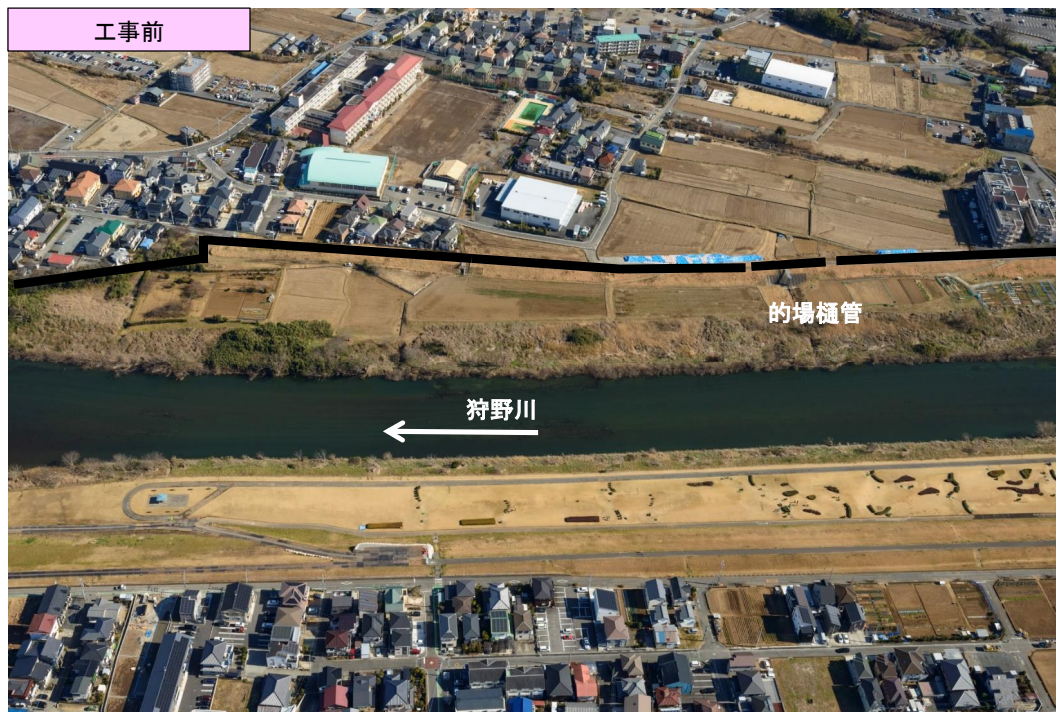
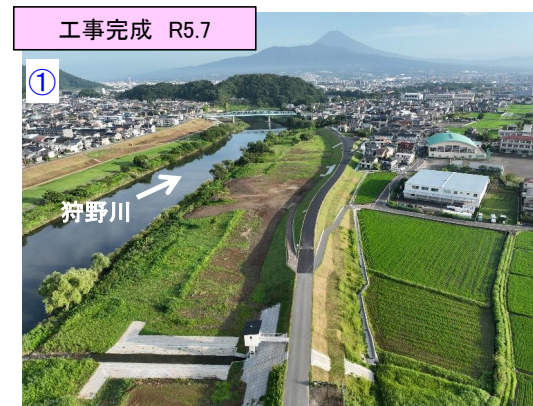
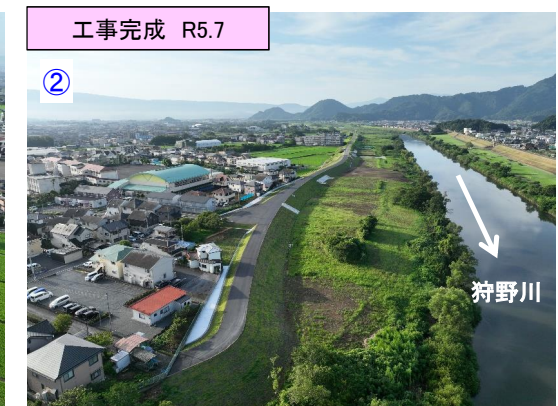
### ③ 清水町的場地区の堤防整備状況(狩野川)

- ◆ 清水町的場地区の堤防は、堤防高と断面が不足、また、同地区では、樋管の統廃合を行う。
- ◆ 令和5年度に堤防整備が一連区間で完成。

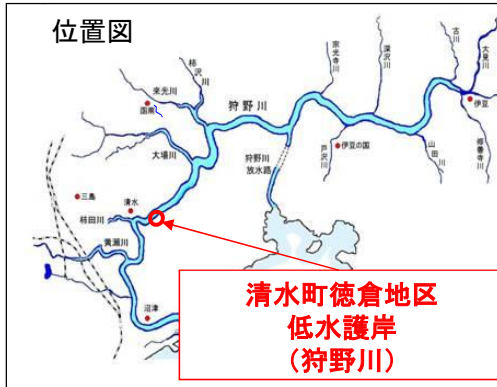
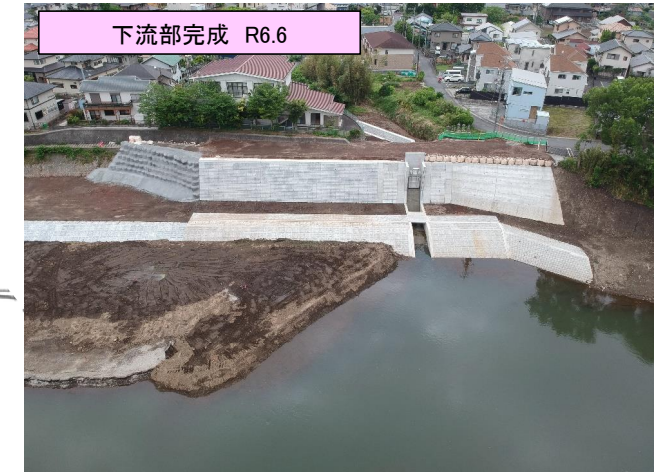
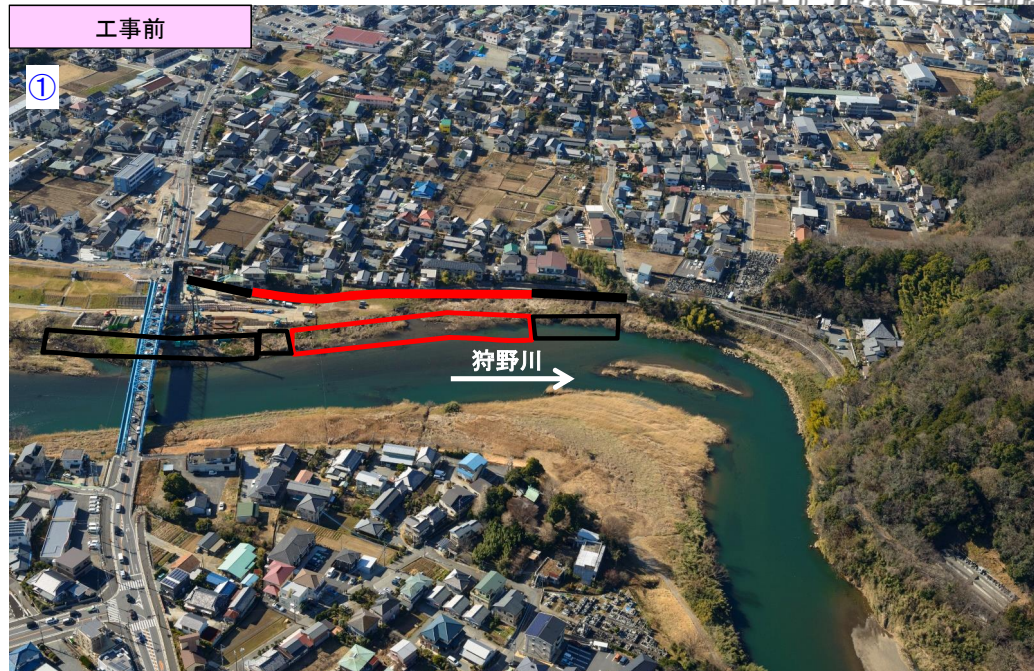
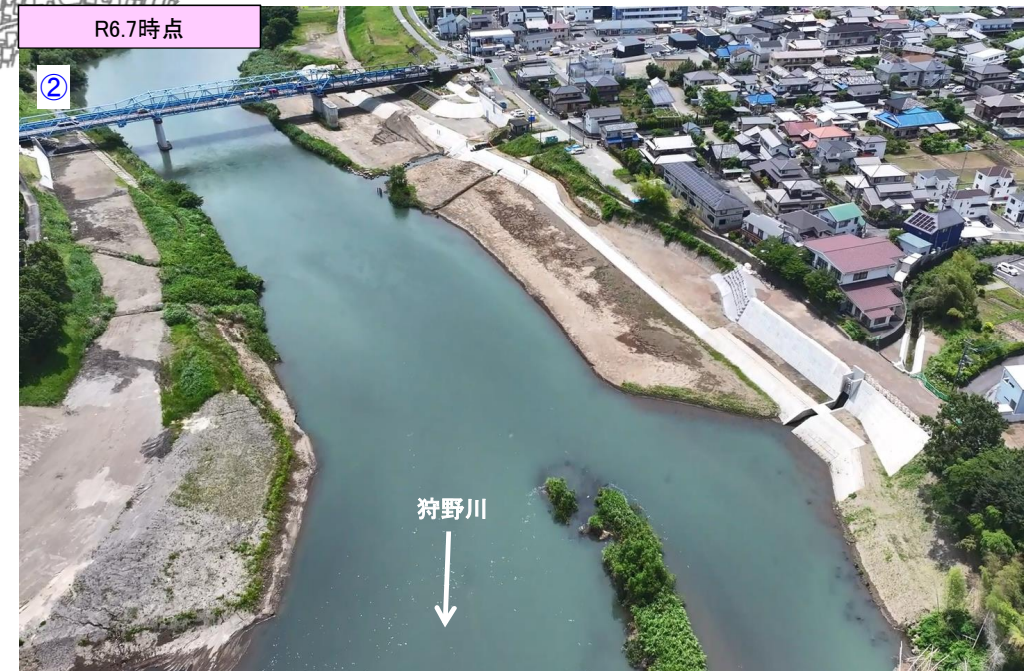
### ④ 清水町徳倉地区の低水護岸整備状況(狩野川)

- ◆ 清水町徳倉地区の堤防は、堤防高が不足しているため、堤防整備・低水護岸を実施
- ◆ 令和6年度に、護岸整備が一部完成。引き続き、堤防整備・低水護岸を実施。

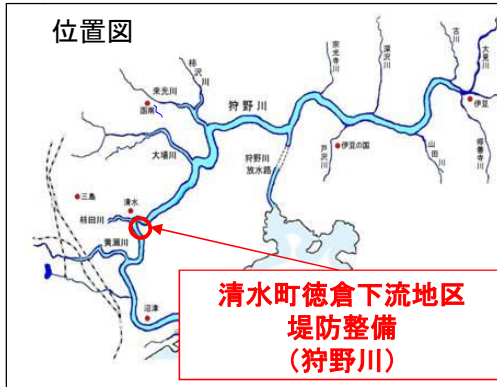
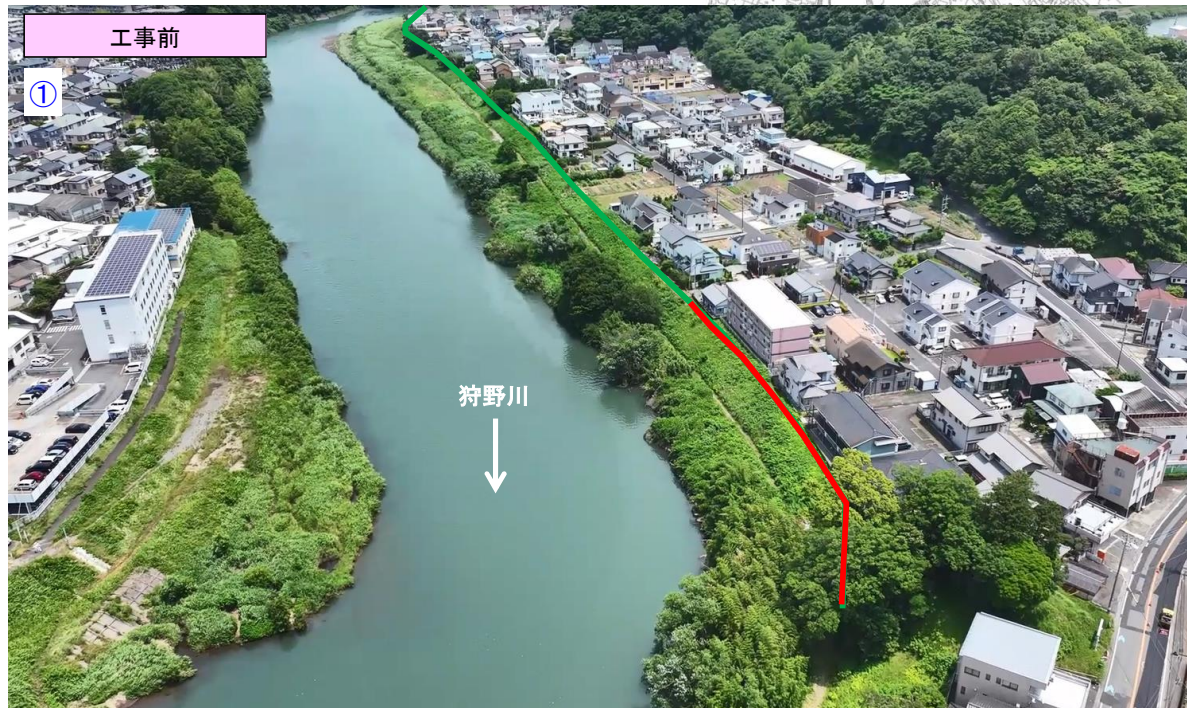
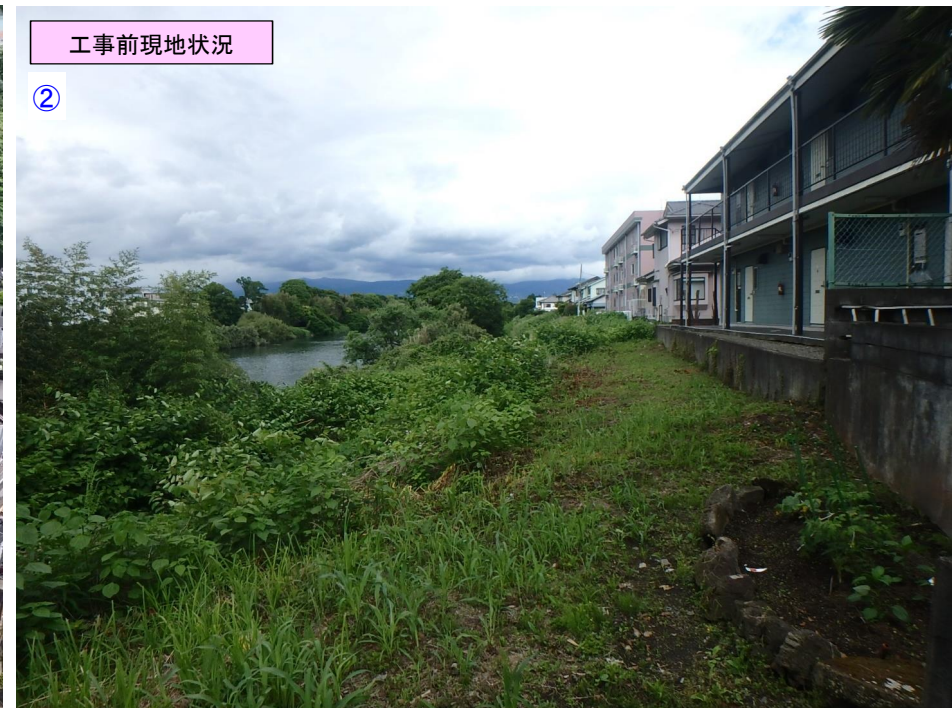
### ⑤ 清水町徳倉下流地区の堤防整備状況(狩野川)

- ◆ 清水町徳倉下流地区の堤防は、堤防高が不足しているため、堤防整備を実施。
- ◆ 令和6年度より、工事に着手。

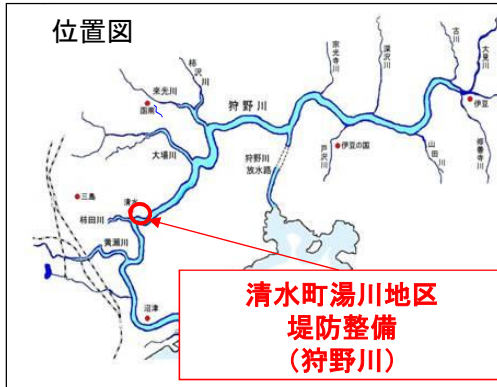
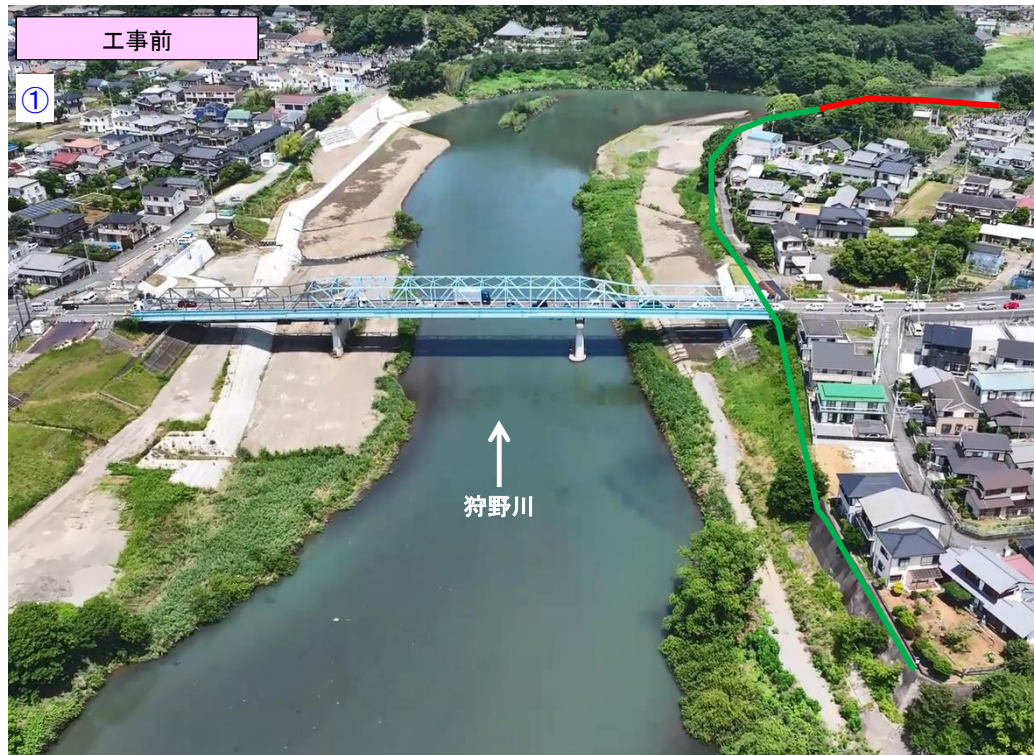
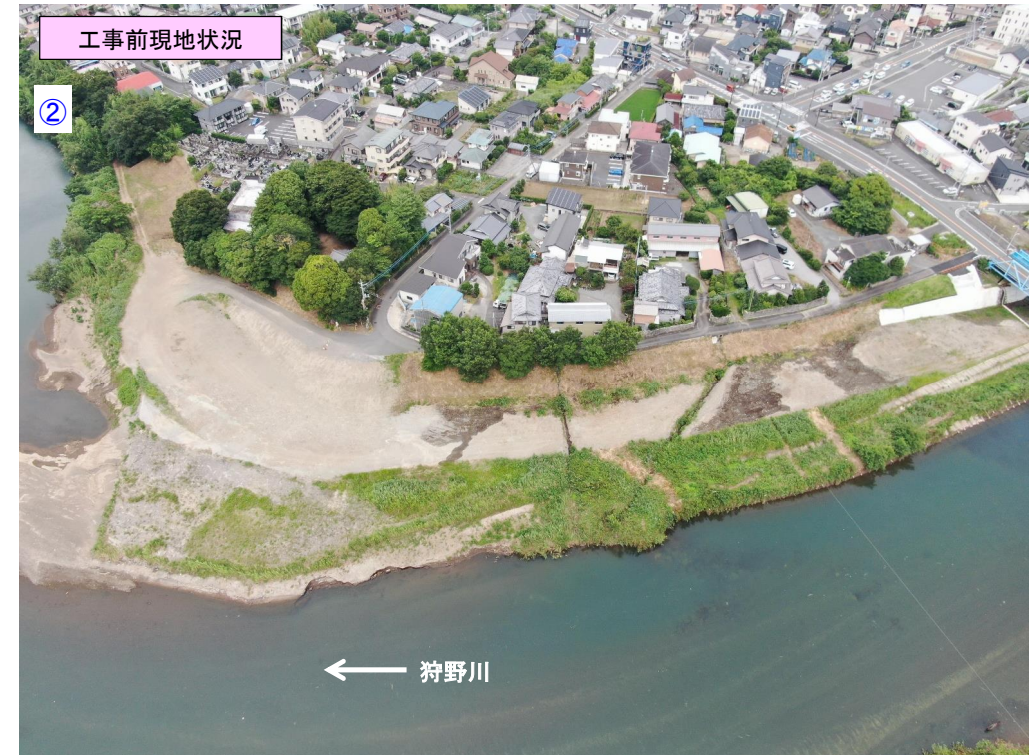
### ⑥ 清水町湯川地区の堤防整備状況(狩野川)

- ◆ 清水町湯川地区の堤防は、堤防高が不足しているため、堤防整備を実施。
- ◆ 令和6年度より、工事に着手。

【右岸7.4k~8.0k】

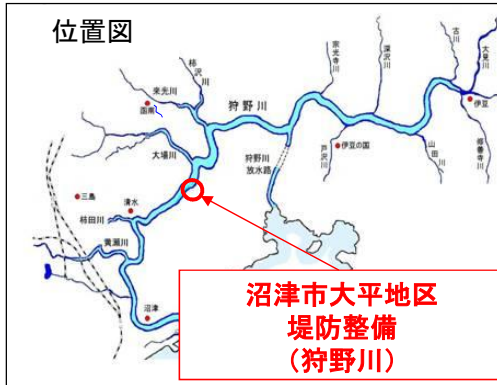
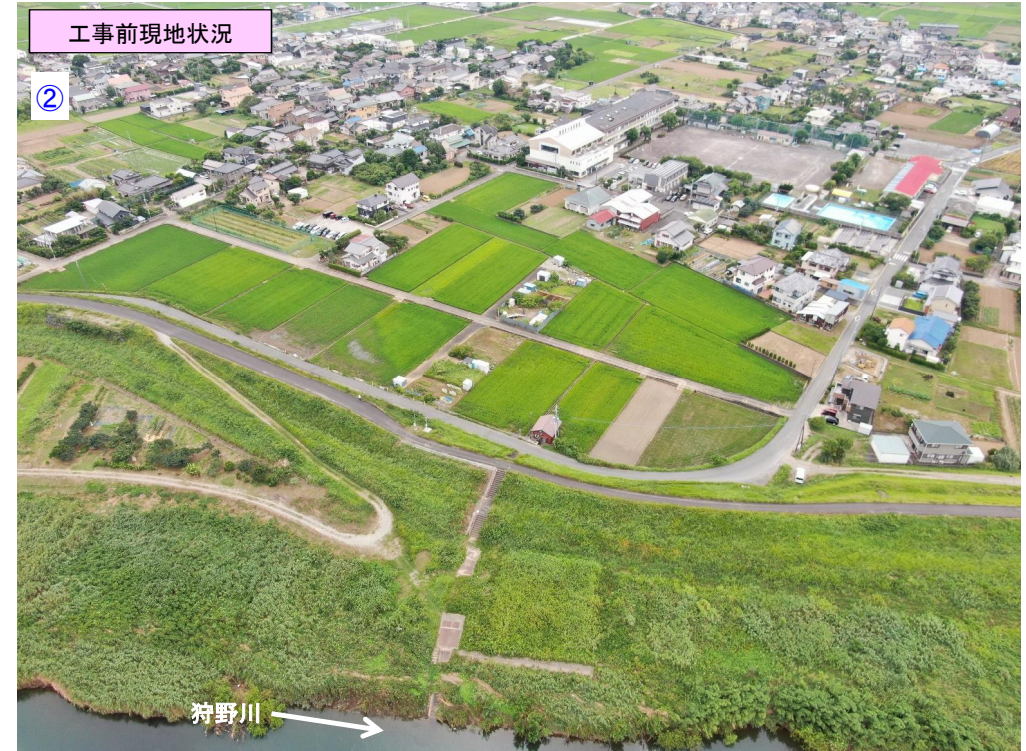
## ⑦ 沼津市大平地区の堤防整備状況(狩野川)

- ◆ 沼津市大平地区の堤防は、堤防高及び幅が不足しているため、堤防整備を実施。
- ◆ 令和6年度に新規事業化。現在詳細設計及び用地調査中。

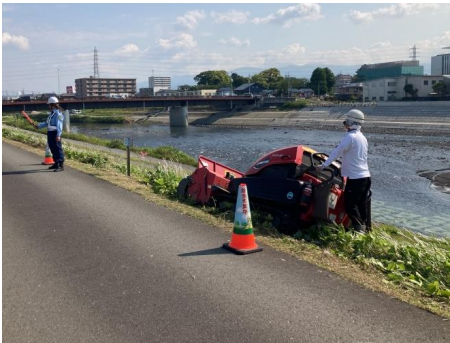
除草作業状況

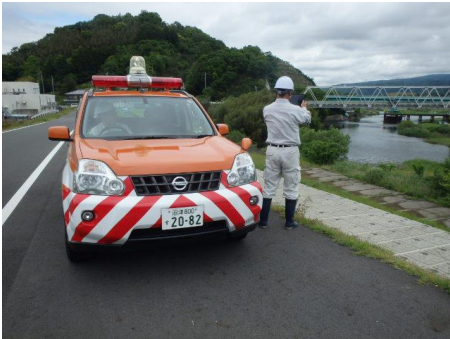
河川巡視状況

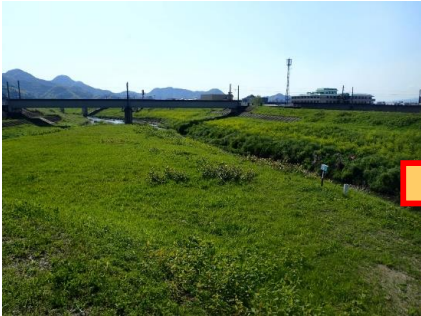
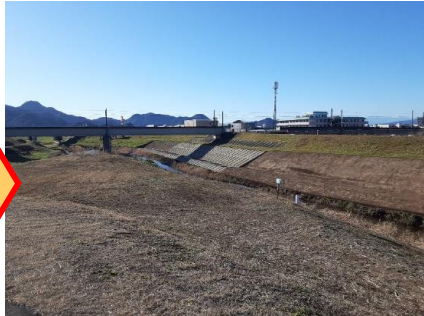
河道掘削実施状況(来光川右岸0.6 ～ 1.1k付近)

施工前

施工後

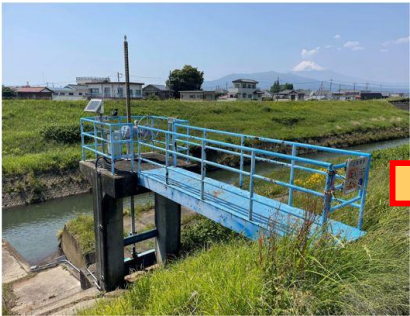
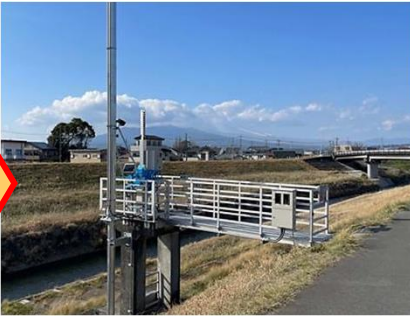
施設補修状況(上町樋管)

施工前

施工後

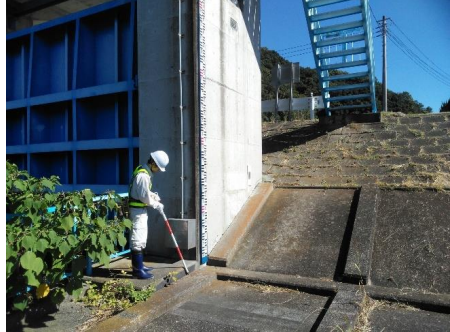
出水期前河川施設点検状況
