# 踏切安全通行カルテ

| よみがな | あくらがわだいごう | | | | | 道路名 | | 市道 三重橋垂坂線 | | | | | |
| 踏切道名 | 阿倉川第1号 | | | | | (道路管理者名) | | 四日市市 | | | | | |
| 所在地 | 三重県四日市市城山町 | | | | | (鉄道事業者名) | | 近畿日本鉄道 | | | | | |

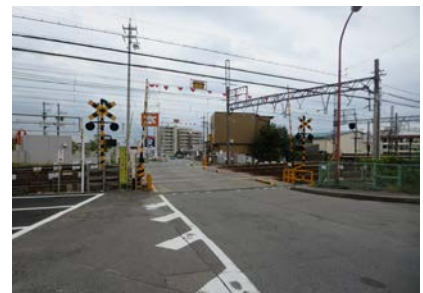
| 地図<br>(広域及び狭域) | | | | | | 写真<br>(現況及び対策後) | | | | | | | |

| 歩行者ボトルネック踏切 | | - | 踏切歩行者等交通遮断量 (人・時) | | | | 踏切自動車交通遮断量と踏切歩行者等交通遮断量の和 | | | | | | |
| | | | - | | | | - | | | | | | |
| 今後の対策方針<br>対策推進上の課題 | 当該路線は都市計画道路に位置付けられており、道路を高架化して踏切と交差する計画であるが、財政状況などから当該路線の早急な改築は困難であるため、速効対策として注意看板の設置を行うとともに、交通の状況に注視して必要に応じて対策を検討する。 | | | | | | | | | | | | |
| 備考<br>(協議状況等) | 速効対策として注意看板を平成22年度に設置した。 | | | | | | | | | | | | |
