地域課題踏切カルテ

| よみがな | こがね | 所在地 | 静岡県静岡市清水区蒲原小金字中道外148-5 | | |
| 踏切道名 | 小金 | 道路名 | 海岸1号線 | 道路管理者名 | 静岡市 |

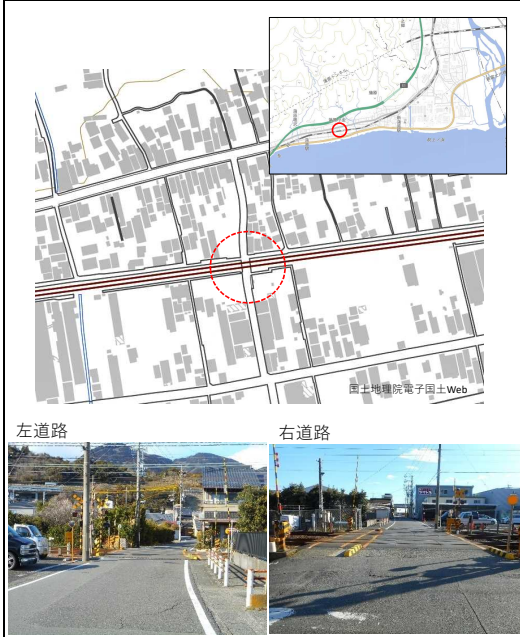
| 位置図・現況写真 | | | 諸元・構造等 | | | | | R3年9月末時点 | | |

| 基準算定データ | | | | | | | | | R3年9月末時点 |
|---|---|---|---|---|---|---|---|---|---|
| ピーク時遮断時間(分) | 23 | 前後歩道との幅員差(m) | 1.5 | 踏切内の事故発生状況 | 事故別 | 件数 | 死者数 | 地域課題 | 本踏切道を含む市道海岸1号線は、地域の主要な避難路となっているが、歩道が連続していないこと、車両のすれ違いが困難であるため、歩行者等の安全な通行に支障をきたしている |
