地域課題踏切カルテ

| よみがな | しらさわ2ごう | 所在地 | 愛知県知多郡阿久比町卯坂上向田 | | |
| 踏切道名 | 白沢2号 | 道路名 | 町道103号線 | 道路管理者名 | 阿久比町 |

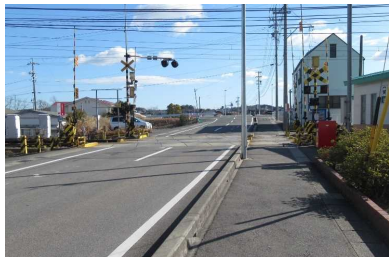
| 位置図・現況写真 | | 諸元・構造等 | | | | | R3年9月末時点 | |
|---|---|---|---|---|---|---|---|---|
| 現況写真 | | 踏切<br>保安<br>設備 | 賢い踏切 | ○ | | 踏切支障報知<br>装置(手動) | | ○ |

| 基準算定データ | | | | | | | | R3年9月末時点 |
|---|---|---|---|---|---|---|---|---|
| ピーク時遮断時間(分) | 20 | 前後歩道との幅員差(m) | 0.0 | 踏切内の事故発生状況 | 事故別 | 件数 | 死者数 | 地域課題<br>踏切内の誘導表示が未整備であり、視覚障がい者の安全な通行に支障をきたしている |

| 対策図・完了写真 | | 対策実施の状況 | | | | R6年1月末時点 |
|---|---|---|---|---|---|---|
| | 踏切道におけるバリアフリー対策(検討中) | | | | | |
