地域課題踏切カルテ

| よみがな | ももぞのだい10ごう | 所在地 | 三重県津市久居新町917-9地先 | | |
| 踏切道名 | 桃園第10号 | 道路名 | 県道上浜高茶屋久居線 | 道路管理者名 | 三重県 |

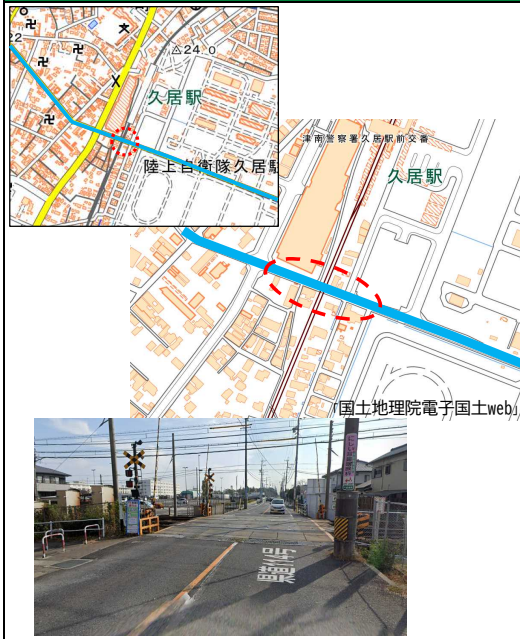
| 位置図・現況写真 | | 諸元・構造等 | | | | | R3年9月末時点 | | |

| 基準算定データ | | | | | | | | R3年9月末時点 |
|---|---|---|---|---|---|---|---|---|
| ピーク時遮断時間(分) | 25 | 前後歩道との幅員差(m) | 0.0 | 踏切内の事故発生状況 | 事故別 | 件数 | 死者数 | 地域課題<br>踏切内の誘導表示が未整備であり、視覚障がい者の安全な通行に支障をきたしている |

| 対策図・完了写真 | | 対策実施の状況 | | | | R6年1月末時点 |
|---|---|---|---|---|---|---|
| | 踏切道におけるバリアフリー対策(検討中) | | | | | |
