踏切道安全通行カルテ

更新日：令和6年1月末

| 踏切道名 | 六軒 | 道路名 | 市道 蘇南53号線 | 道路管理者名 | 各務原市 | |

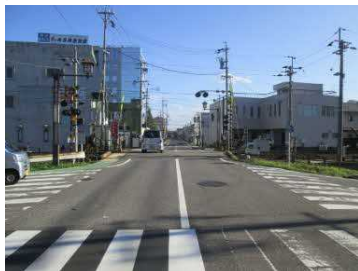
現況

| 基準算定データ | | | | | | | | | R3年9月末時点 |
|---|---|---|---|---|---|---|---|---|---|
| ピーク時遮断時間(分) | 5 | 前後歩道との幅員差(m) | -2.0 | 踏切内の事故発生状況 | 事故別 | 件数 | 死者数 | 地域課題 | 学校指定の通学路となっており、歩道整備が必要 |
