# 踏切道安全通行カルテ

| よみがな | わしづ | 所在地 | 静岡県湖西市大字鷺津字横須賀2492-9 | | | |
| 踏切道名 | 鷺津 | 道路名 | 市道 横須賀橋郷北線 | 道路管理者名 | 湖西市 | |
| | | 鉄道路線名 | 東海道線 | 鉄道事業者名 | 東海旅客鉄道 | |

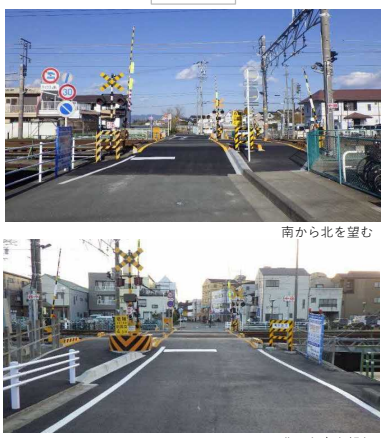
| 対策図・完了写真 | | 対策実施の状況 | | | | R6年1月末時点 |
|---|--|---|---|---|---|---|
| | | 踏切前後区間を含めた歩道整備<br>・踏切部幅員(改良前)：3.6m(歩道無し)<br>・踏切部幅員(改良後)：7.6m(車道3.6m+路肩0.5m+分離帯1.5m+歩道2.0m) | | | | |

| 対策図・完了写真 | | 対策実施の状況 | | | | R6年1月末時点 |
|---|--|---|---|---|---|---|
| | | R5 | 歩行者通行空間の新設及び、歩車分離により歩行者の安全が確保されると共に、歩道狭陥が解消された。 | | | |
