# 踏切道安全通行カルテ

| よみがな | せきた | 所在地 | 愛知県春日井市林島町字長田 | | |
| 踏切道名 | 関田 | 道路名 | 主要地方道 春日井長久手線 | 道路管理者名 | 愛知県 |

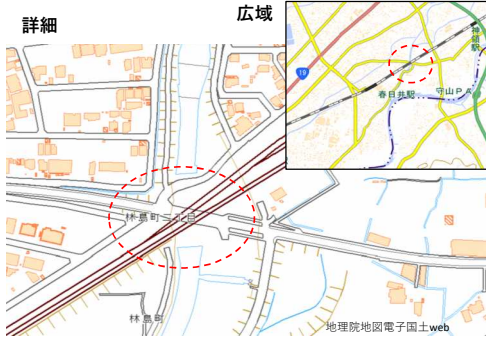
| 位置図・現況写真 | | | 諸元・構造等 | | | | | R3年9月末時点 | | |

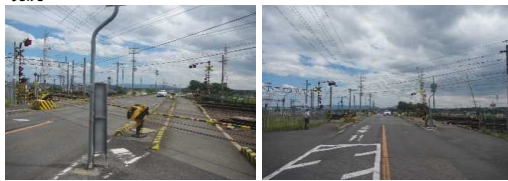
| 位置図・現況写真 | | | 諸元・構造等 | | | | | R3年9月末時点 | | |
|---|---|---|---|---|---|---|---|---|---|---|
| <div>現況</div> | 踏切<br>保安<br>設備 | 賢い踏切 | | ○ | | 踏切支障報知<br>装置(手動) | | ○ | | |
