# 踏切道安全通行カルテ

更新日：令和6年1月末

| 踏切道名 | 鈴鹿市第5号 | 道路名 | 県道四日市鈴鹿環状線 | 道路管理者名 | 三重県 |

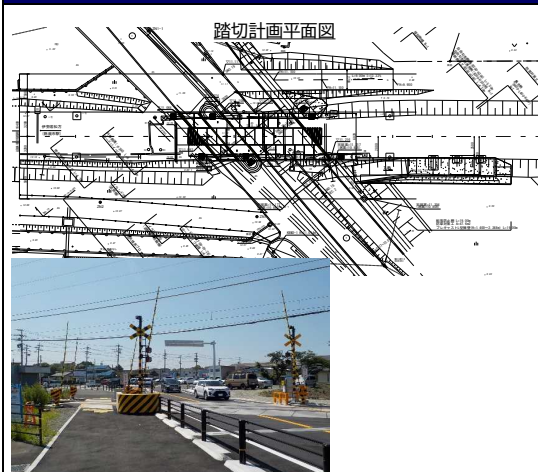
| 対策図・完了写真 | | 対策実施の状況 | | | | R6年1月末時点 |

| 対策図・完了写真 | | 対策実施の状況 | | | | R6年1月末時点 |
|---|---|---|---|---|---|---|
| | ・歩道設置、交差点改良（R4～R5） | | | | | |
| | R5 | 踏切道を拡幅し歩道を設置したことにより、神戸中学校の生徒をはじめ、地域住民が安全に通行できるようになった。 | | | | |
