踏切道安全通行カルテ

| 踏切道名 | 長崎道 | 道路名 | 市道一里山長崎1号線 | 道路管理者名 | 静岡市 |
| | | 鉄道路線名 | 東海道線 | 鉄道事業者名 | 東海旅客鉄道 |

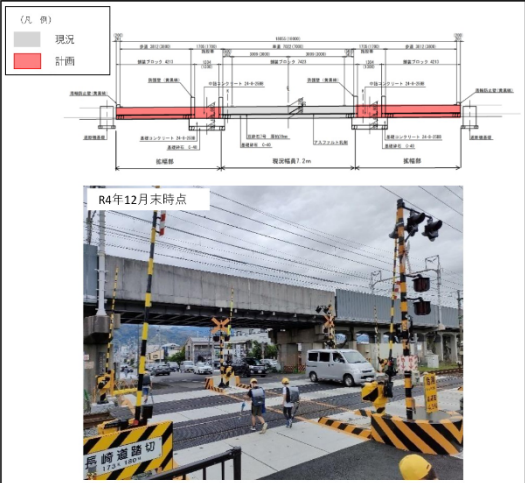
| 対策図・完了写真 | | 対策実施の状況 | | | | R8年3月末時点 |

| 対策図・完了写真 | | 対策実施の状況 | | | | R8年3月末時点 |
|---|--|---|---|---|---|---|
| | | ・歩道幅整備【R3～R4】<br>・ネットワーク対策【H20～】 | | | | |
| | | R4 | 【第1号基準：自動車ボトルネック】<br>踏切構造の改良により路面平滑化や側方余裕確保から交通整流化が図られた。<br>【第9号基準：通学路】<br>歩道整備により十分な歩行者空間が確保され、通学児童を含む歩行者の安全確保が図られた。 | | | |
