踏切道安全通行カルテ

| よみがな | ありまつごう | 所在地 | 愛知県名古屋市区鳴海町字有松裏 | | |
| 踏切道名 | 有松1号 | 道路名 | 県道 新田名古屋線 | 道路管理者名 | 名古屋市 |

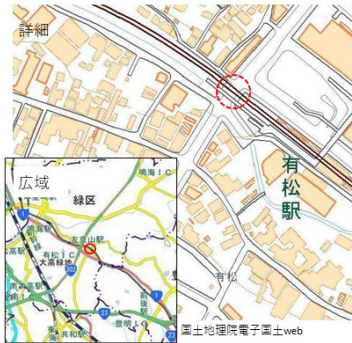
| 位置図・現況写真 | | 諸元・構造等 | | | | | R3年9月末時点 | | |
|---|--|---|---|---|---|---|---|---|---|
| <div><p>有松駅</p><p>国土地理院電子国土web</p></div> <div><p>(対策前)</p></div> | | 踏切種別 | 第1種 | 幅員(m) | 位置 | 歩道部<br>(起点寄) | 車道 | 歩道部<br>(終点寄) | |
