踏切道安全通行カルテ

| 踏切道名 | 新木曾川1号 | 道路名 | 一般県道江南木曾川線 | 道路管理者名 | 愛知県 |
| | | 鉄道路線名 | 名古屋本線 | 鉄道事業者名 | 名古屋鉄道 |

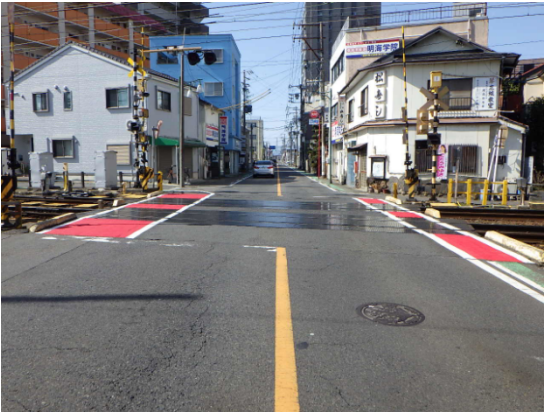
| 対策図・完了写真 | | 対策実施の状況 | | | | R8年3月末時点 | |

| 対策図・完了写真 | | 対策実施の状況 | | | | R8年3月末時点 | |
|---|---|---|---|---|---|---|--|
| | 踏切内路肩部のカラー化 | | | | | | |

| 対策図・完了写真 | | 対策実施の状況 | | | | R8年3月末時点 | |
|---|---|---|---|---|---|---|--|
| | 対策完了 | ○ | - | - | 2025 | | |
