地域課題踏切カルテ

| よみがな | まへの | 所在地 | 岐阜県各務原市那加吾妻町 | | |
| 踏切道名 | 前野 | 道路名 | 市道 那351号線 | 道路管理者名 | 各務原市 |
| | | 鉄道路線名 | 高山線 | 鉄道事業者名 | 東海旅客鉄道 |

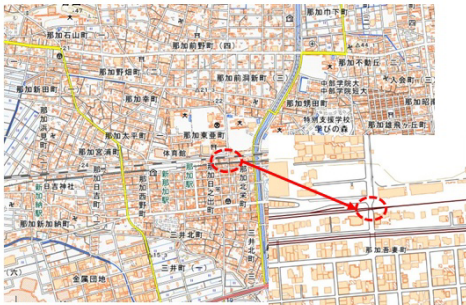
| 位置図・現況写真 | | 諸元・構造等 | | | | | R3年9月末時点 | |
|---|---|---|---|---|---|---|---|--|
| <div><p>現況</p><p>国土地理院電子国土Web</p></div> | 踏切種別 | 第1種 | 幅員(m) | 位置 | 歩道部<br>(起点寄) | 車道 | 歩道部<br>(終点寄) | |

| 基準算定データ | | | | | | | | | R3年9月末時点 |
|---|---|---|---|---|---|---|---|---|---|
| ピーク時遮断時間(分) | 4 | 前後歩道との幅員差(m) | 0.0 | 踏切内の事故発生状況 | 事故別 | 件数 | 死者数 | 地域課題 | 踏切内の誘導表示が未整備であり、視覚障がい者の安全な通行に支障をきたしている |

| 対策図・完了写真 | | 対策実施の状況 | | | | R8年3月末時点 |
|---|---|---|---|---|---|---|
| | 踏切道におけるバリアフリー対策(検討中) | | | | | |
