地域課題踏切カルテ

| よみがな | ぜんじの12ごう | 所在地 | 岐阜県可児市帷子新町3丁目 | | |
| 踏切道名 | 善師野12号 | 道路名 | 市道8167号線 | 道路管理者名 | 可児市 |
| | | 鉄道路線名 | 広見線 | 鉄道事業者名 | 名古屋鉄道 |

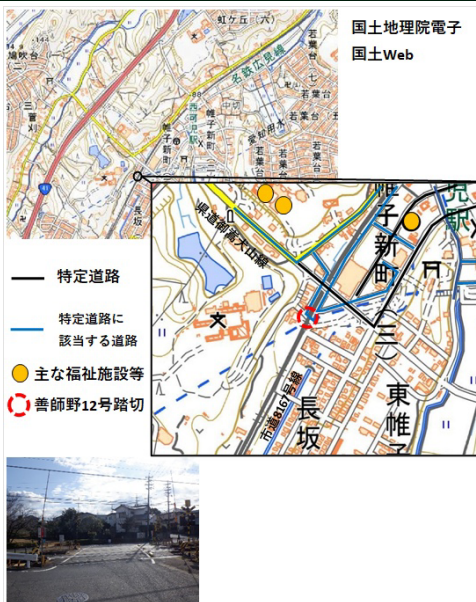
位置図・現況写真

| 基準算定データ | | | | | | | | | R3年9月末時点 |
|---|---|---|---|---|---|---|---|---|---|
| ピーク時遮断時間(分) | 14 | 前後歩道との幅員差(m) | 1.9 | | 事故別 | 件数 | 死者数 | | 踏切内の誘導表示が未整備であり、視覚障がい者の安全な通行に支障をきたしている |

| 対策図・完了写真 | | 対策実施の状況 | | | | R8年3月末時点 | |
|---|---|---|---|---|---|---|--|
| | 踏切道内誘導表示の設置(検討中) | | | | | | |
