# 地域課題踏切カルテ

| 踏切道名 | 箱根裏街道 | 道路名 | 市道0267号線 | 道路管理者名 | 沼津市 |
| | | 鉄道路線名 | 東海道線 | 鉄道事業者名 | 東海旅客鉄道 |

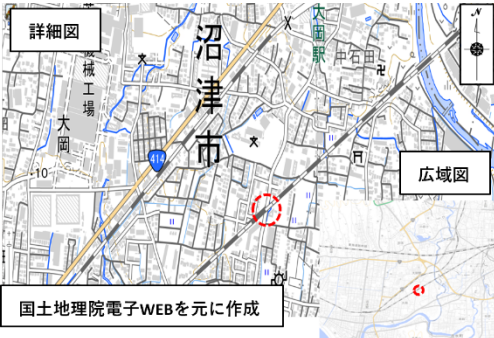
| 位置図・現況写真 | | 諸元・構造等 | | | | | | R3年9月末時点 | | |
|---|---|---|---|---|---|---|---|---|---|--|
| <div><div>詳細図</div><div>広域図</div></div> <div>国土地理院電子WEBを元に作成</div> <div><div>現況</div></div> | | 踏切種別 | 第1種 | 幅員(m) | 位置 | 歩道部<br>(起点寄) | 車道 | 歩道部<br>(終点寄) | | |

| 基準算定データ | | | | | | | | | R3年9月末時点 |
|---|---|---|---|---|---|---|---|---|---|
| ピーク時遮断時間(分) | 17 | 前後歩道との幅員差(m) | -4.2 | | 事故別 | 件数 | 死者数 | | 踏切の前後には歩道が整備済みであるが、踏切内の歩道が未整備であり、歩行者等の安全な通行に支障をきたしている。 |

| 対策図・完了写真 | | 対策実施の状況 | | | | R8年3月末時点 | |
|---|--|---|---|---|---|---|--|
| | | 踏切内へ歩道設置 | | | | | |
