# 地域課題踏切カルテ

| 踏切道名 | 本町 | 道路名 | 一般県道吉原停車場吉原線 | 道路管理者名 | 静岡県 |
| | | 鉄道路線名 | 岳南鉄道線 | 鉄道事業者名 | 岳南電車 |

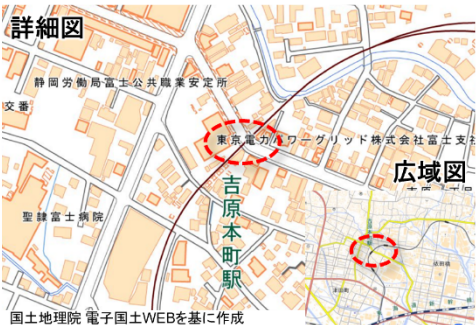
| 位置図・現況写真 | | 諸元・構造等 | | | | | | R3年9月末時点 | |
|---|---|---|---|---|---|---|---|---|--|
| <div><div>詳細図</div><div>国土地理院 電子国土WEBを基に作成</div><div>現況</div><div></div></div> | 踏切種別 | 第1種 | 幅員(m) | 位置 | 歩道部<br>(起点寄) | 車道 | 歩道部<br>(終点寄) | | |

| 基準算定データ | | | | | | | | | R3年9月末時点 |
|---|---|---|---|---|---|---|---|---|---|
| ピーク時遮断時間(分) | 9 | 前後歩道との幅員差(m) | 0.0 | 踏切内の事故発生状況 | 事故別 | 件数 | 死者数 | 地域課題 | 踏切内の誘導表示が未整備であり、視覚障がい者の安全な通行に支障をきたしている |
