# 地域課題踏切カルテ

| 踏切道名 | 本笠寺1号 | 道路名 | 県道緑瑞穂線 | 道路管理者名 | 名古屋市 |
| | | 鉄道路線名 | 名古屋本線 | 鉄道事業者名 | 名古屋鉄道 |

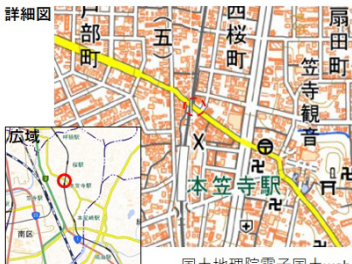
詳細図

(対策前)

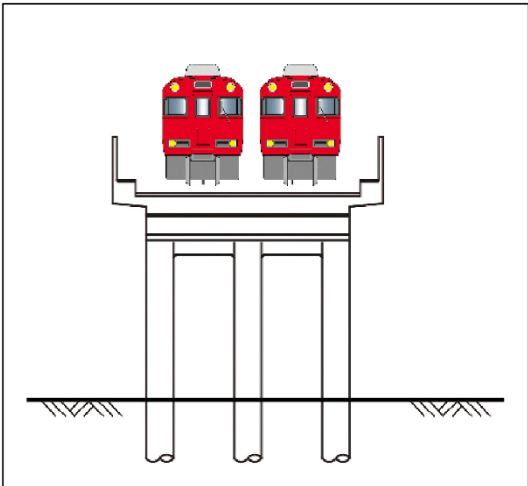
| 対策図・完了写真 | | 対策実施の状況 | | | | R8年3月末時点 |

| 対策図・完了写真 | | 対策実施の状況 | | | | R8年3月末時点 |
|---|---|---|---|---|---|---|
| | ・連続立体交差(着工準備H18～) | | | | | |
