地域課題踏切カルテ

| 踏切道名 | 桃園第10号 | 道路名 | 県道上浜高茶屋久居線 | 道路管理者名 | 三重県 |
| | | 鉄道路線名 | 名古屋線 | 鉄道事業者名 | 近畿日本鉄道 |

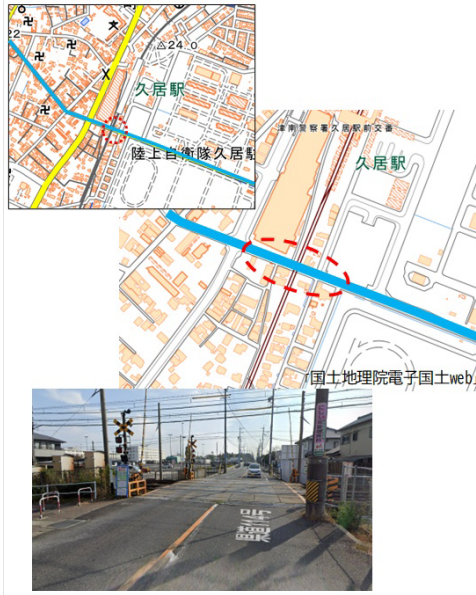
位置図・現況写真

| 基準算定データ | | | | | | | | | R3年9月末時点 |
|---|---|---|---|---|---|---|---|---|---|
| ピーク時遮断時間(分) | 25 | 前後歩道との幅員差(m) | 0.0 | 踏切内の事故発生状況 | 事故別 | 件数 | 死者数 | 地域課題 | 踏切内の誘導表示が未整備であり、視覚障がい者の安全な通行に支障をきたしている |
