地域課題踏切カルテ

| よみがな | はた | 所在地 | 三重県御浜町阿田和4 9 1 3 - 2 | | |
| 踏切道名 | 畑 | 道路名 | 町道紀南病院線 | 道路管理者名 | 御浜町 |

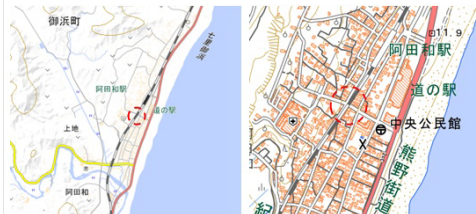
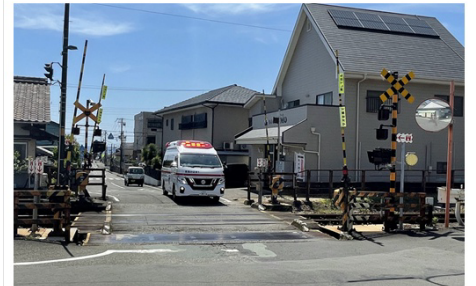
位置図・現況写真

| 基準算定データ | | | | | | | | | R3年9月末時点 |
|---|---|---|---|---|---|---|---|---|---|
| ピーク時遮断時間(分) | 4 | 前後歩道との幅員差(m) | 0.0 | 踏切内の事故発生状況 | 事故別 | 件数 | 死者数 | 地域課題 | 踏切道の幅員が狭隘であるとともに歩道が未整備のため、通行車両及び歩行者の安全な通行に支障をきたしている。 |

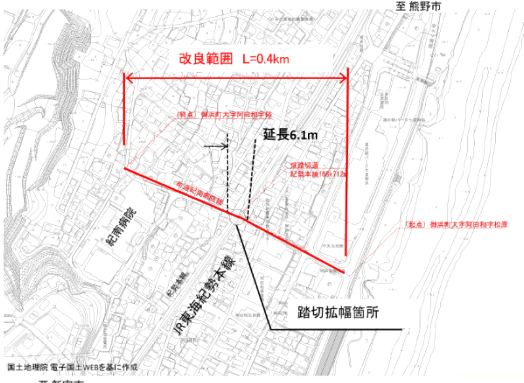
| 対策図・完了写真 | | 対策実施の状況 | | | | R8年3月末時点 |

| 対策図・完了写真 | | 対策実施の状況 | | | | R8年3月末時点 |
|---|---|---|---|---|---|---|
| | ・構造改良（車道拡幅・歩道設置）（R6～） | | | | | |
