第一回中部関係省庁実務者会議資料

林野庁 中部森林管理局 名古屋事務所

■森林整備・保全の実施状況等について

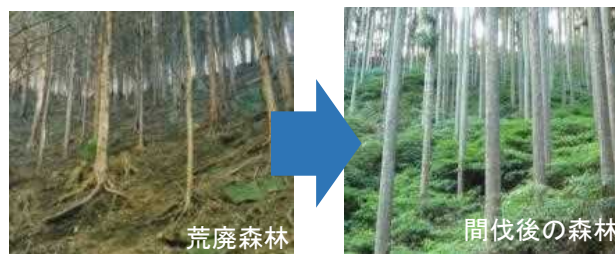
間伐の実施で森林土壌の孔隙量が保持

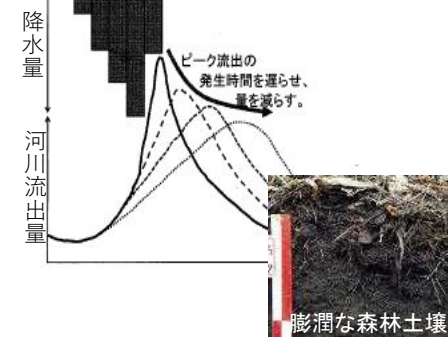
森林土壌によりピーク流出量は減少

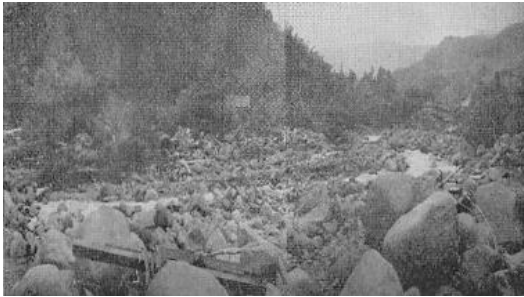
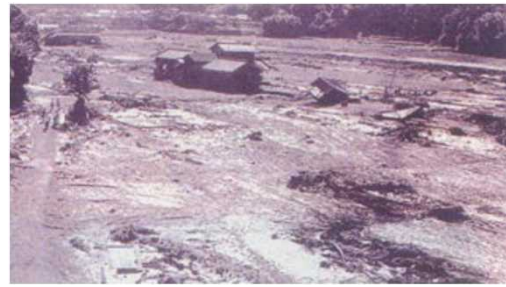
静岡県伊豆地域における溪流荒廃・洪水の発生状況

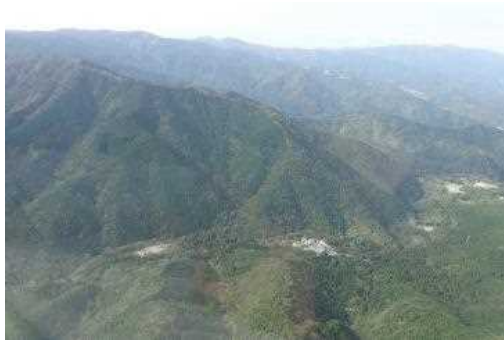
伊豆地域では激甚な山地崩壊の発生はなし
(関東森林管理局ヘリコプター調査結果)

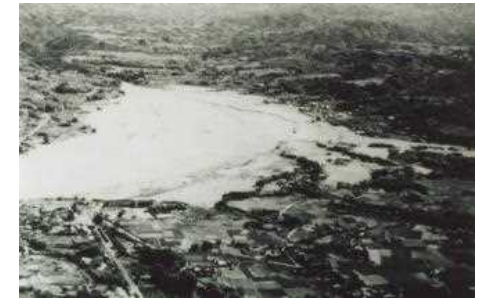
長野県伊那谷地域における山地災害・洪水の発生状況

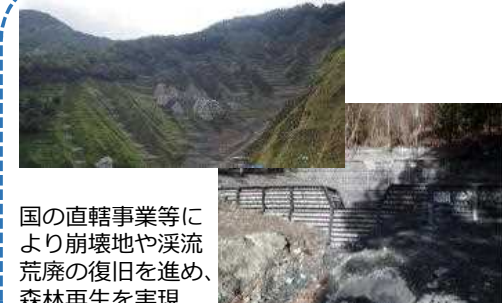
国の直轄事業等により崩壊地や溪流荒廃の復旧を進め、森林再生を実現

→土壌の発達による水源涵養機能の向上

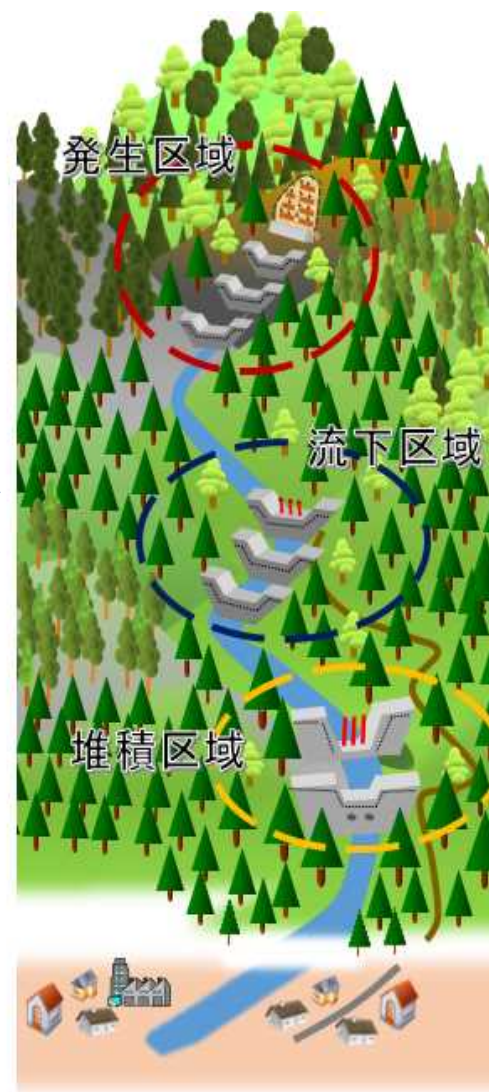
<一般的な崩壊と土砂の流出>

<今回の崩壊と土砂の流出>

- 保安林の適正な配備
- 間伐等による根系等の発達促進
- 土留工等による表面侵食の防止等

- 流木化する可能性の高い立木の伐採による下流域の被害拡大の抑制
- 流木捕捉式治山ダムの設置等による効果的な流木の捕捉 等

- 森林を緩衝林として機能させることによる堆砂の促進や流木の捕捉
- 治山ダムの設置等による溪床の安定や流木の流出拡大防止 等

・一般的な山腹崩壊であれば、山腹崩壊地に生育していた立木と崩壊土砂の多くは、斜面下部や溪床内に堆積するが、今回の災害では多量の降雨のため著しく増加した流水により、斜面下部等に堆積することなく溪流周辺の立木と土砂を巻き込みながら流下したことから、下流域での流木量が増加したと考えられる。

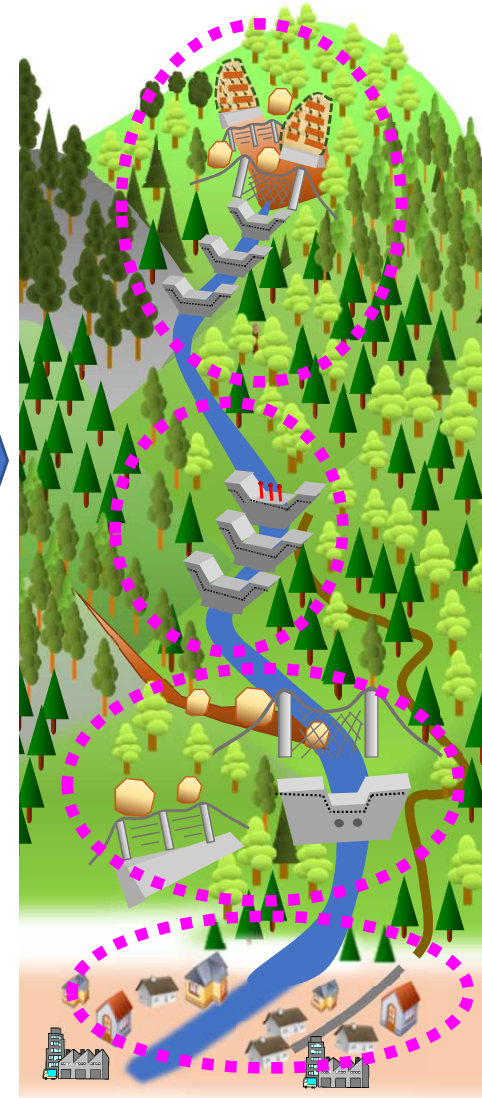
- 保安林の適正な配備
- 間伐等による根系等の発達促進
- 土留工等のきめ細かな施工
- 治山ダムを階段状に設置
- 必要に応じた航空緑化工の採用等

（参考）ヘリコプターによる航空緑化工の例

- 流木捕捉式治山ダムの設置等による流木対策の実施
- ワイヤーによる巨石の固定や流下エネルギーに対応したワイヤーネットによる防護工、治山ダムの整備
- 既設治山ダム等に異常堆積している土石・流木の排土・除去

（参考）ワイヤーネットやスリットダムによる土石や流木の捕捉
