台風 8 号南木曾町災害復旧状況について（第 4 報）

南木曾町復旧支援活動状況 (H26. 7. 18)

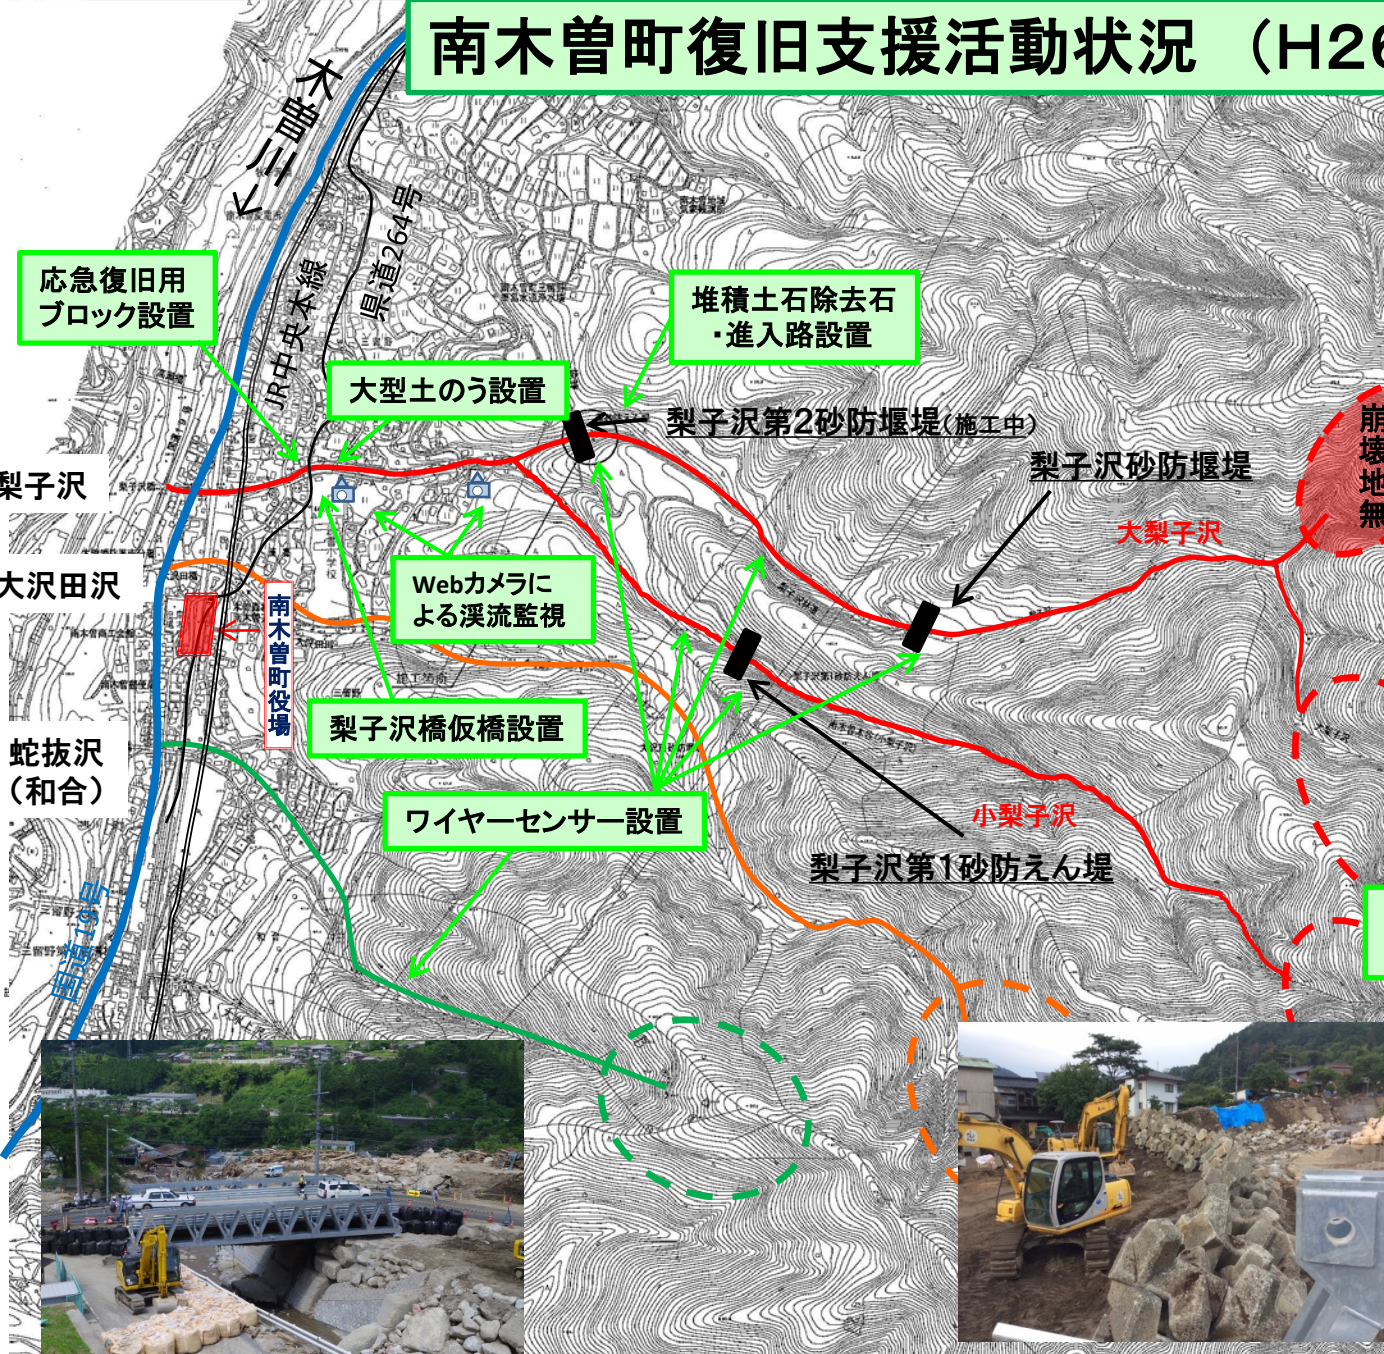
応急復旧用
ブロック設置

堆積土石除去石
・進入路設置

大型土のう設置

梨子沢第2砂防堰堤(施工中)

進入路設置

Webカメラに
よる溪流監視

梨子沢橋仮橋設置

ワイヤーセンサー設置

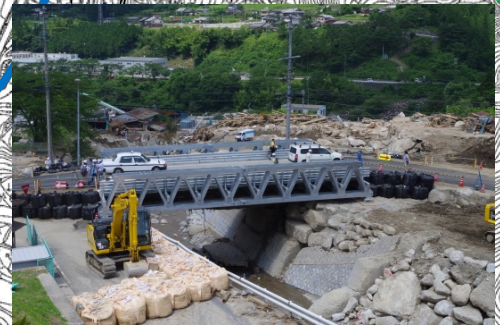
ワイヤーセンサー設置
(梨子沢第1砂防えん堤、他5箇所)

ワイヤーセンサー設置 7/14 (2箇所設置済)、7/15 (3箇所設置済)
応急復旧用ブロックを仮置場へ搬入完了 (2t, 約 200 個)

7/17 ワイヤーセンサー設置 (蛇抜沢 1 箇所)

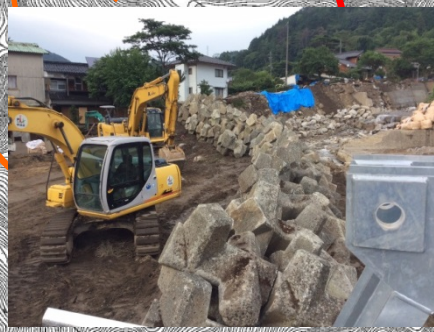
梨子沢橋仮橋設置完了

7/12 仮橋設置検討、準備及び搬出開始

7/13 仮橋設置の準備及び架設開始

7/14～15 仮橋架設継続

7/16 仮橋10時開通

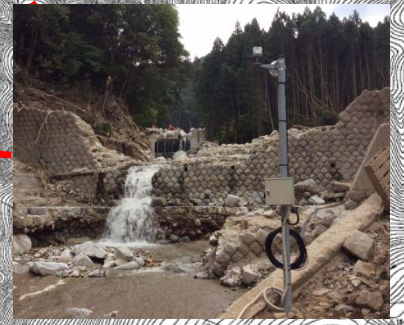
応急復旧用ブロック設置

右岸上流側に応急復旧用ブロック設置完了 (112 個)

7/18 右岸下流側に応急復旧用ブロック設置完了 (92 個)
