平成 26 年 10 月 3 日 18 時 00 分

中 部 地 方 整 備 局

## 御嶽山噴火による木曽川の白濁水について

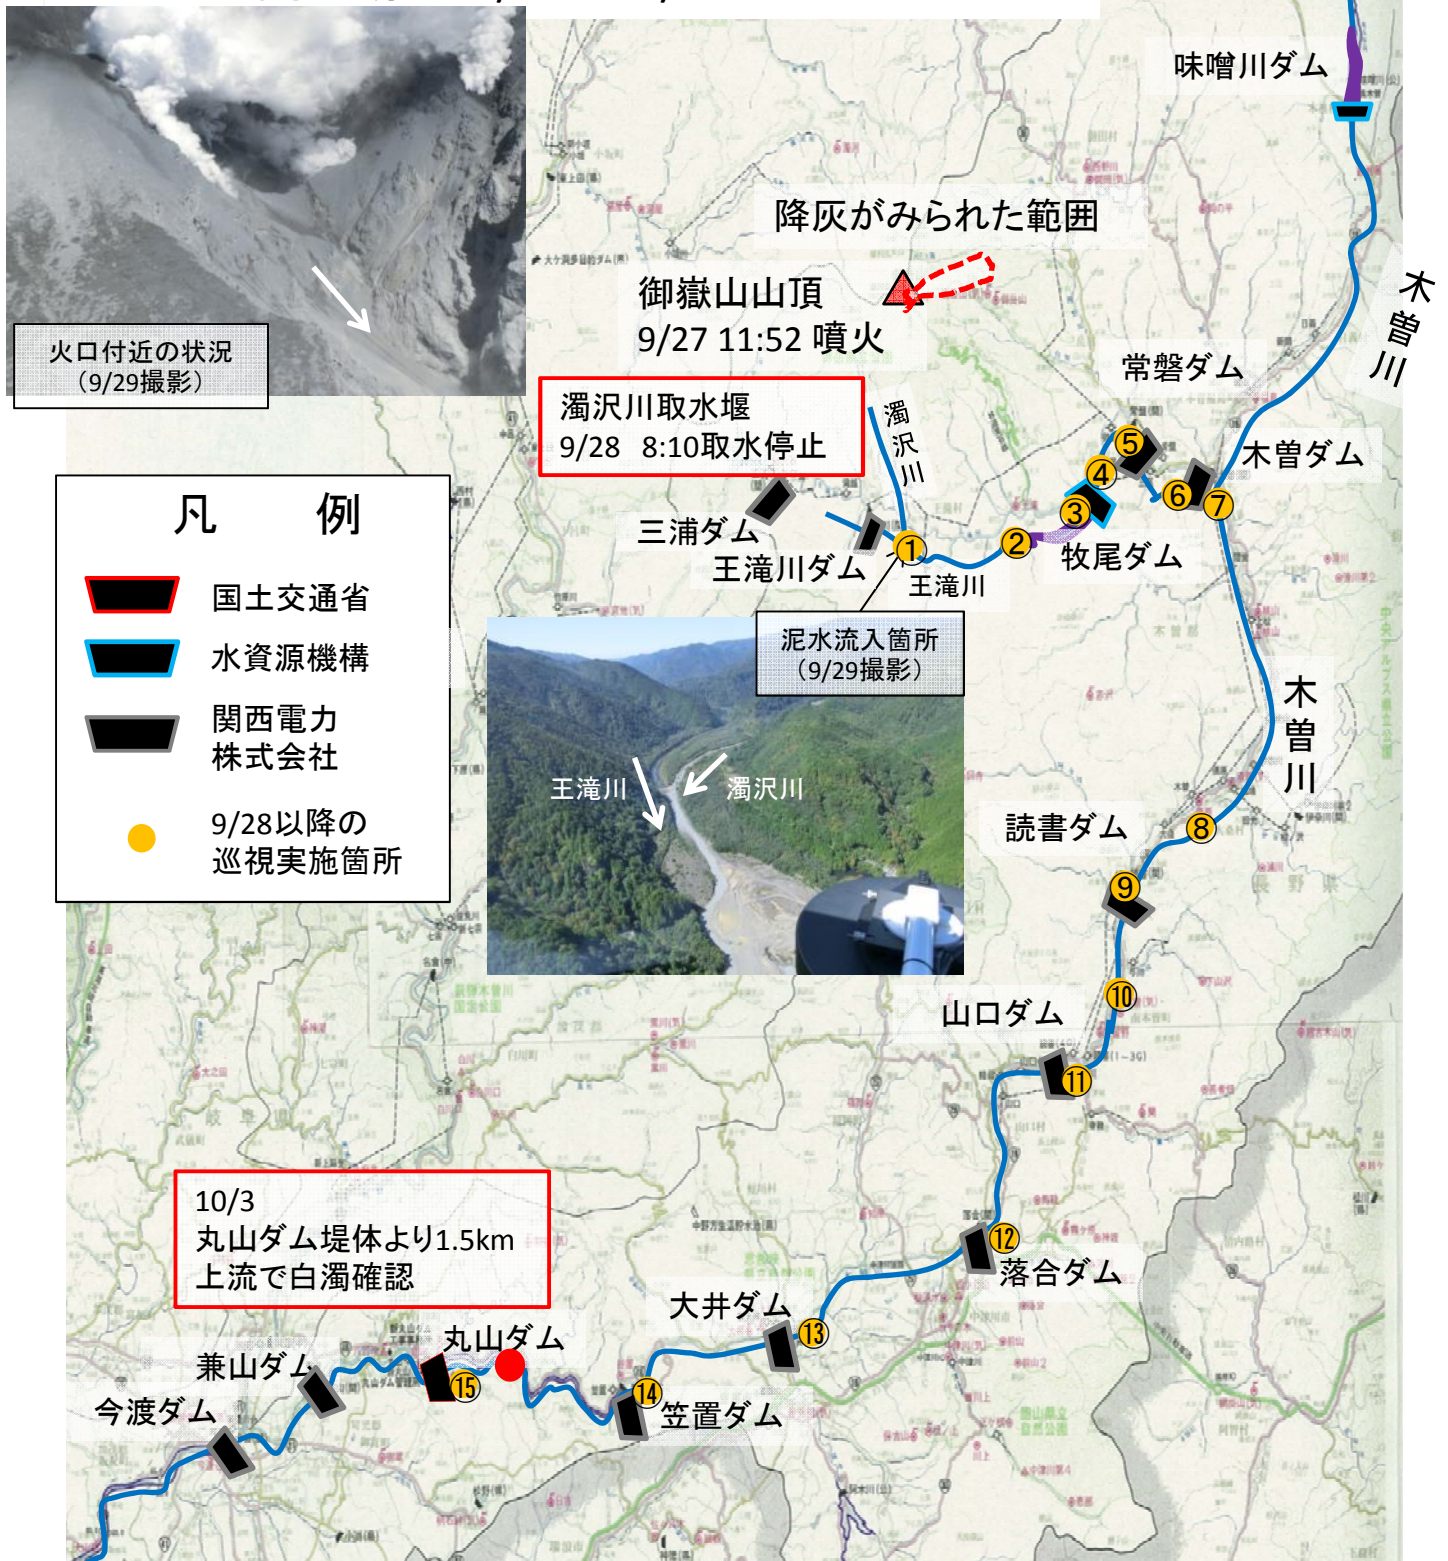
図－１

10 月 3 日 10 時現在、丸山ダム（岐阜県加茂郡八百津町）の貯水池で白濁水が確認され、徐々に流下してきています。

なお、木曽川上流部においては、白濁は沈静化し、大井ダム（恵那市）では平常な状況まで回復しており、また、牧尾ダム（長野県木曽郡木曽町）から白濁水は流下していません。

# 御嶽山噴火に伴う河川巡視位置図(目視)

調査期間:9/28～10/3

今後、降水の状況によっては、再び白濁水の発生も懸念されますが、河川の水質等に異常が見られた場合には、関係機関で連携し、巡視していきます。
