平成26年10月5日20時00分
中部地方整備局災害対策本部

御嶽山噴火対応状況(第11報)

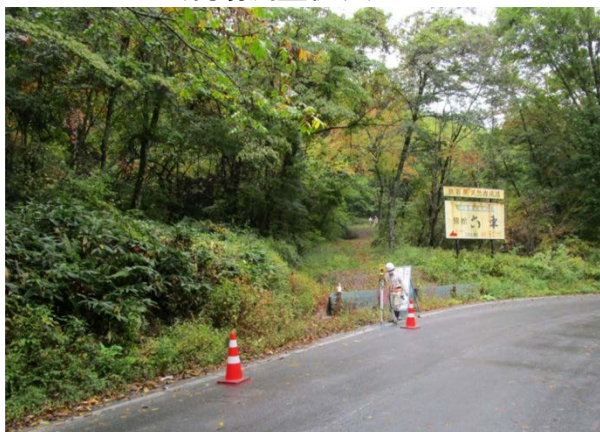
10月4日(土)

【鹿ノ瀬川ブロック積み堰堤施工状況】

(現場測量状況)

- ・ 新たな噴火及び今後の降雨に伴う土石流などの二次災害に対処するため、流域に火山灰が堆積した溪流のうち、砂防堰堤が設置されていない鹿ノ瀬川にコンクリートブロック積み砂防堰堤 1 基を、緊急的に設置する。
- ・ 10月2日より鹿ノ瀬川にコンクリートブロック積み砂防堰堤 1 基設置の為の測量着手
- ・ 現在、測量作業及び進入路を整備中、本日は降雨により休工。
- ・ 10月7日に無人化バックホウ（1.0 m³）を搬入予定。

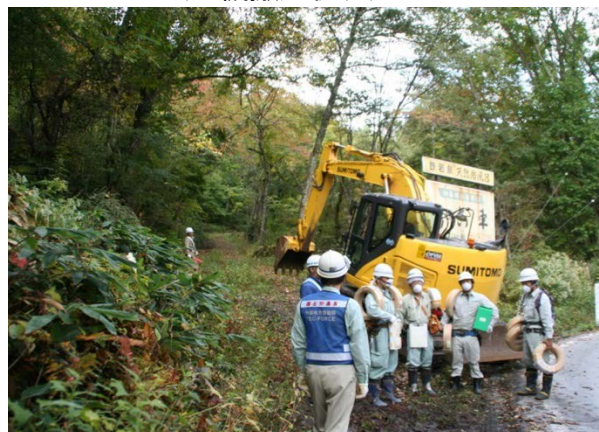
(重機搬入状況)
