平成18年7月20日9:00  
国土交通省中部地方整備局  
災害対策本部

## お知らせ(第30報)

【速報】梅雨前線に伴う中部地方整備局の天竜川（長野県箕輪町）における決壊について

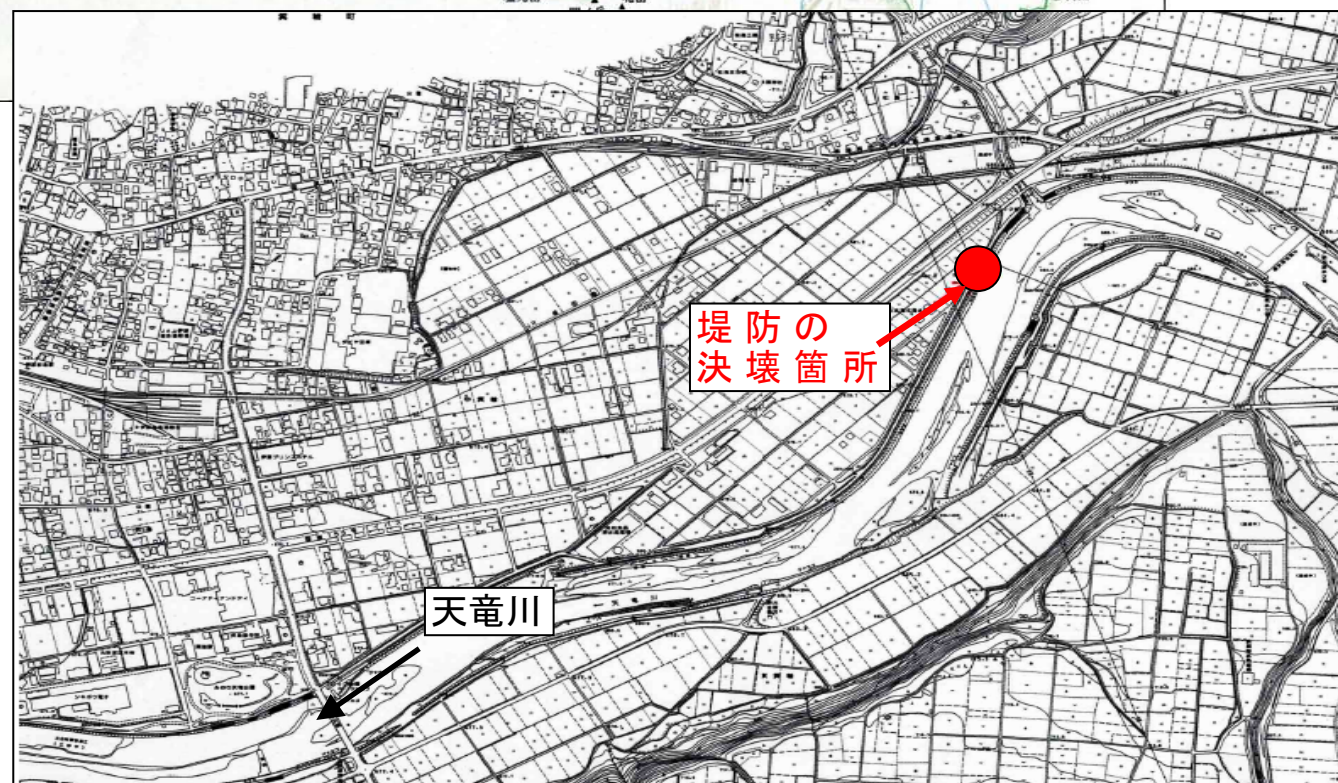
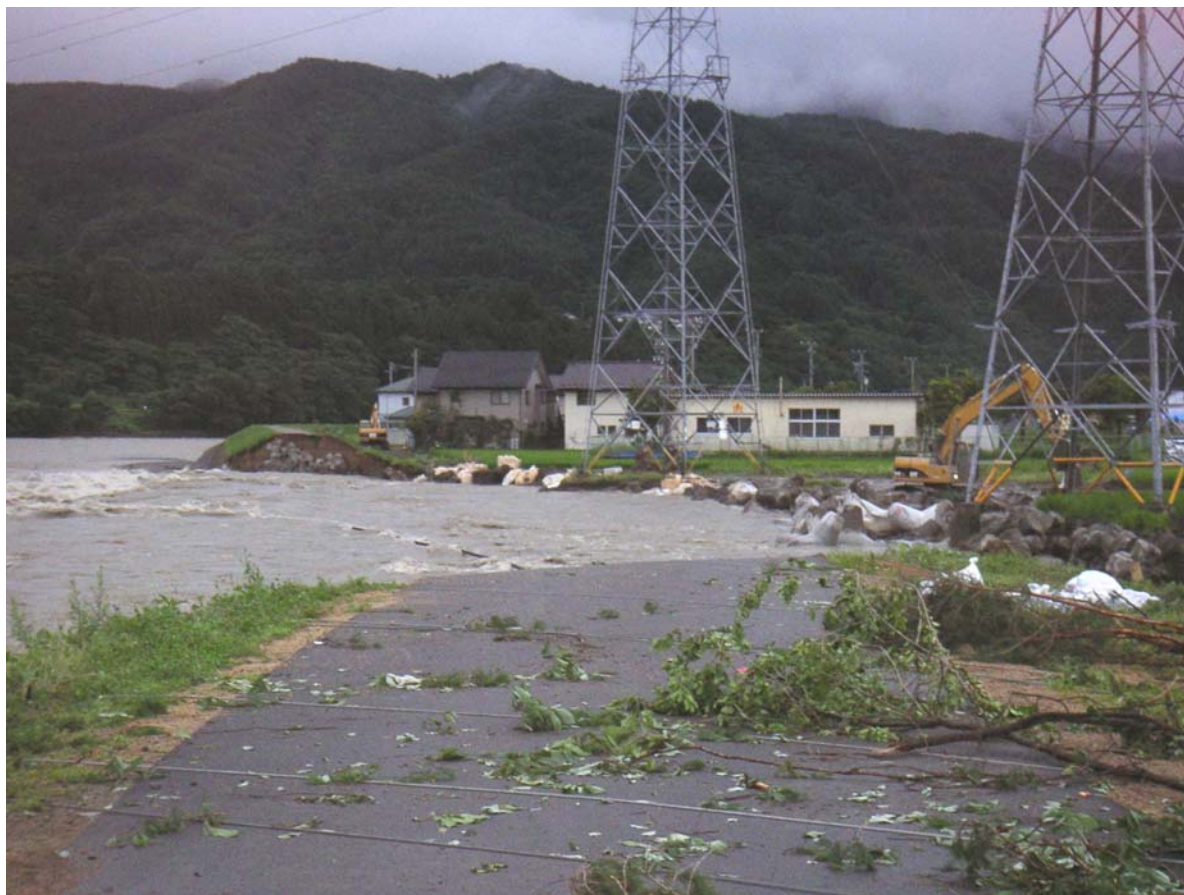
決壊した天竜川右岸 204.8kp 付近（長野県上伊那郡箕輪町松島北島地先）

8:00 頃

梅雨前線に伴う出水により、7月19日10時00分頃、決壊した天竜川右岸204.8kp付近（長野県上伊那郡箕輪町松島北島地先）では、侵食の拡大を防止するため、応急対策工（大型土嚢及びブロックの投入、木流し工）の早期完成を目指し鋭意施工しています。

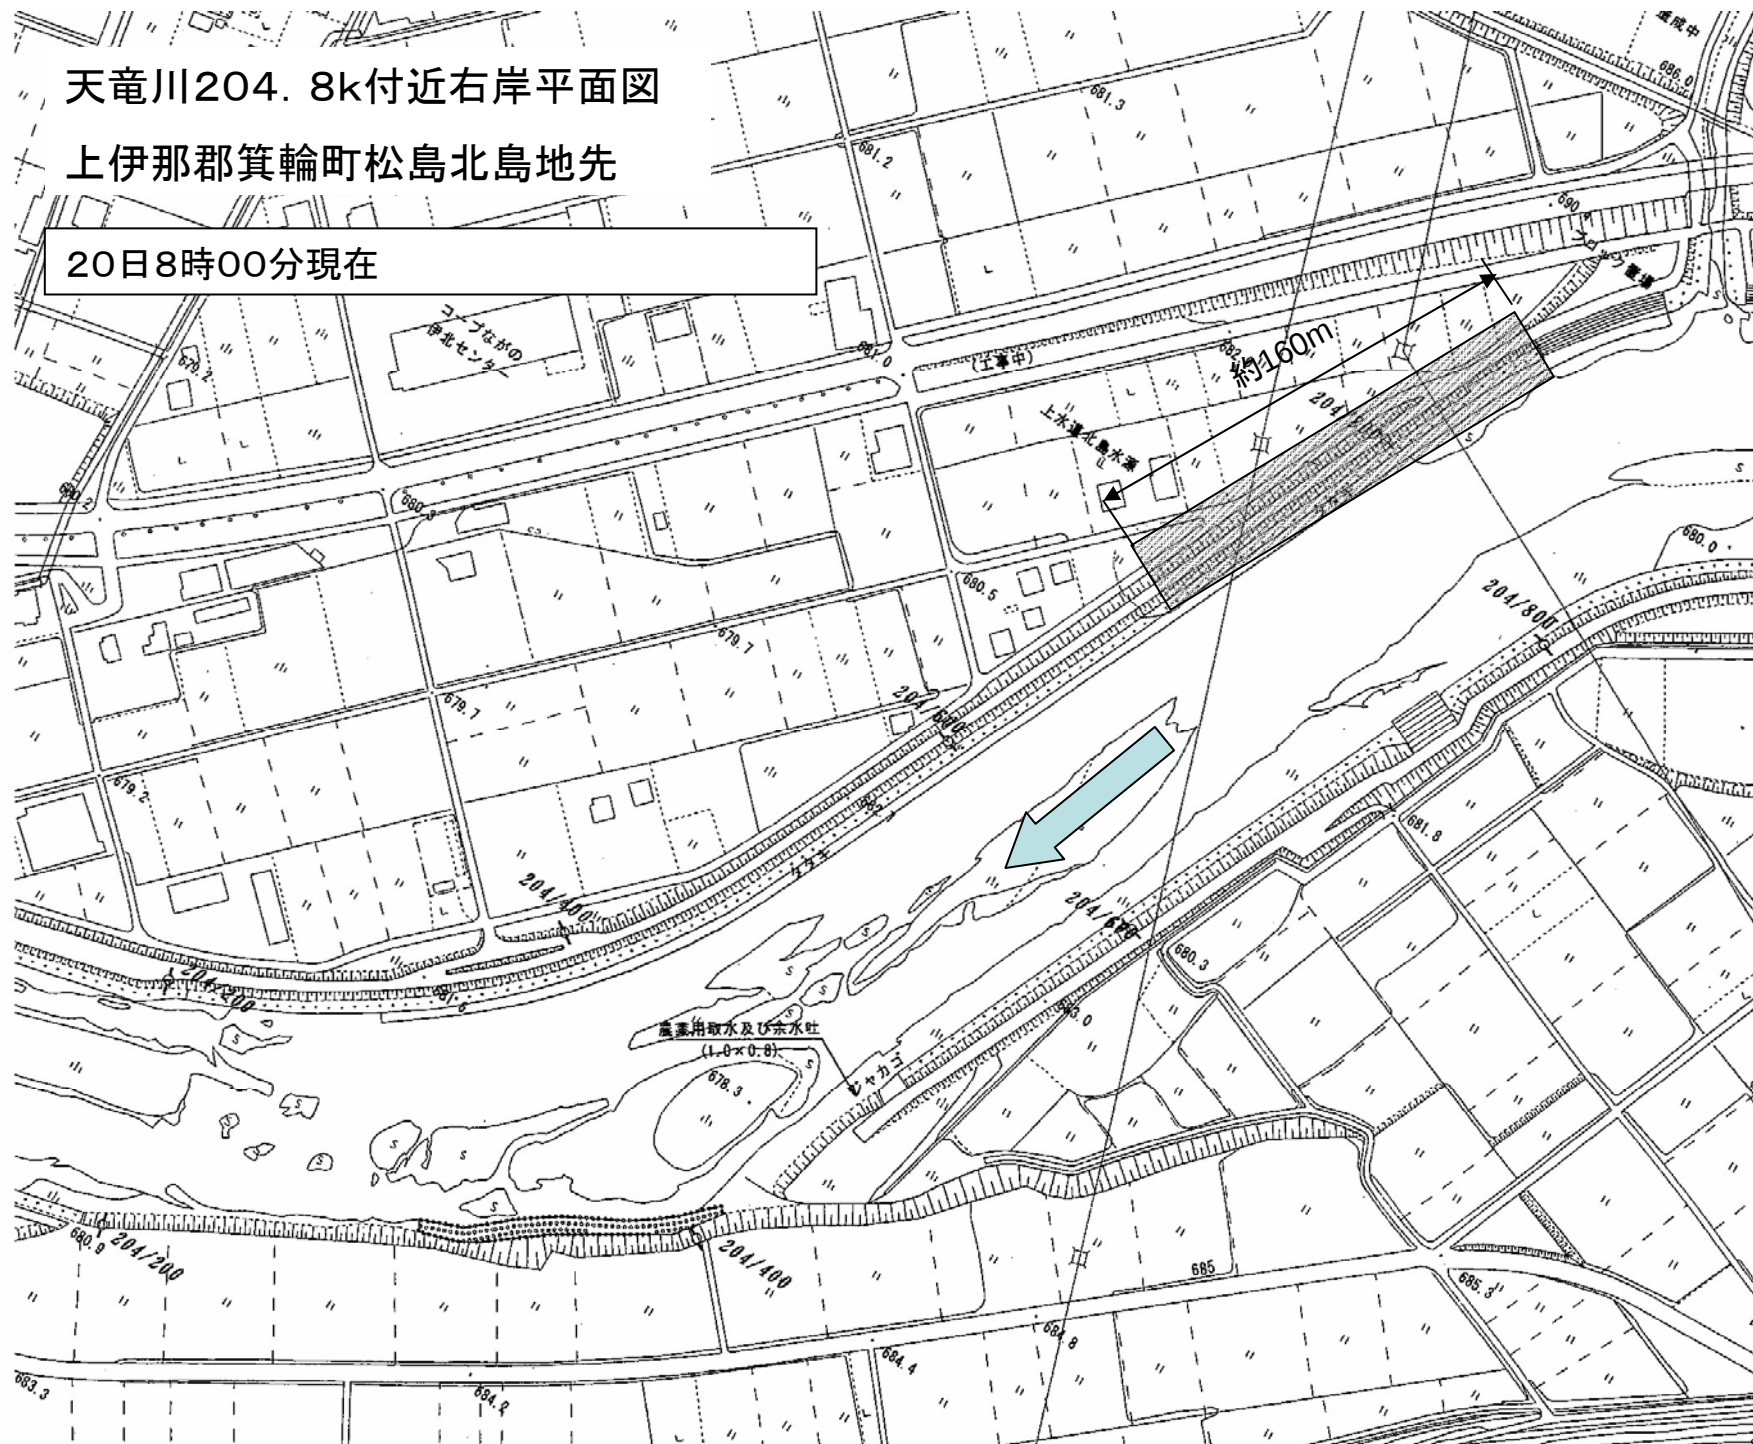
緊急復旧工事平面図

20日8時00分現在
