安倍川水系も監視を強化

安倍川水系では少雨傾向が続き、瀕切れが発生したため、監視体制を強化します。

安倍川の渇水概要(12月1日時点)

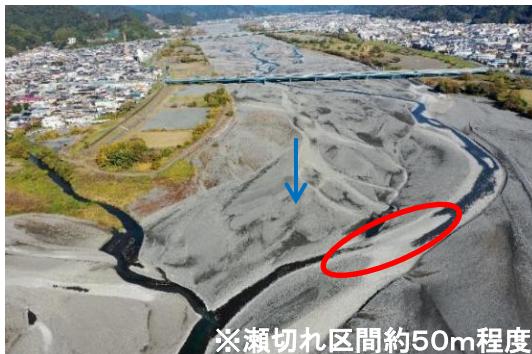
安西橋下流 (5.6 km付近)
令和7年11月28日の瀬切れ区間の様子

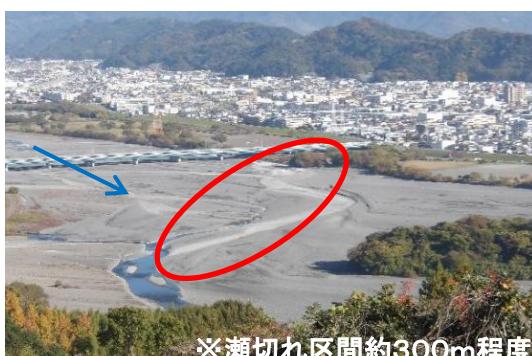
11月28日に安倍川の安西橋下流（河口から5.6km付近）で約50m程度の瀕切れを確認しましたが、12月1日の河川パトロールでは、同区間が約300m程度に延伸し、さらに狩野橋下流（河口から9.0km付近）でも約300m程度の新たな瀕切れを確認しました。

安西橋下流 (5.6 km付近)
令和7年12月1日の瀬切れ区間の様子

こうした状況を踏まえ、静岡河川事務所では、瀕切れ区間の状況確認を継続して行うと共に、今後は河川パトロール、水質調査、魚類への影響調査等の実施回数を増やし、注意深く河川の監視をしていきます。

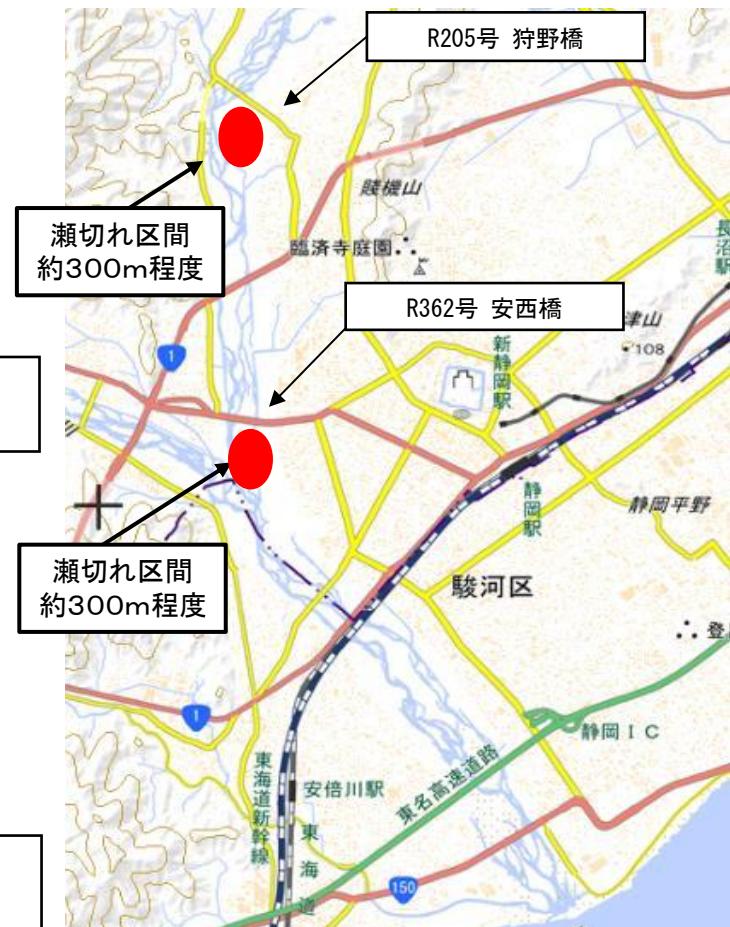
戸持観測所の降水量

安倍川水系では、令和7年9月・10月・11月の累計雨量（戸持雨量観測所（国土交通省））が、平年の69%程度にとどまり、安倍川水系では渇水傾向が続いている。

- 令和7年9月・10月・11月の累計降水量(戸持観測所)は平年の約69%程度。
- 少雨により、11月28日に安西橋下流付近で、12月1日には狩野橋下流地点においても瀬切れが確認された。

降雨状況 戸持雨量観測所(国土交通省)

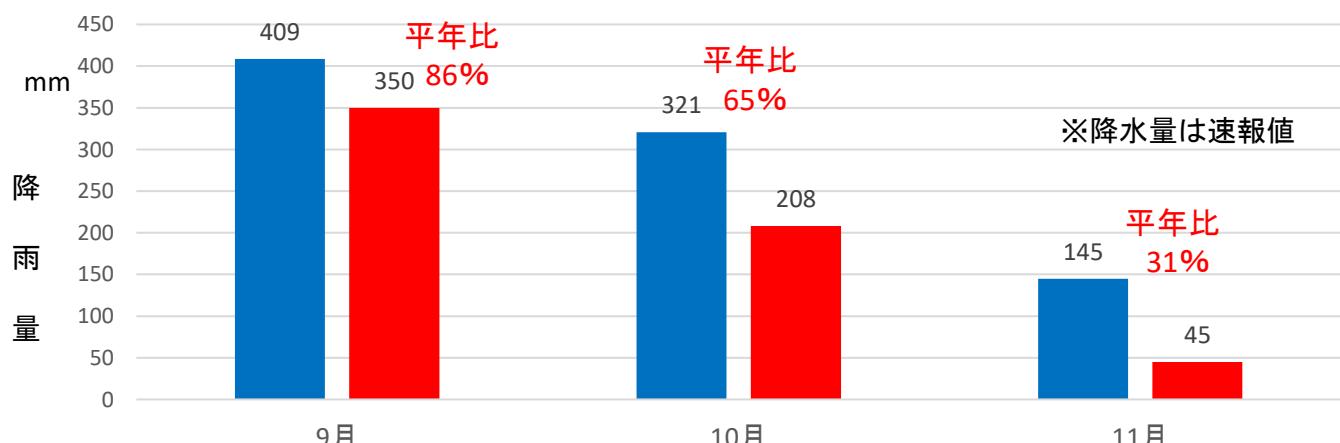
■ 平年値(2015～2024) ■ 令和7年
