富士川以東の富士海岸(富士工区～沼津工区)の所管事務所の変更

富士海岸事業

駿河海岸事業

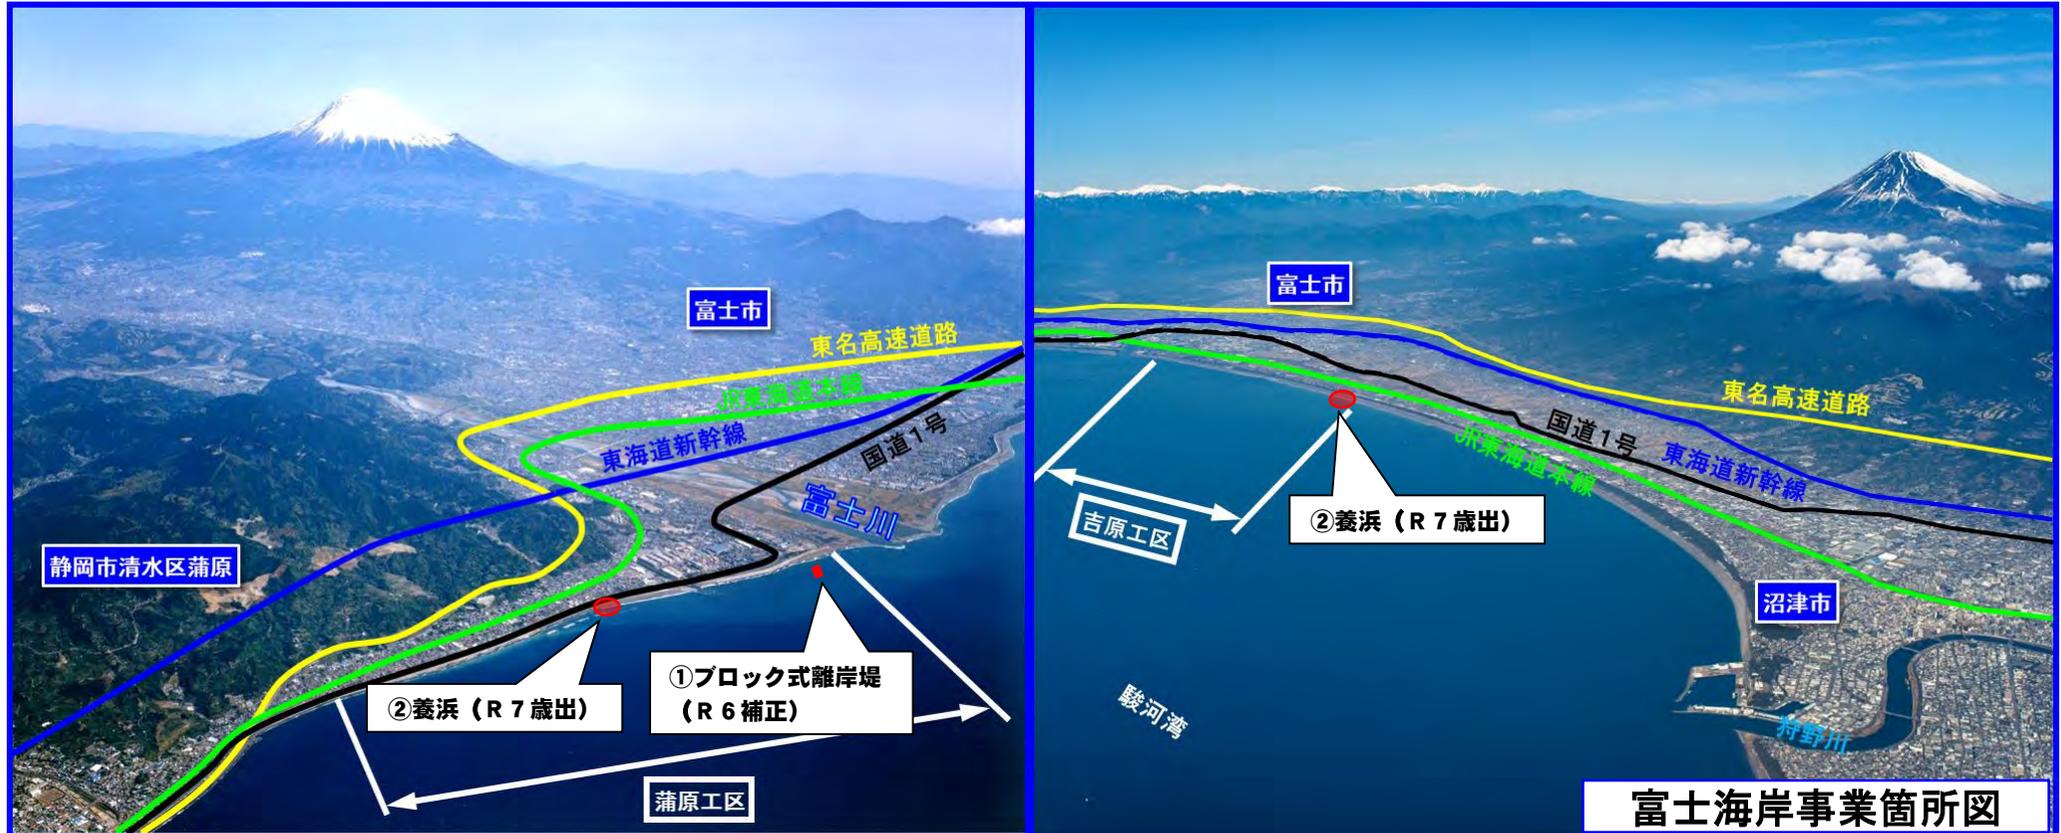
○ブロック式離岸堤 (①)

- ・高潮や高波等による背後地の越波被害を防止するため、蒲原工区において、消波ブロックによる離岸堤の整備を実施します。

○養浜 (②)

- ・高波等による背後地の越波被害を防止するため、蒲原工区・吉原工区において、養浜を実施します。

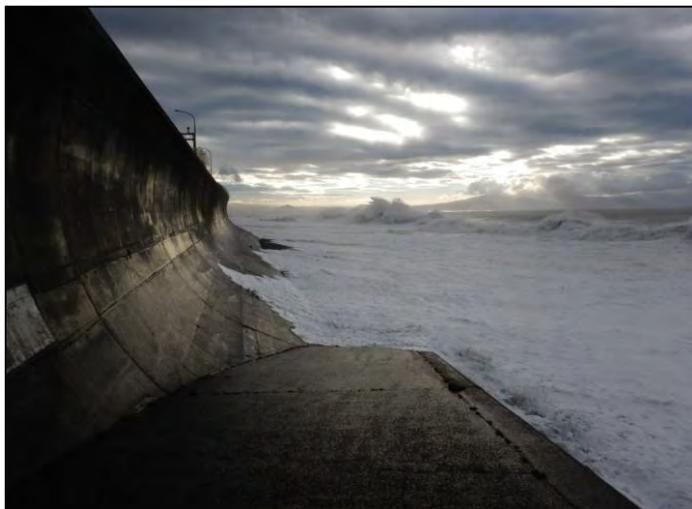
波浪状況
(平成29年10月23日 台風21号)

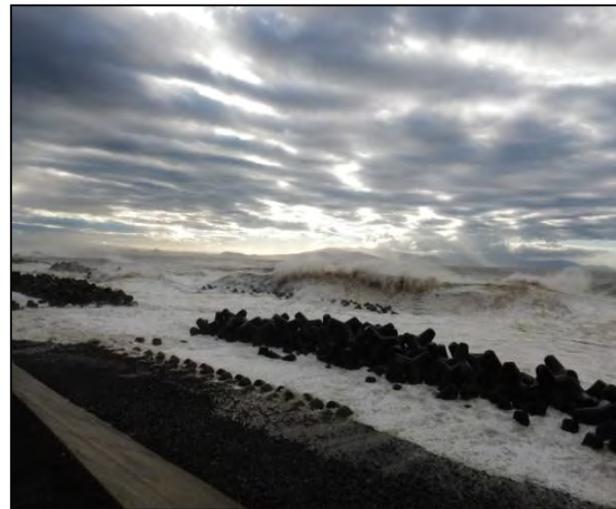
高波浪を消波する離岸堤
(平成29年10月23日 台風21号)

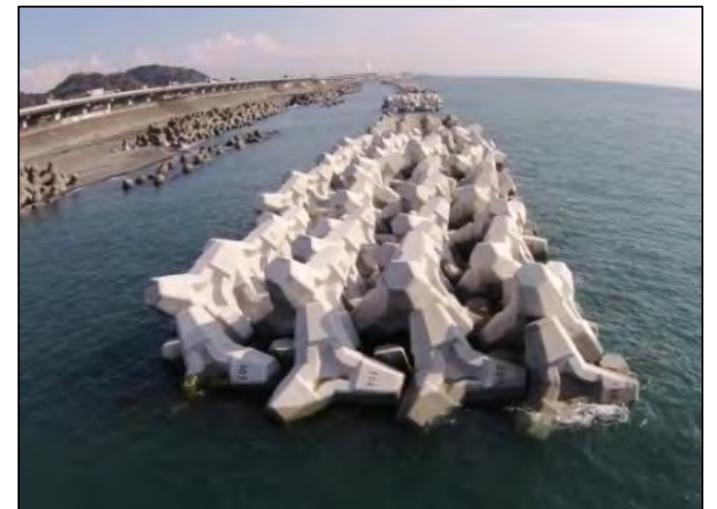
ブロック式離岸堤 整備イメージ

○蒲原工区は、海岸堤防の背後に住家が連担しています。また、国道1号等の主要交通網が集中しているため、高潮等による甚大な被害を防ぐため、ブロック式離岸堤を整備します。

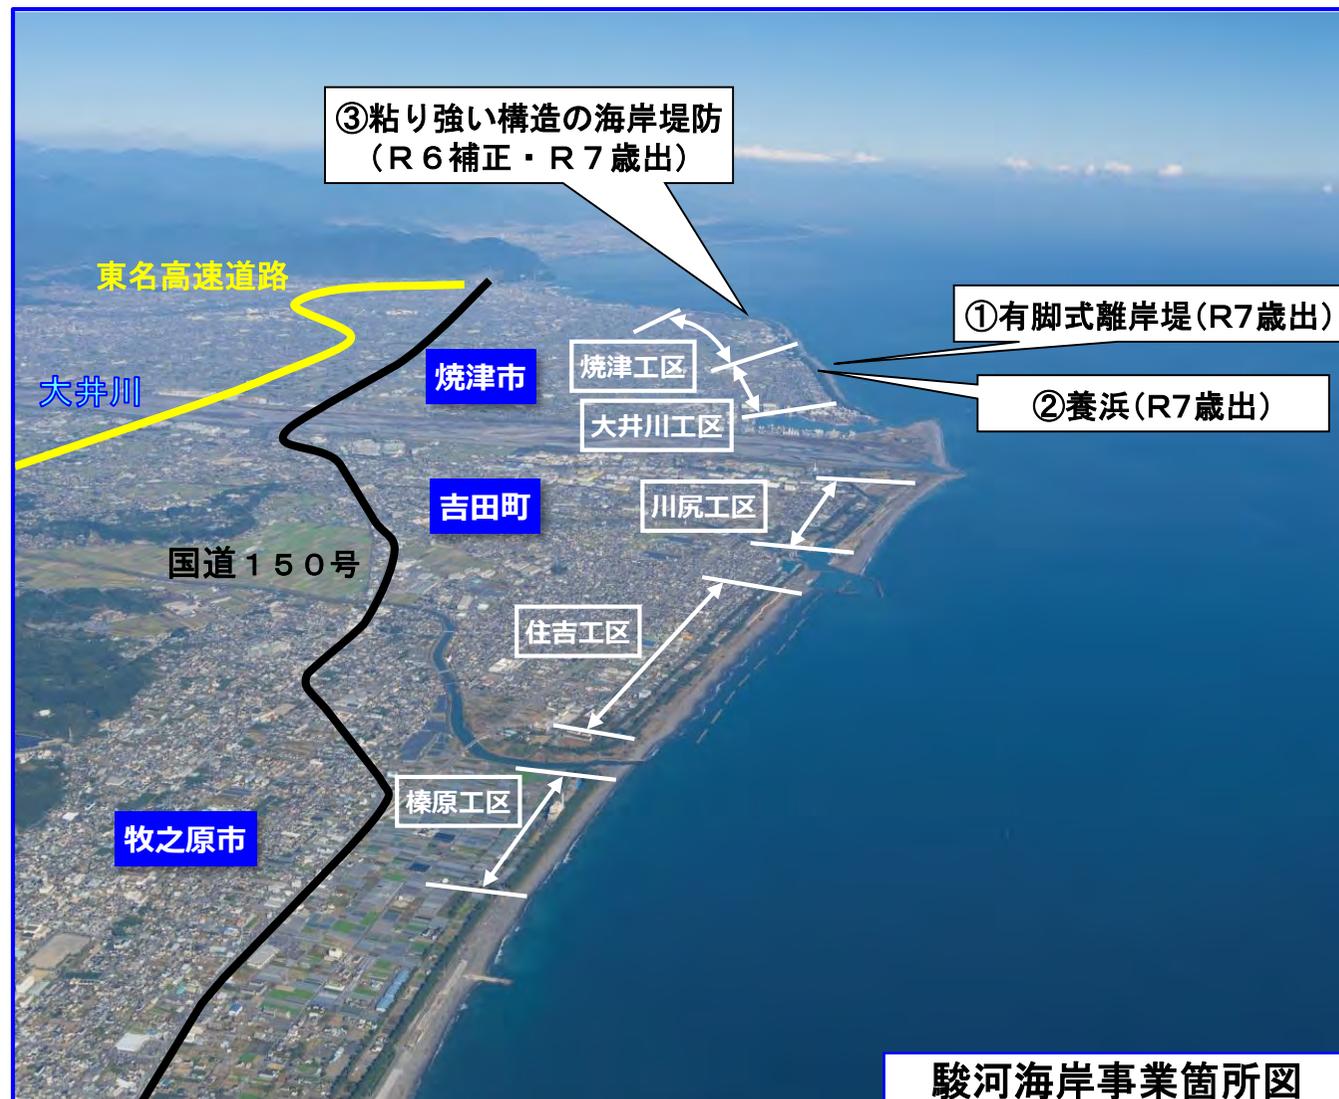
○有脚式離岸堤 (①)

- ・高潮・侵食対策として大井川工区において、有脚式の離岸堤を整備します。

○養浜 (②)

- ・高潮・侵食対策として大井川工区・焼津工区において、海浜(浜幅・勾配)の安定化を図るため、養浜を実施します。

○粘り強い構造の海岸堤防 (③)

- ・L1津波を超える減災対策として焼津工区において、粘り強い構造の海岸堤防を整備します。

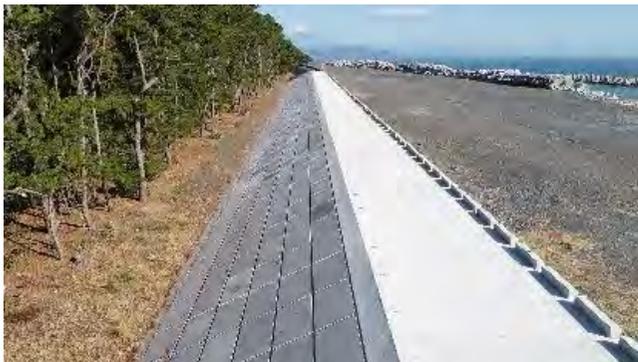
一般的な粘り強い構造の海岸堤防整備イメージ

○南海トラフの巨大地震等に伴うL1津波※を超える津波に対しても、できるだけ減災機能を発揮させるよう、粘り強い構造の海岸堤防を整備し、早期に安全度の向上を図ります。

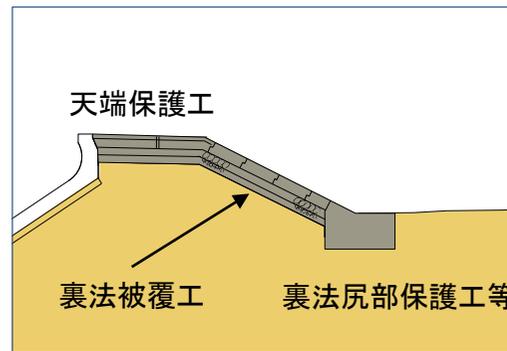
背後地に制約のない区間

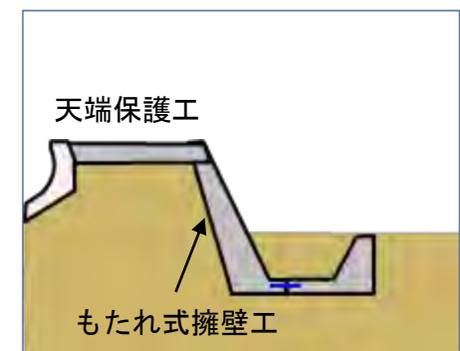
背後地に制約のある区間
