資料5 大井川治水協定の締結について

大井川水系の既存ダムの洪水調節機能を強化します
～「大井川水系(大井川)治水協定」を5月29日に締結～

洪水調節可能容量の考え方と事前放流の実施イメージ

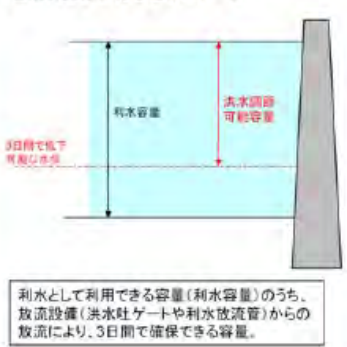
現在、大井川水系内のダムが洪水調節に利用している容量は、長島ダムの4,700万m³ですが、新たに最大で約10,520万m³確保され、合計15,220万m³となり、洪水調節に可能な容量は約3倍に増加することになります。この洪水調節可能容量を活用し、この容量の範囲において実施します。

■ 洪水調節可能容量のイメージ

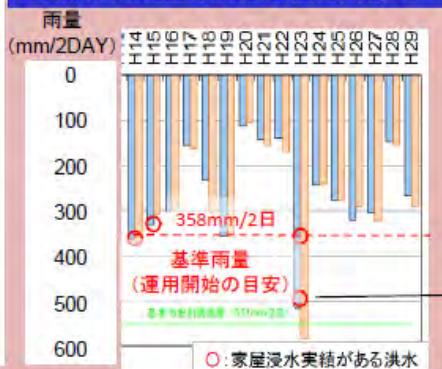
年最大2日雨量(神座地点)(長島ダム地点)

■ 神座 ■ 長島ダム

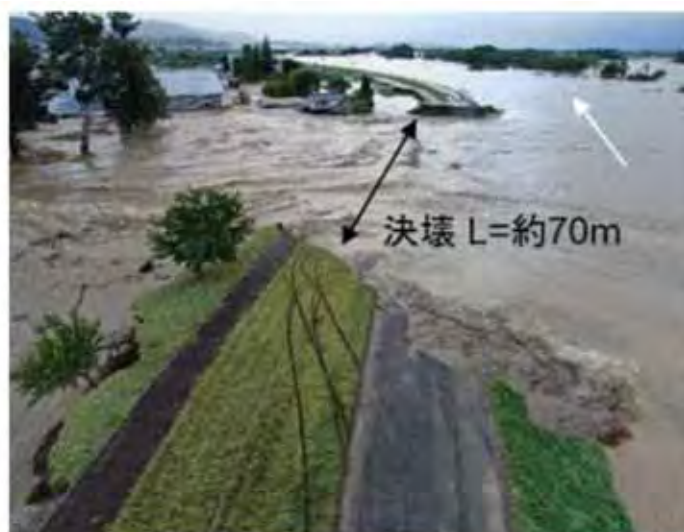
堤防決壊

堤防決壊は、堤防材料（土など）の流出が進行して発生する。洪水時の河川水位を少しでも低くすることは、越水、侵食、漏水などによる堤防材料の流出を抑制することとなる。

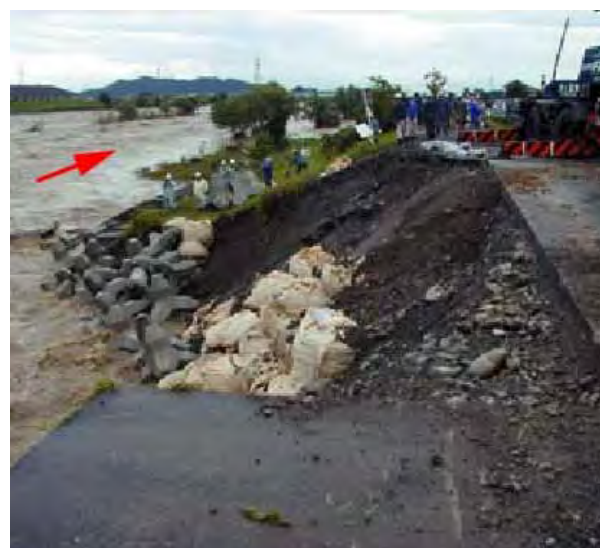
堤防の一部損傷

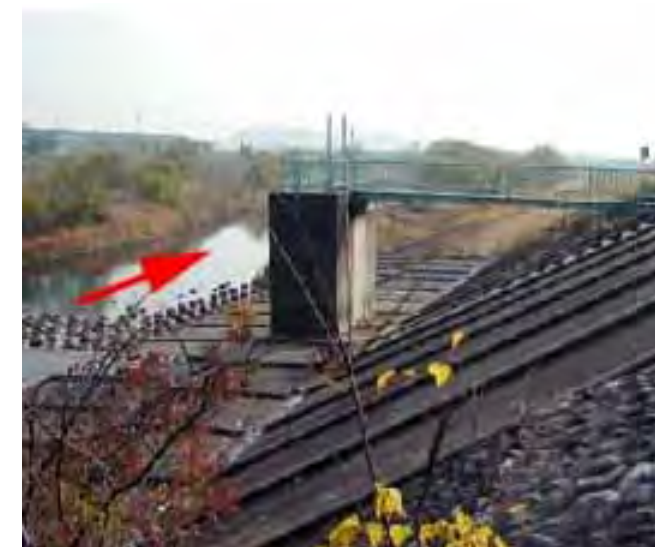
堤防の損傷なし

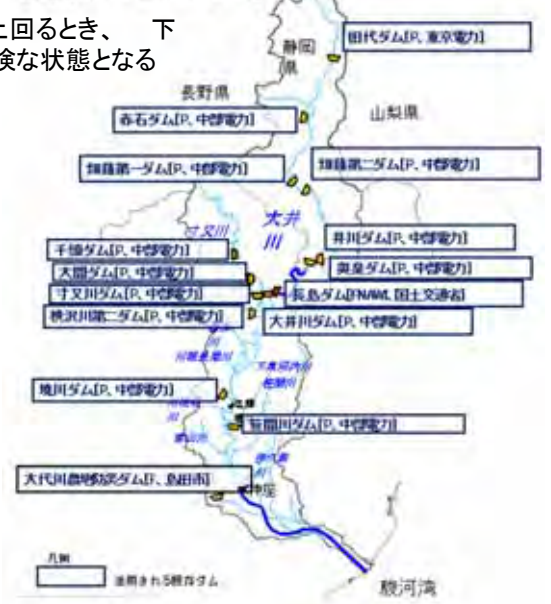
【基準降雨量】

ダム上流域で基準降雨量(358mm/2日間)上回るとき、下流河川において、氾濫するおそれがある危険な状態となる

358mm/2日間
(長島ダム上流域の基準降雨量)
