2020年度

事業概要

令和2年10月
国土交通省 中部地方整備局
静岡河川事務所

1. 静岡河川事務所 概要

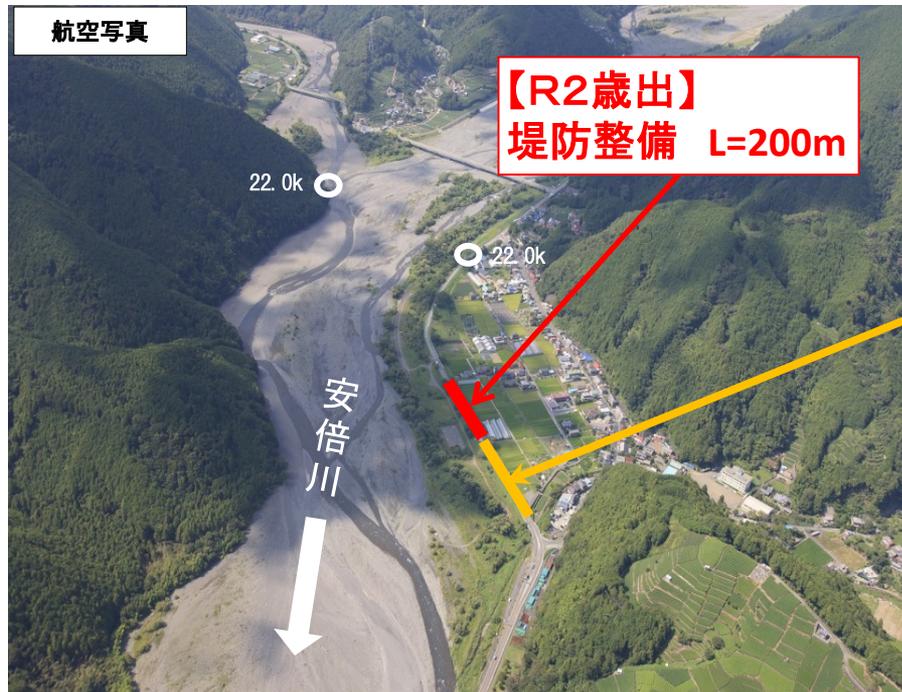
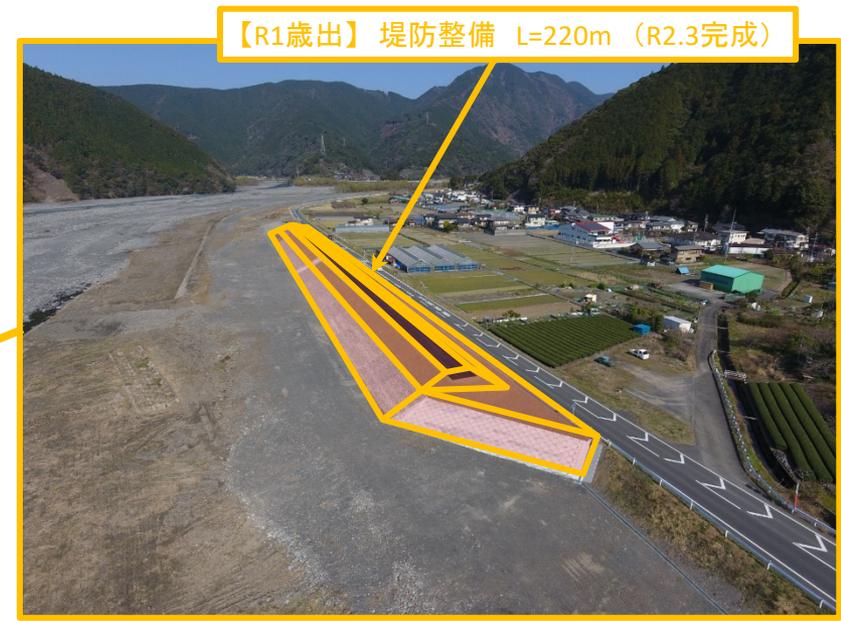
番号① 安倍川 俵沢 (たわらざわ) 地区 堤防整備

○平成30年7月豪雨等の近年の災害を踏まえ実施した重要インフラの緊急点検結果に基づき、堤防決壊時の危険性に関する緊急対策として、緊急的に人命を守る対策等を実施しています。
○俵沢地区においては、浸透による決壊を防ぐために堤防整備を実施します。

R2年度完成予定

浸透対策標準断面図

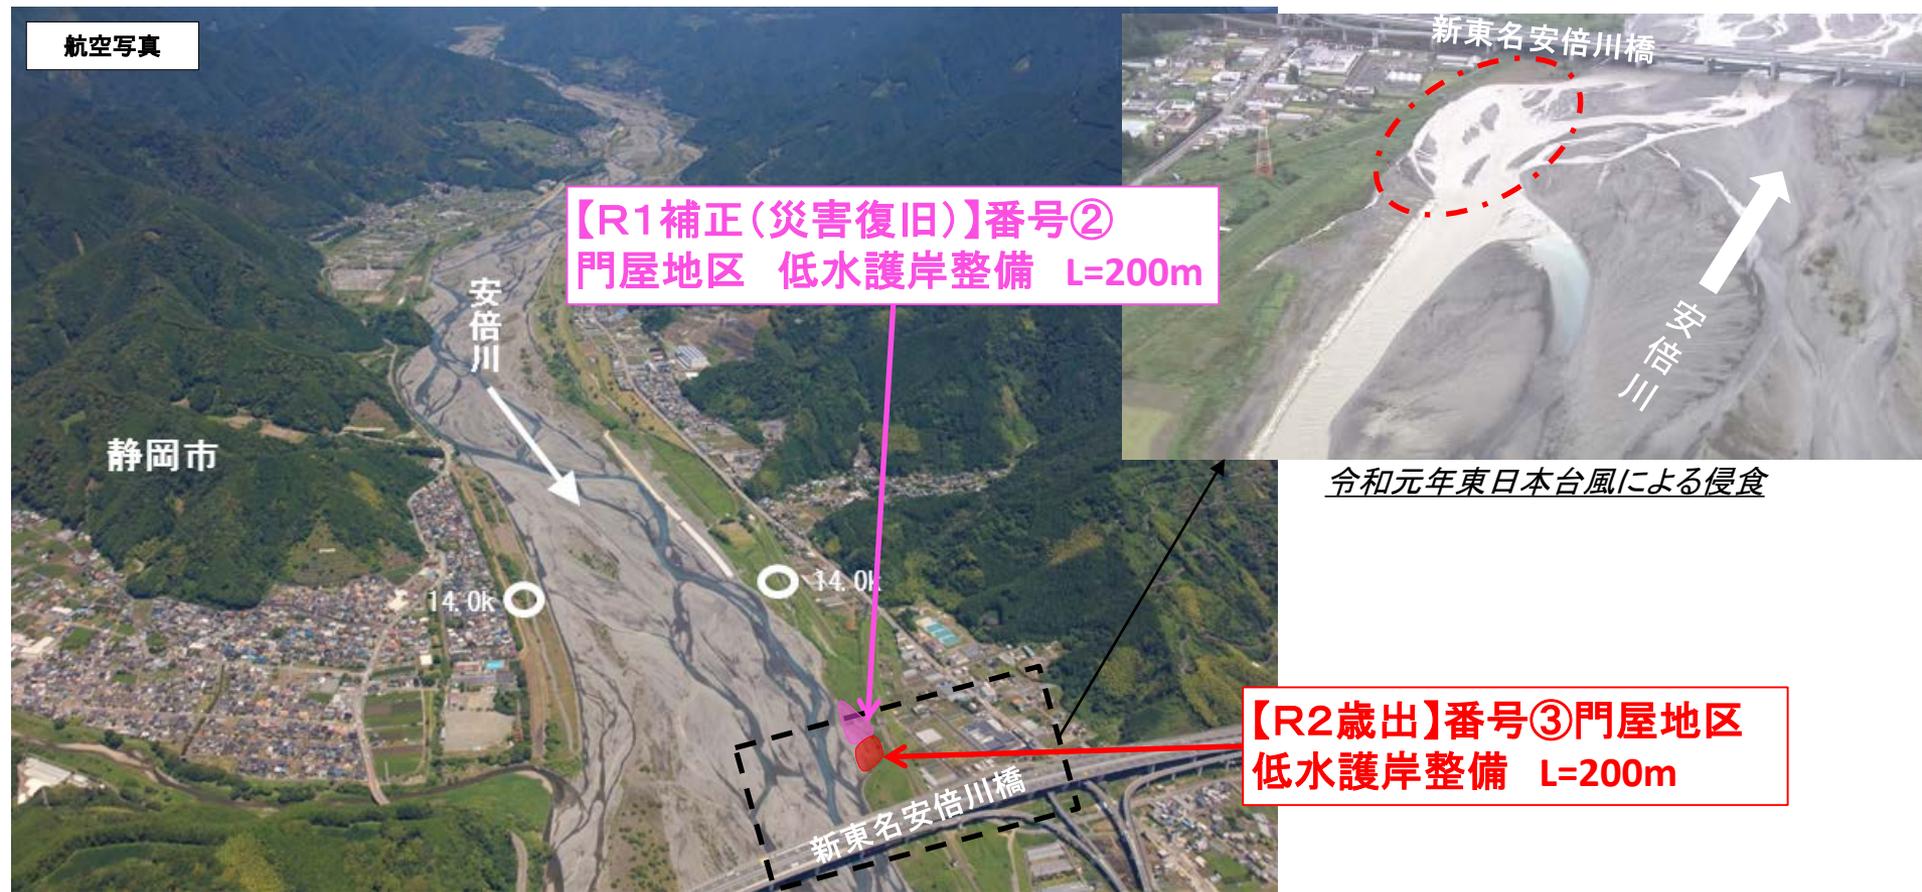
番号②、③ 安倍川 門屋 (かどや) 地区 低水護岸整備

○令和元年東日本台風の出水により門屋地区が河岸洗掘を受けたため、緊急的にR1補正により復旧するとともに、R2歳出予算により、低水護岸整備を実施します。

低水護岸標準断面図

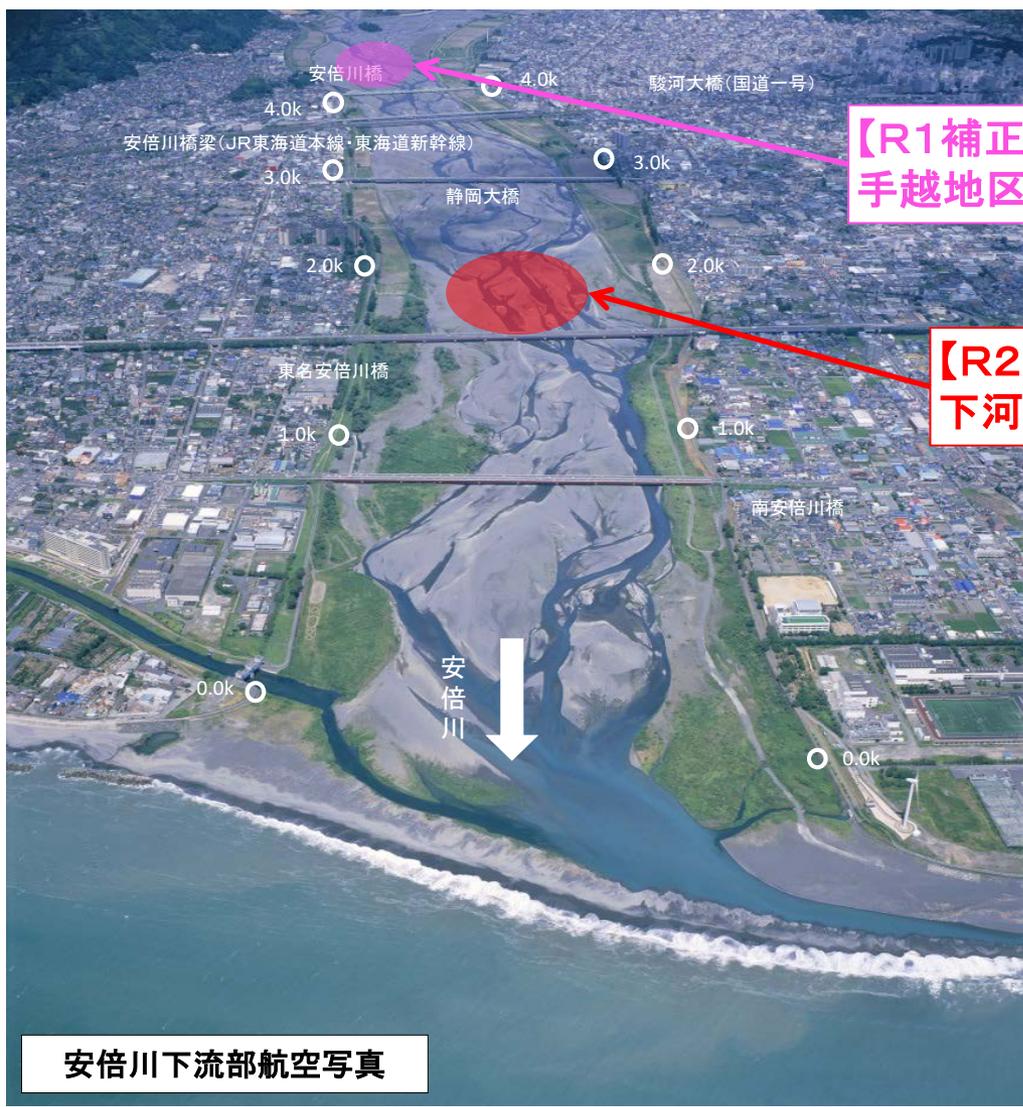
番号④、⑤ 安倍川 手越 (てごし) 地区・下川原 (しもかわはら) 地区 河道掘削

○平成30年7月豪雨等の近年の災害を踏まえ実施した重要インフラの緊急点検結果に基づき、洪水時の危険性に関する緊急対策とし、緊急的に河道掘削・樹木伐採等を実施しています。
○安倍川手越地区及び下河原地区においては、洪水を安全に流下させるために河道掘削を実施します。

【R1補正】番号④
手越地区 河道掘削 V=約60千m³

【R2歳出】番号⑤
下河原地区 河道掘削 V=約60千m³

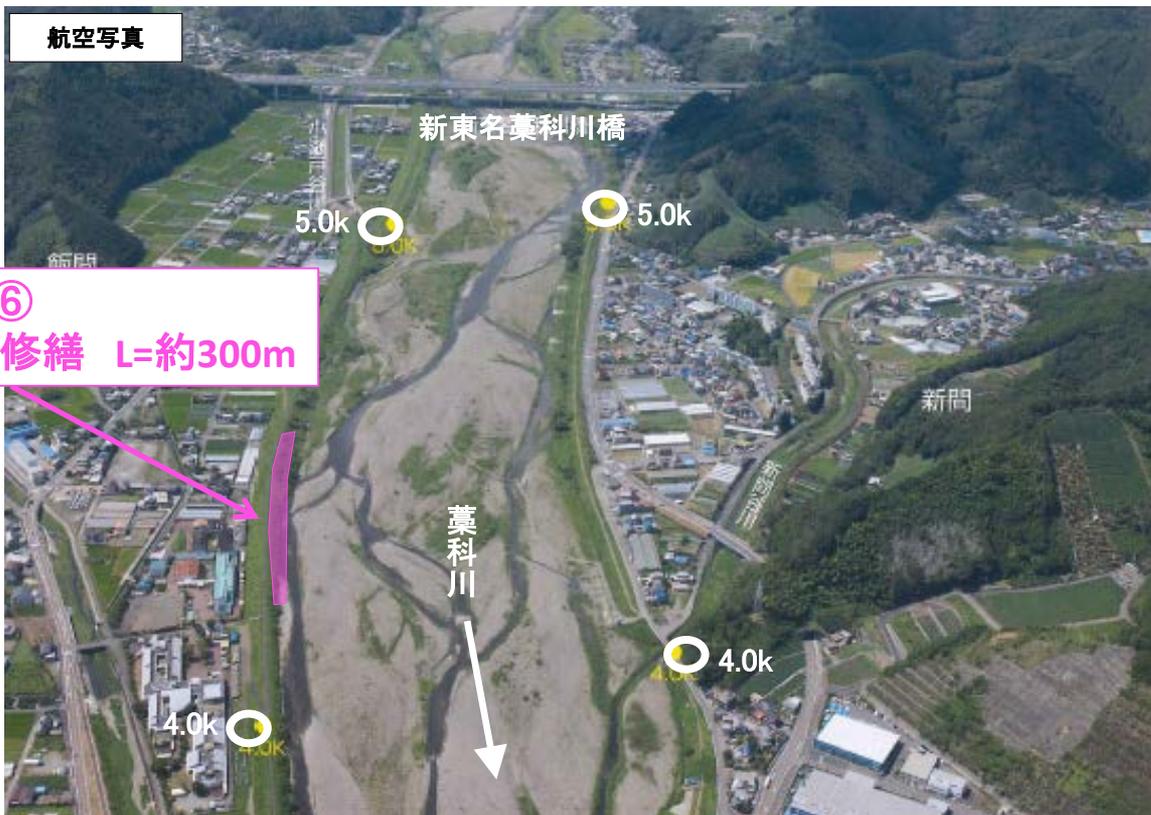
番号⑥ 藁科川 飯間 (はんま) 地区 護岸修繕

○堤防の浸食・洗堀を防ぐため、損傷している堤防護岸の修繕を実施します。

【R1補正】番号⑥
飯間地区 護岸修繕 L=約300m

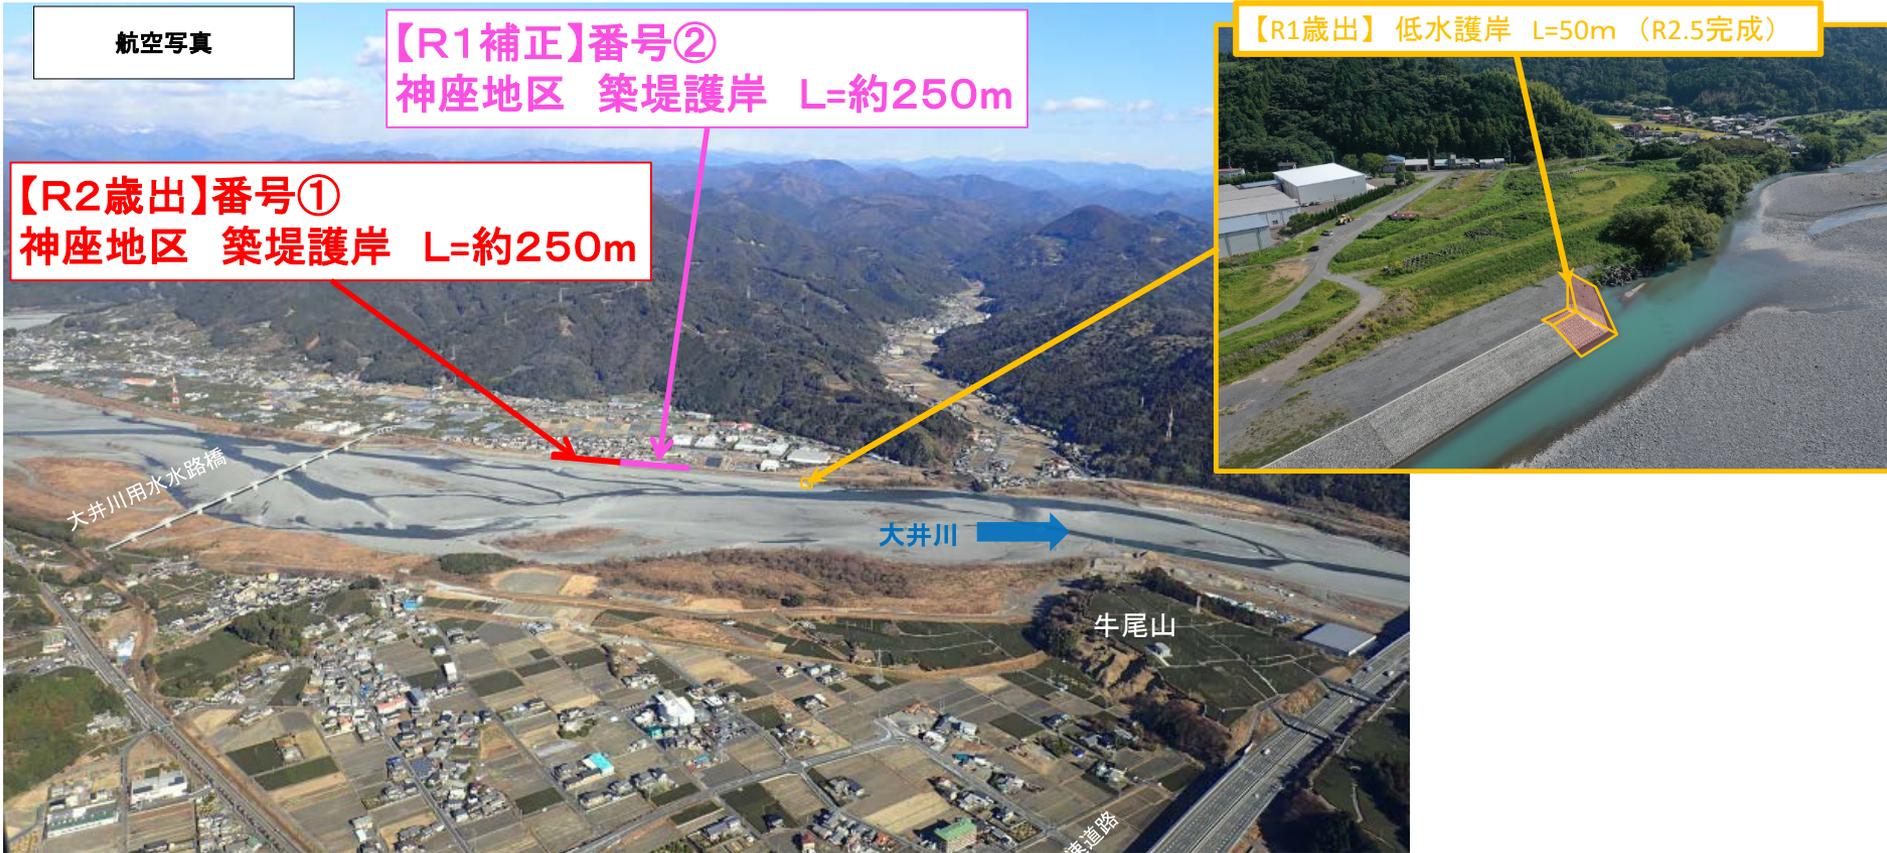
番号①、② 大井川 神座 (かんざ) 地区 堤防整備

- 平成27年9月関東・東北豪雨を受け、策定した「水防災意識社会 再構築ビジョン」の取組の一環として、緊急的に流下能力対策を実施し早期に地域の安全性の向上を図っています。
- 神座地区においては、洪水を安全に流下させるために堤防整備を実施します。

【R1補正】番号②
神座地区 築堤護岸 L=約250m

【R2歳出】番号①
神座地区 築堤護岸 L=約250m

神座築堤 標準断面図

築堤護岸

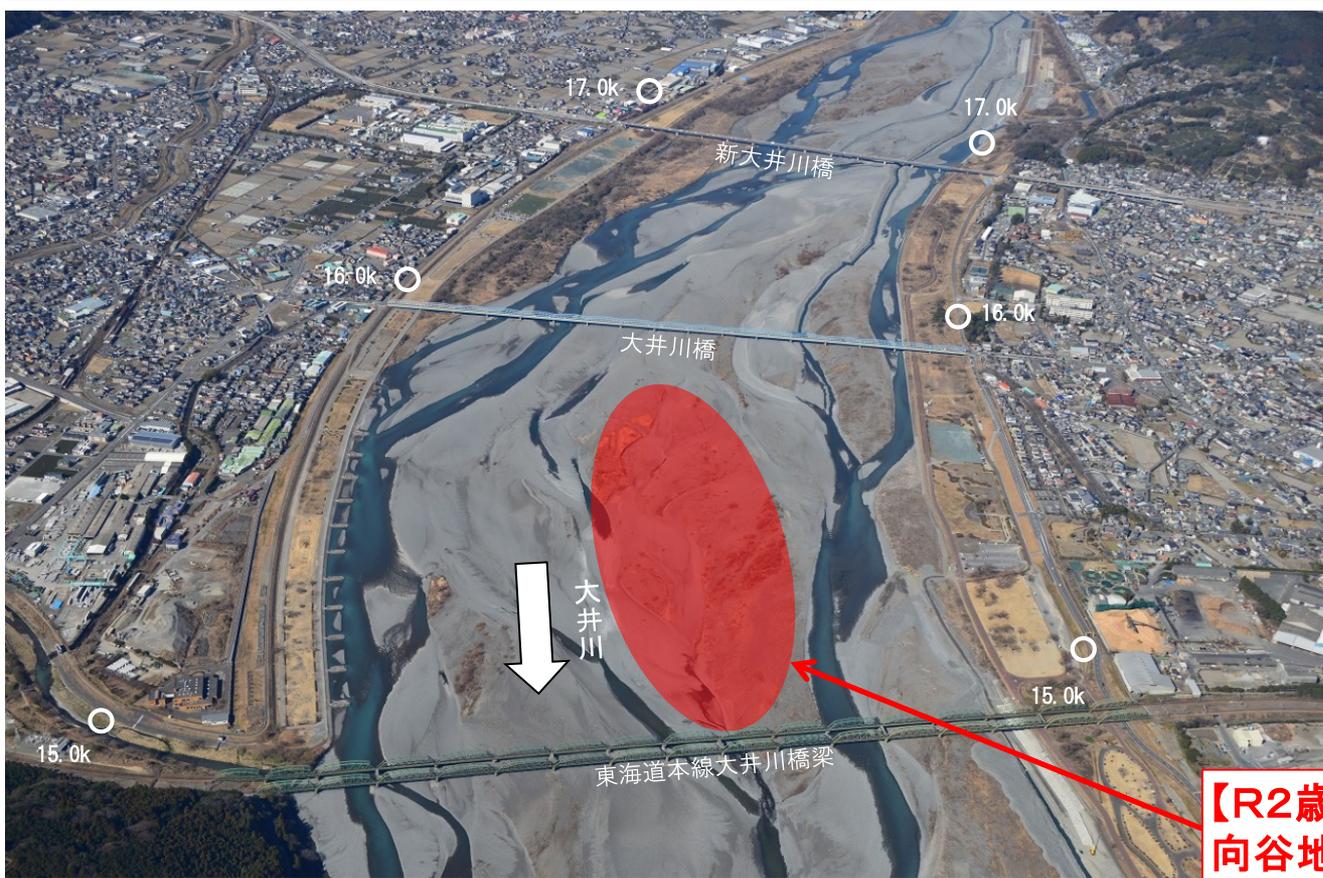
番号③ 大井川 向谷 (むくや) 地区 樹木伐採

○平成30年7月豪雨等の近年の災害を踏まえ実施した重要インフラの緊急点検結果に基づき、堤防決壊時の危険性に関する緊急対策として、緊急的に人命を守る対策等を実施しています。
○向谷地区においては、洪水を安全に流下させるために樹木伐採を実施します。

【R2歳出】番号③
向谷地区 樹木伐採 A=約27千m²

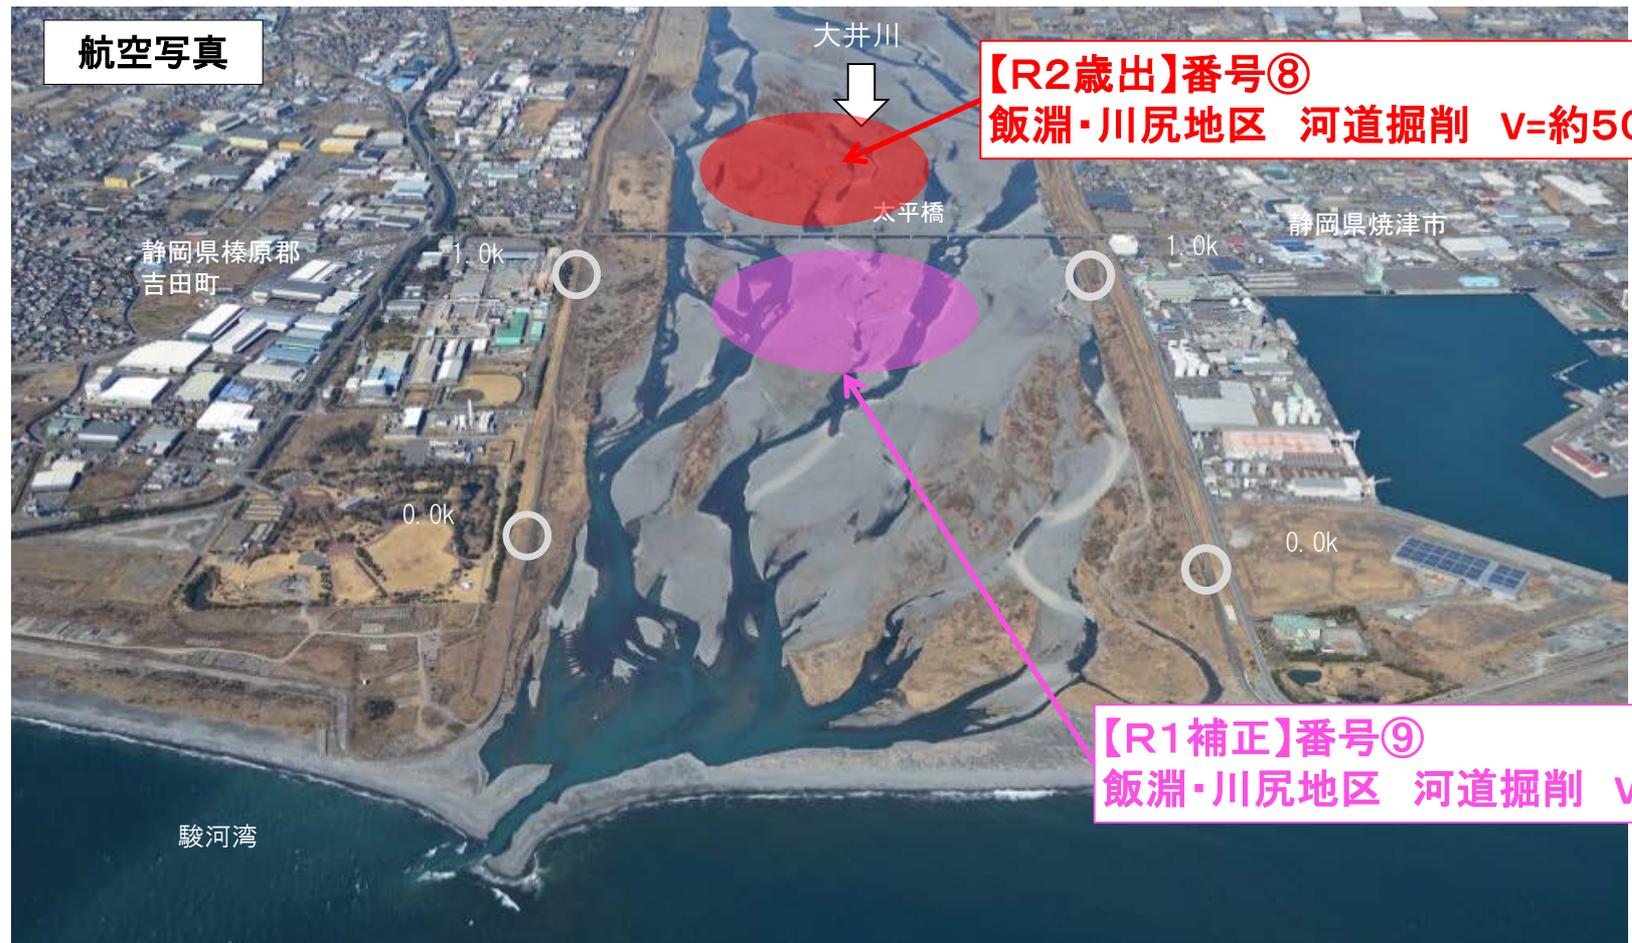
番号⑧、⑨ 大井川 飯淵 (はぶち) ・川尻 (かわしり) 地区 河道掘削

○平成30年7月豪雨等の近年の災害を踏まえ実施した重要インフラの緊急点検結果に基づき、堤防決壊時の危険性に関する緊急対策として、緊急的に人命を守る対策等を実施しています。
○飯淵・川尻においては、洪水を安全に流下させるために河道掘削を実施します。

【R2歳出】番号⑧
飯淵・川尻地区 河道掘削 v=約50千m³

【R1補正】番号⑨
飯淵・川尻地区 河道掘削 v=約50千m³

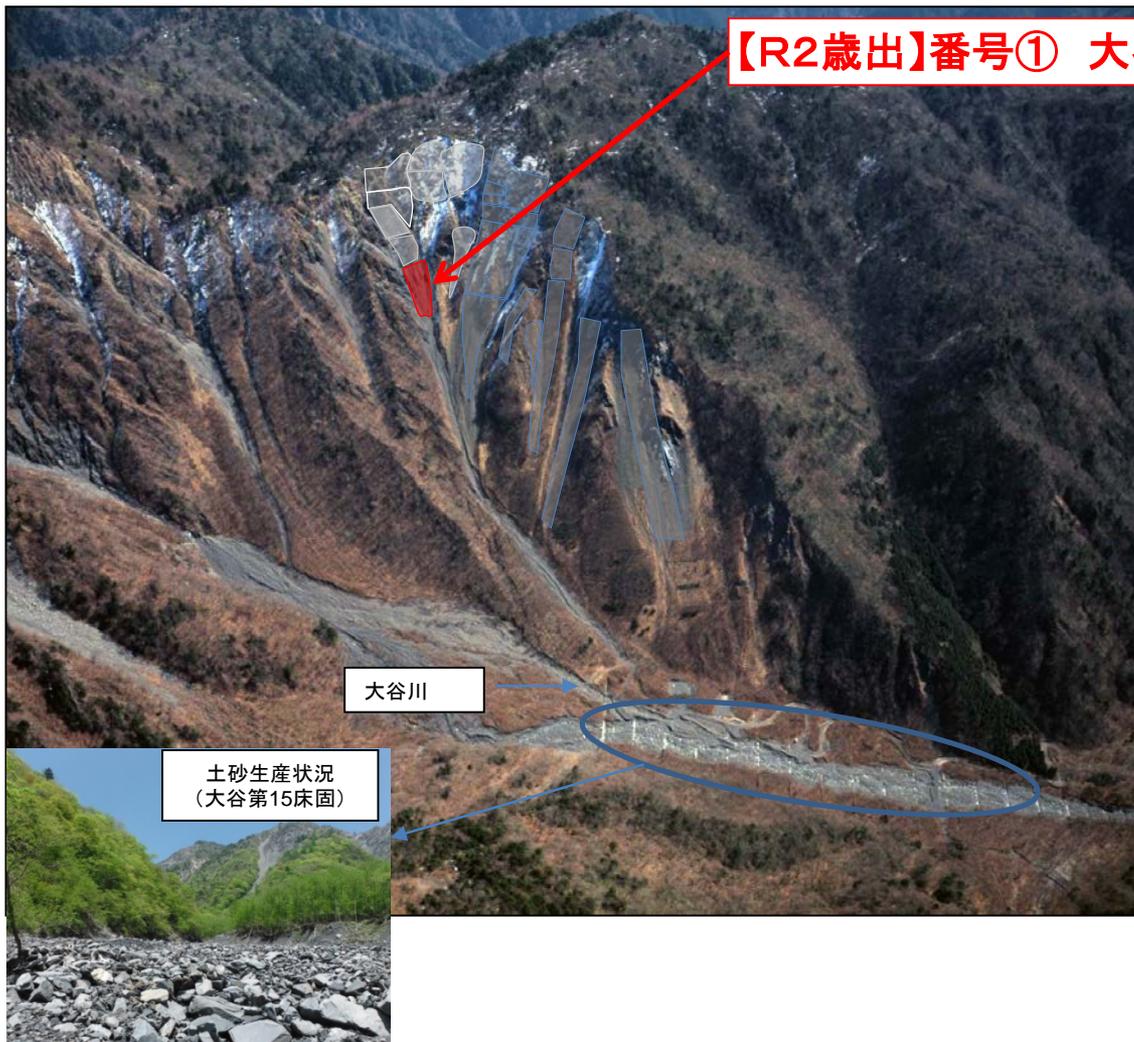
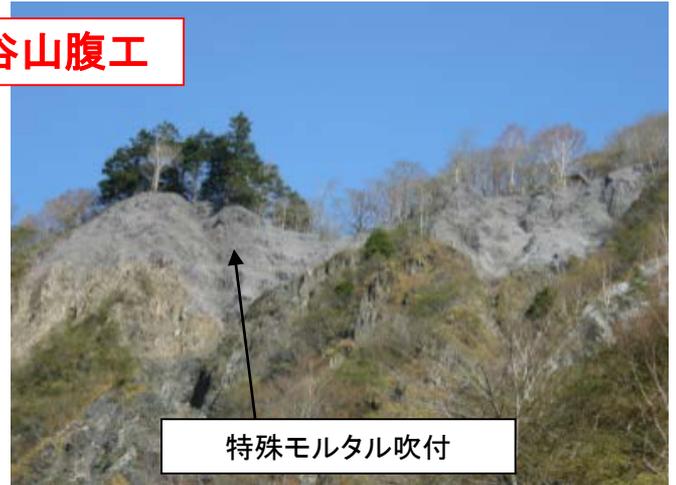
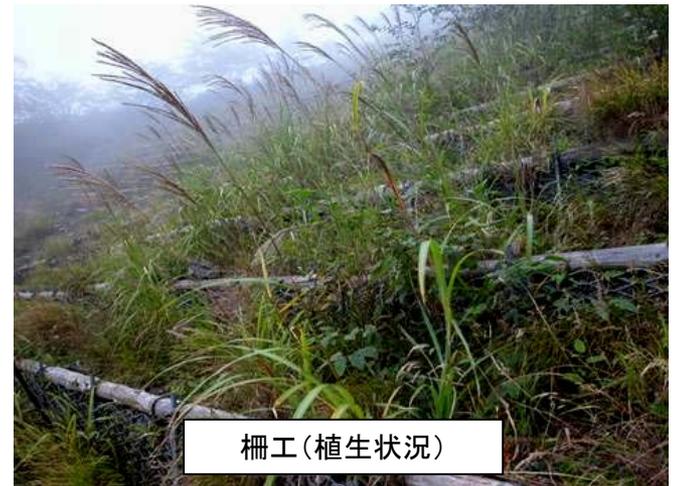
番号① 大谷 (おおや) 山腹工

○日本三大崩れの一つに数えられる「大谷崩 (おおやくずれ)」の土砂生産源対策として、斜面侵食、崩壊拡大の防止及び現況裸地の植生の復元を目指し、山腹工を実施しています。

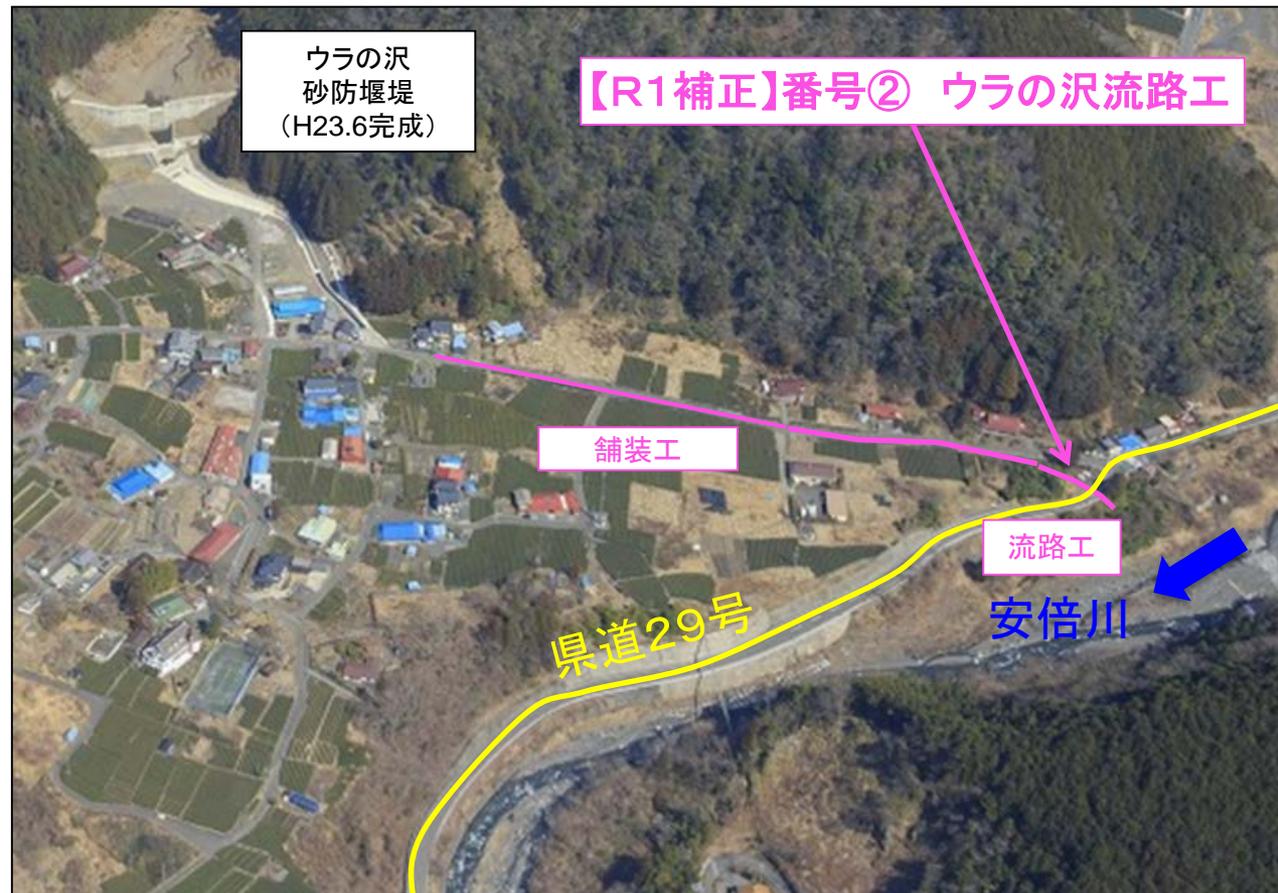
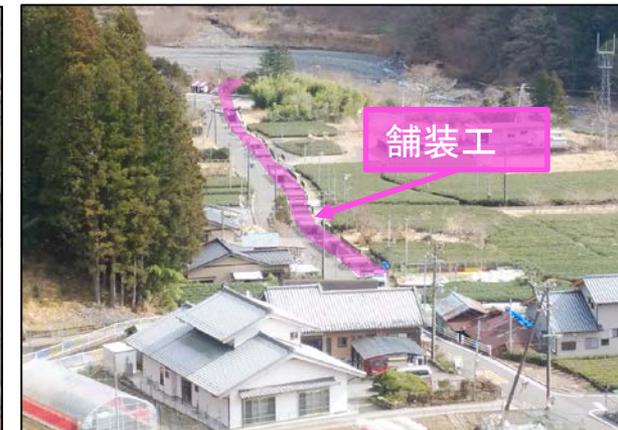
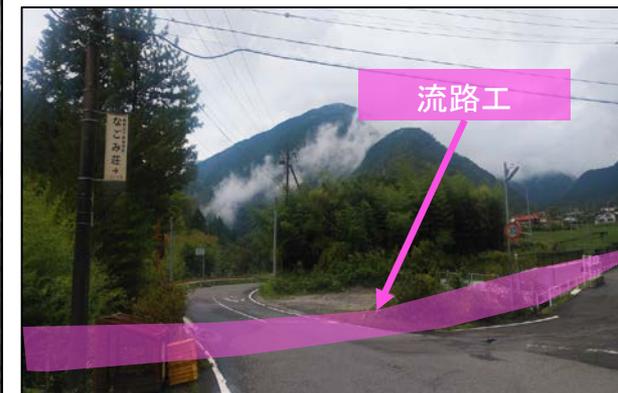
番号② ウラの沢流路工

- 梅ヶ島地区のウラの沢は土石流危険渓流であり、上流域では荒廃が進み、不安定土砂が堆積しているため、土石流発生の高危険性が高い渓流です。
- 集落上流域に、ウラの沢砂防堰堤を平成23年6月に完成させ、引き続き、その下流へ流路工の整備を進めています。

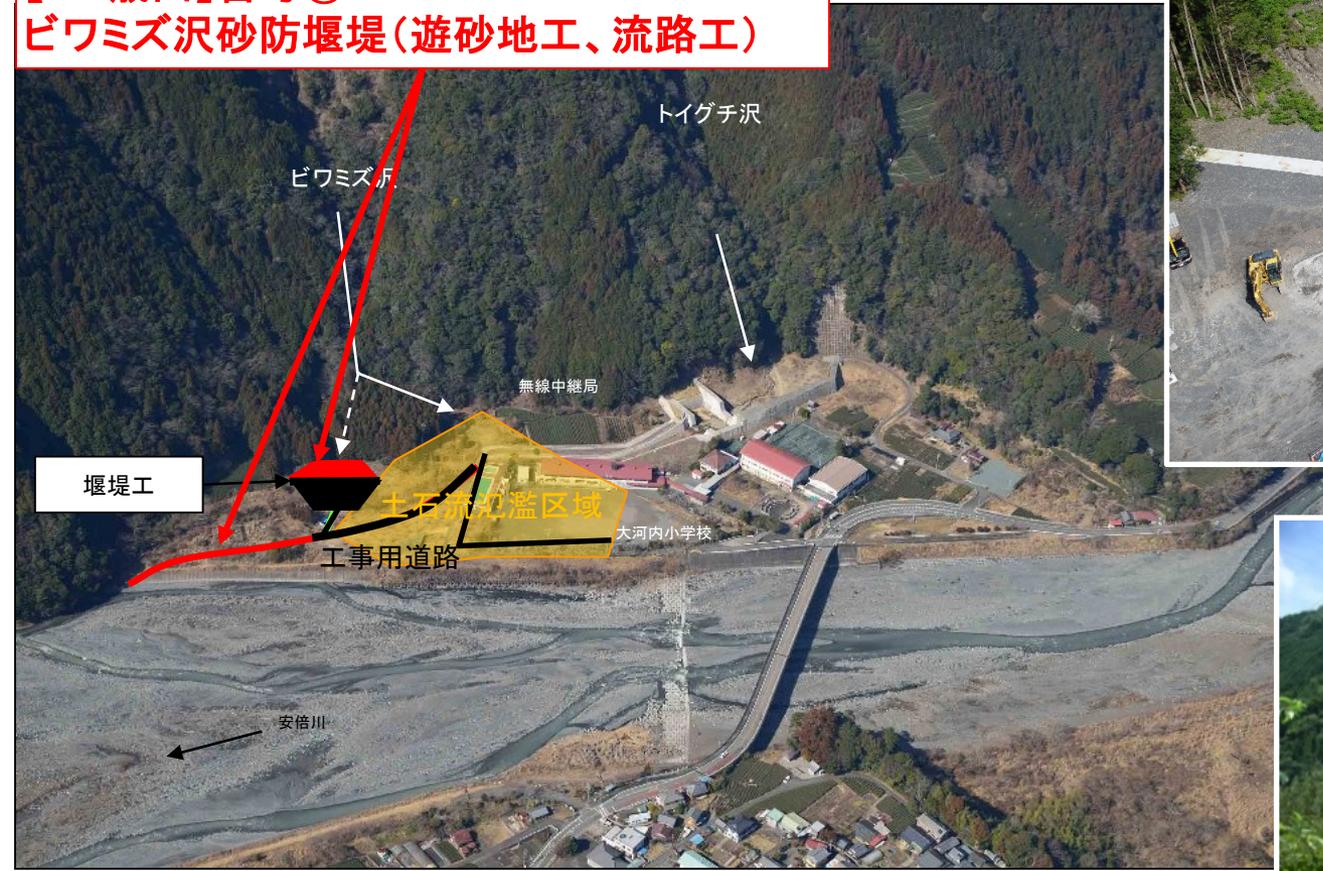
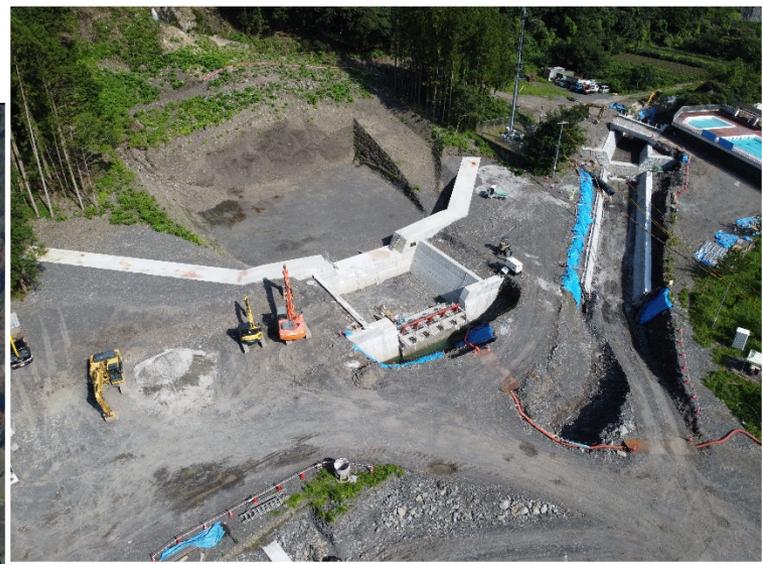
番号⑤ ビワミズ沢砂防堰堤

- ビワミズ沢は、非常に急峻で、土砂災害の危険性が高い土砂災害危険渓流です。
- 今年度は土石流氾濫を抑えるための遊砂土工及び流路工を整備します。

【R2歳出】番号⑤ ビワミズ沢砂防堰堤(遊砂土工、流路工)

ビワミズ沢砂防堰堤 現況

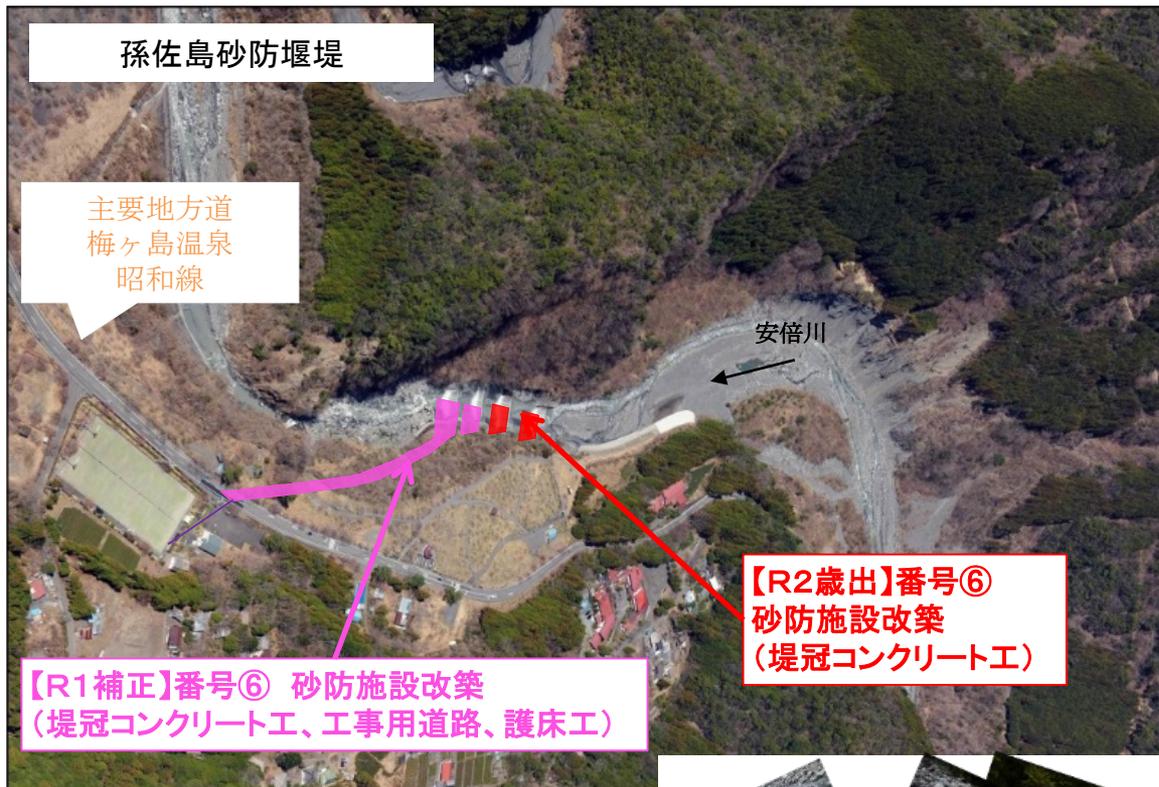
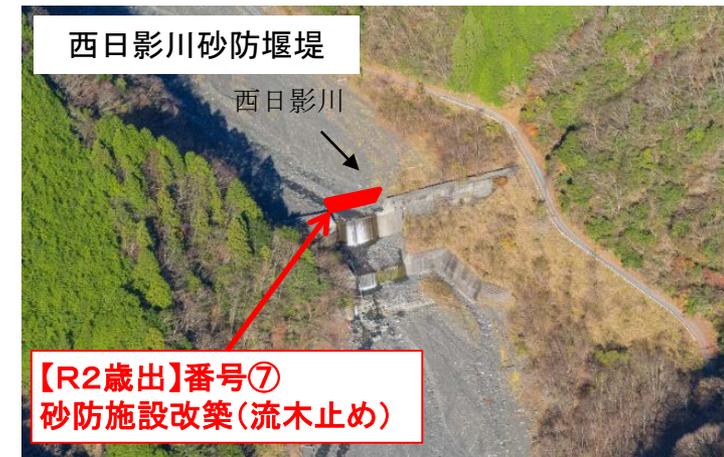
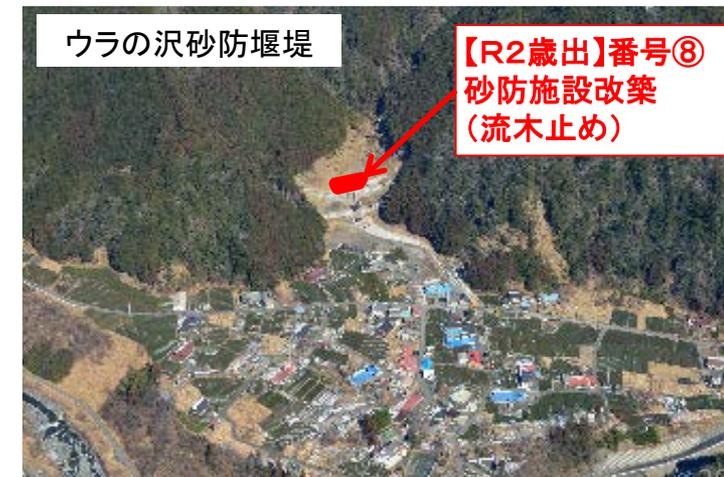
番号⑥、⑦、⑧ 砂防施設改築

- 西日影川砂防堰堤、ウラの沢砂防堰堤、孫佐島砂防堰堤を機能向上、機能維持のため改築を実施します。
- 西日影川砂防堰堤、ウラの沢砂防堰堤については平成28年4月の「砂防基本計画策定指針（土石流・流木対策編）及び同解説」改定を踏まえ流木止めを設置し、機能向上を図ります。
- 孫佐島砂防堰堤については、堰堤の水通し天端部及び護床工の機能維持を図ります。

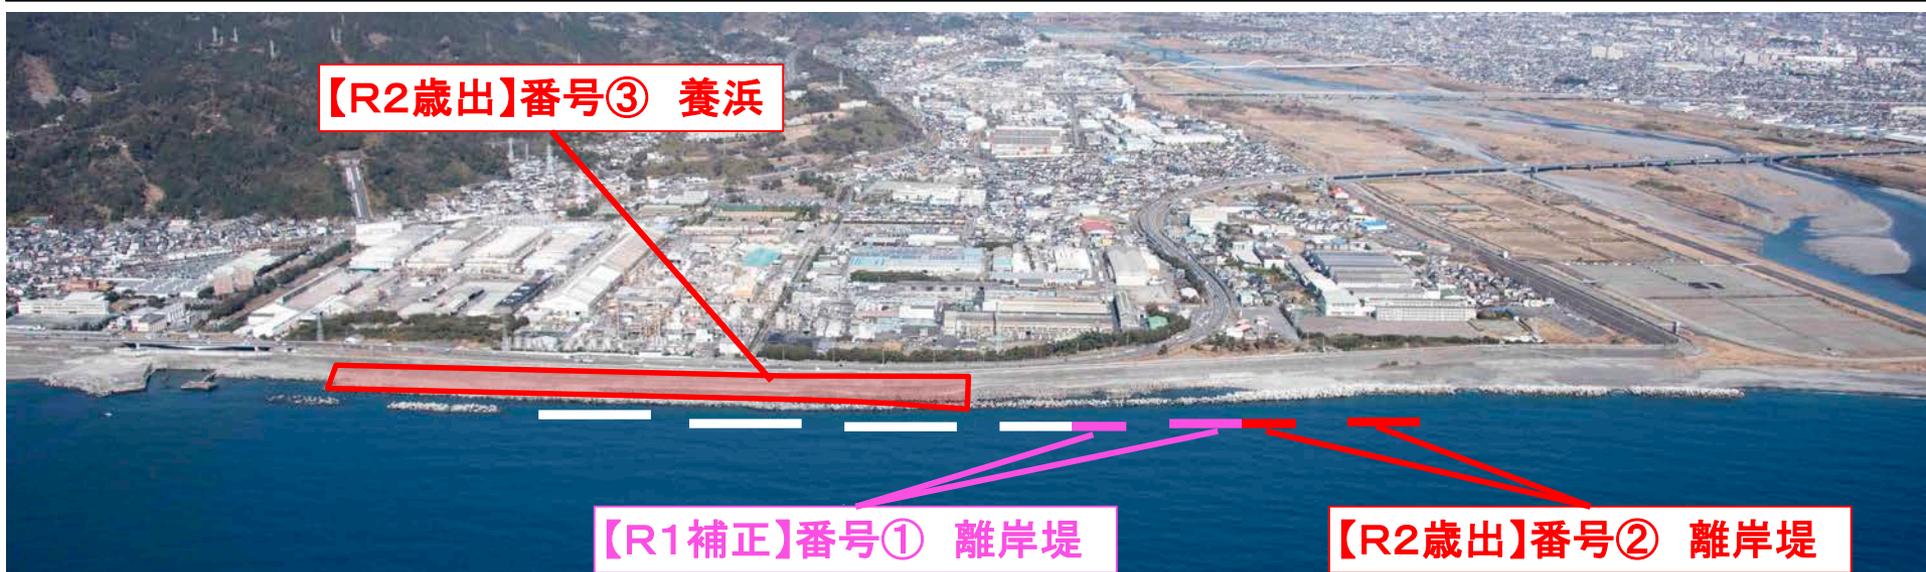
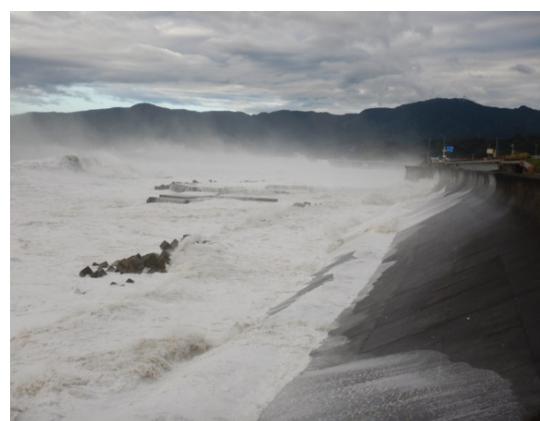
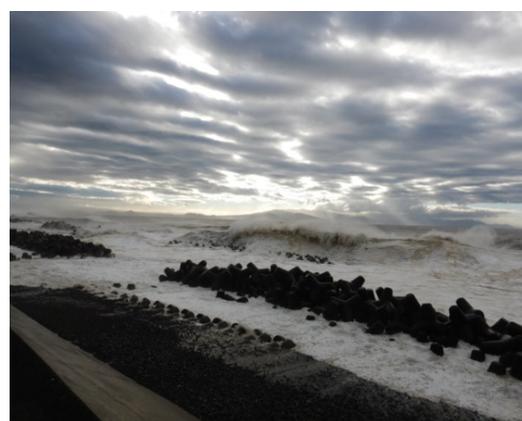
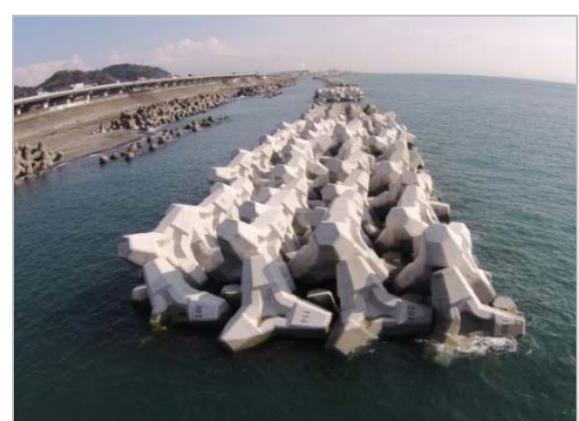
番号①、②、③ 離岸堤、養浜

○蒲原工区は、海岸堤防の背後に住家が連担し、また国道1号線等の主要交通網が集中しているため、高潮等による甚大な被害を防ぐため、離岸堤を整備します。
○また、近年では沿岸漂砂量の減少等により海岸侵食が進み浜幅が減少していることから、離岸堤の整備が完了した箇所より養浜工を実施し、浜幅の回復を図ります。

高波浪を消波する離岸堤(平成29年10月23日)

ブロック式離岸堤 整備イメージ

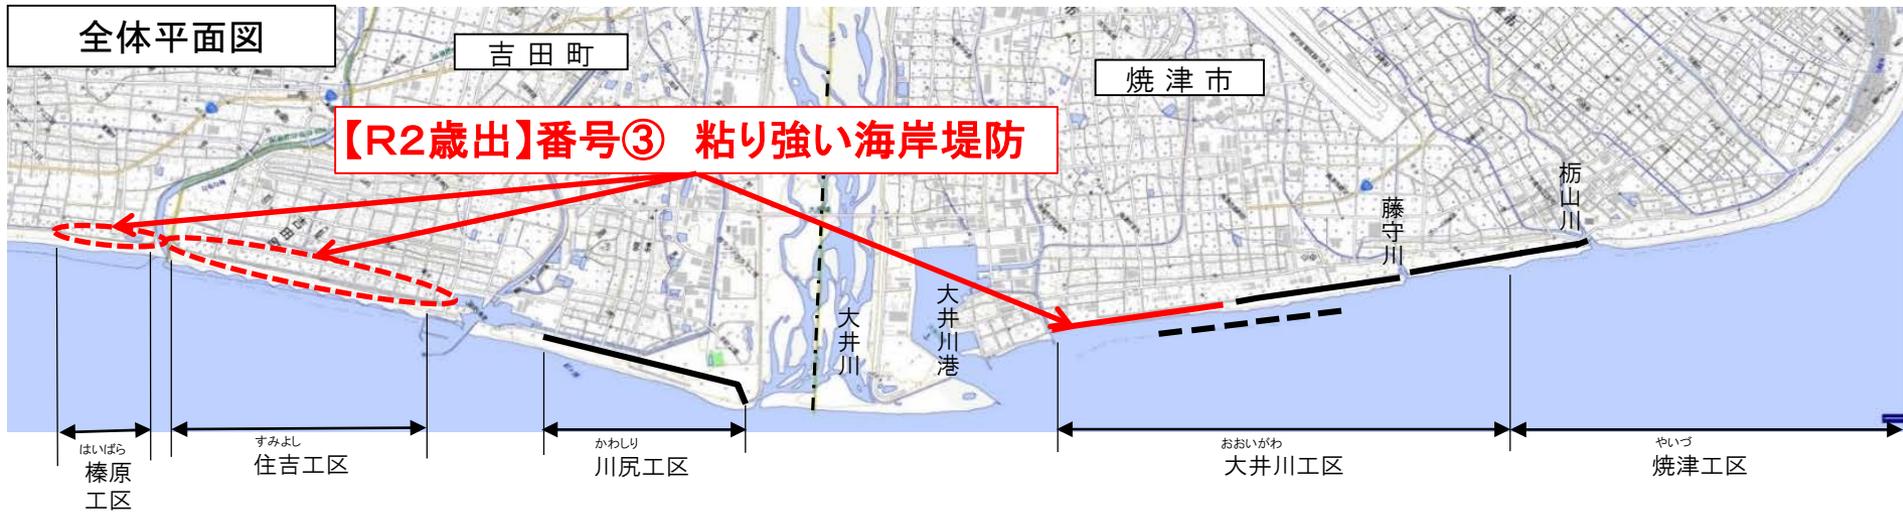
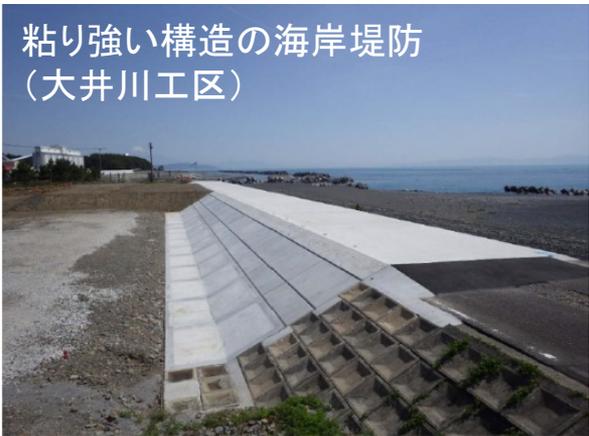
番号④ 粘り強い海岸堤防

○南海トラフの巨大地震等に伴うL1津波※を超える津波に対してもできるだけ減災機能を発揮させるよう、粘り強い構造の海岸堤防を整備します。

粘り強い構造の海岸堤防
(大井川工区)

①天端保護工	国の海岸事業により実施	
②裏法被覆工	国の海岸事業により実施	
③裏法尻部保護工	国の海岸事業により実施	
④盛土	(現況堤防高まで)	国の事業により実施 (国の事業で発生する土砂を有効活用)
	(現況堤防高以上)	市町により実施 (国・県:盛土材調達支援)
⑤樹林	市町により実施

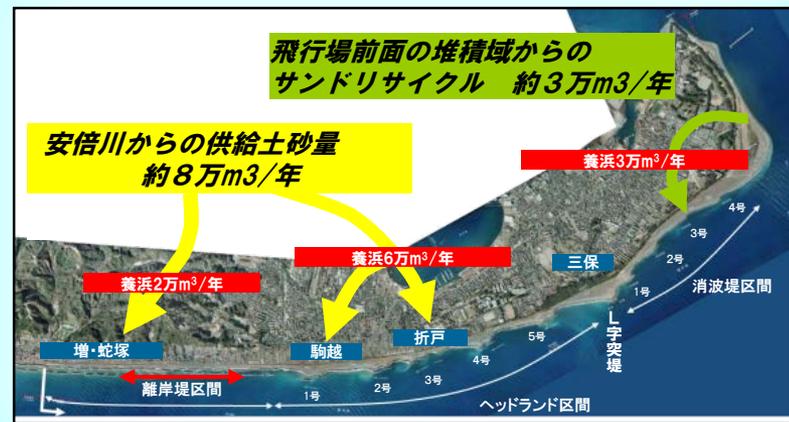
健全な流砂系の確立に向けた適正な通過土砂量(目標)

1. 主要な地点において**具体的な数値目標（通過土砂量）**を示した**全国初となる計画**
2. 関係機関と連携して、**各領域毎に実施する具体的な事業を検討していくうえでの指針**となるもの

凡 例 空隙率λ=0.35を含む
➡:通過土砂量

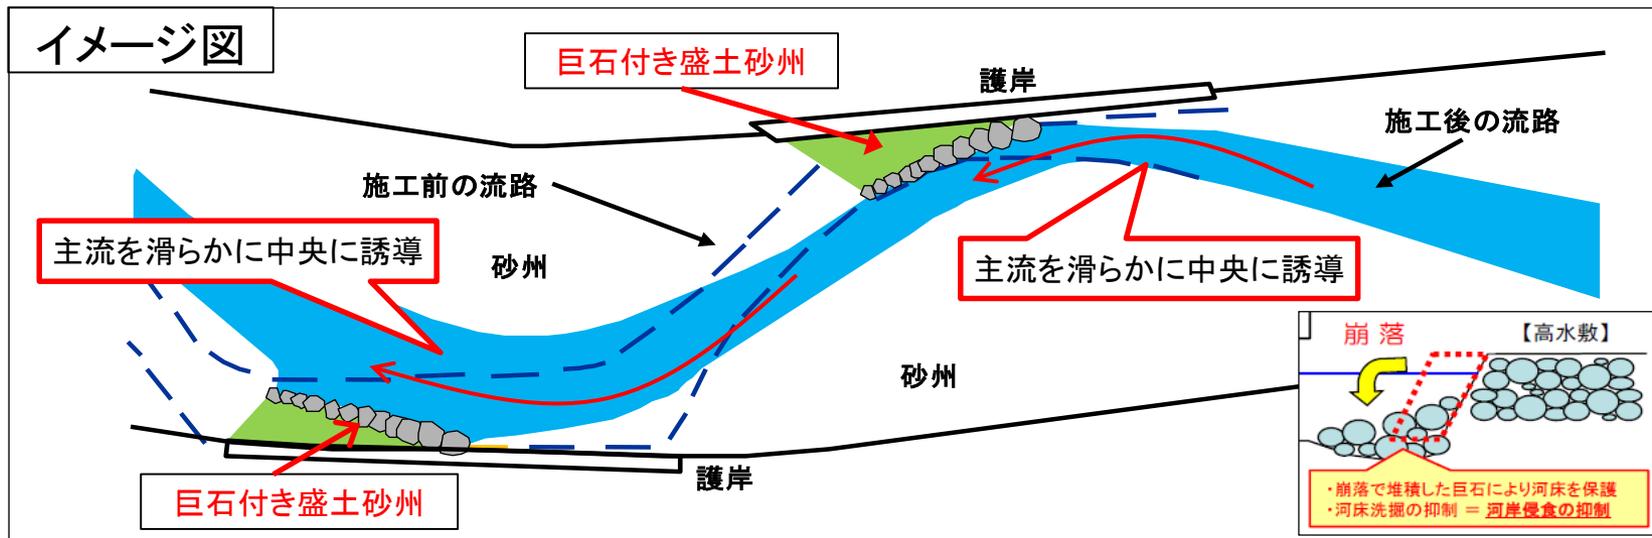
巨石付き盛土砂州

- 中小洪水時の河岸侵食対策として、巨石付き盛土砂州を平成28年度から29年度に試験施工し、現在モニタリングを実施中。この工法は、洪水時に主流を滑らかに中央に誘導し、河岸を防護することを狙ったものです。
- 令和元年度のモニタリング状況の中間報告より、盛土砂州による主流を中央に誘導させる効果が見られました。

H28年度工事着手（試験施工）

施工済み写真

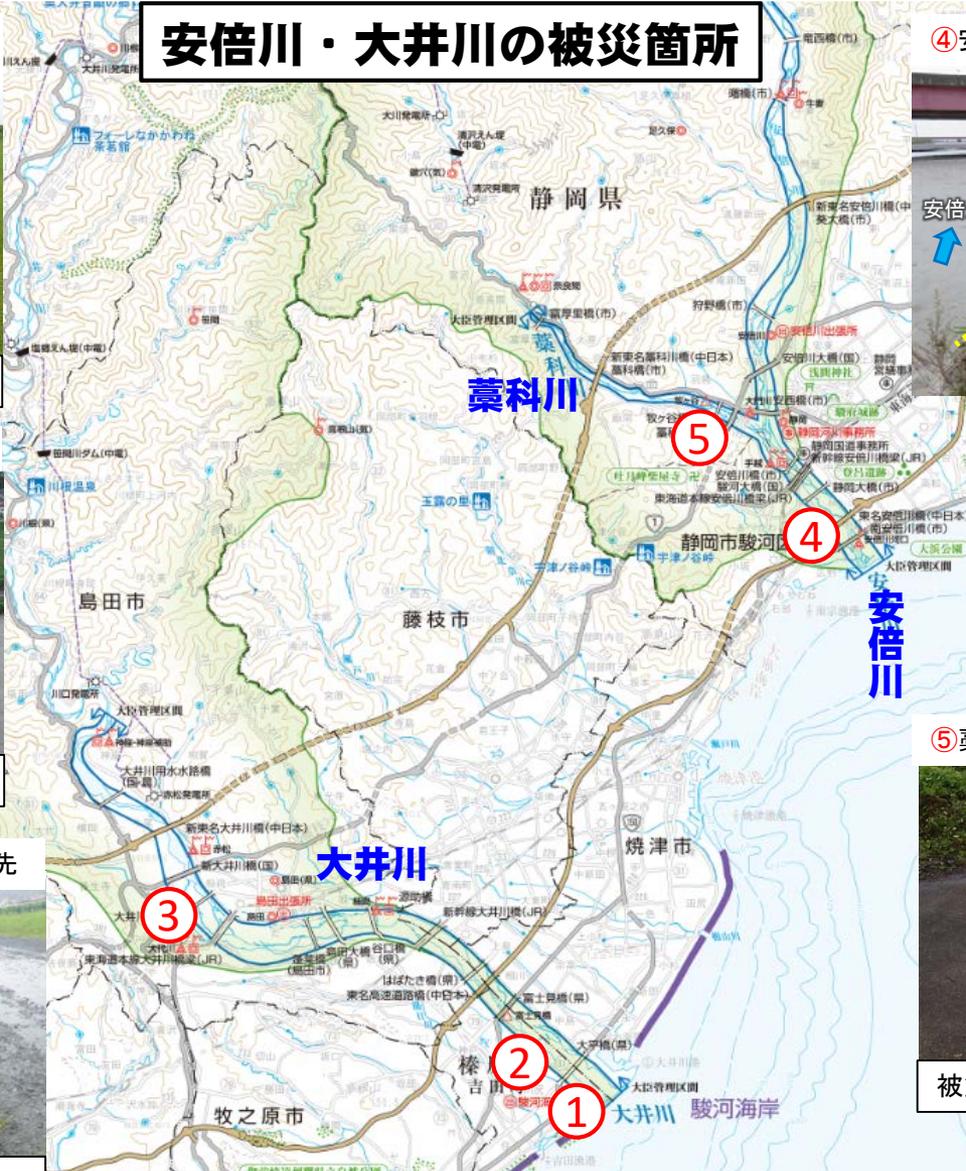
安倍川・大井川の被災箇所

○令和2年7月豪雨による出水で、被災した低水護岸の応急復旧や、早期補修を行います。

①大井川右岸0.1k 吉田町川尻地先

②大井川右岸3.8k 吉田町大幡地先

③大井川右岸16.6k 島田市金谷東地先

④安倍川右岸1.5k 静岡市下川原地先

⑤薬科川右岸0.8k 静岡市牧ヶ谷地先

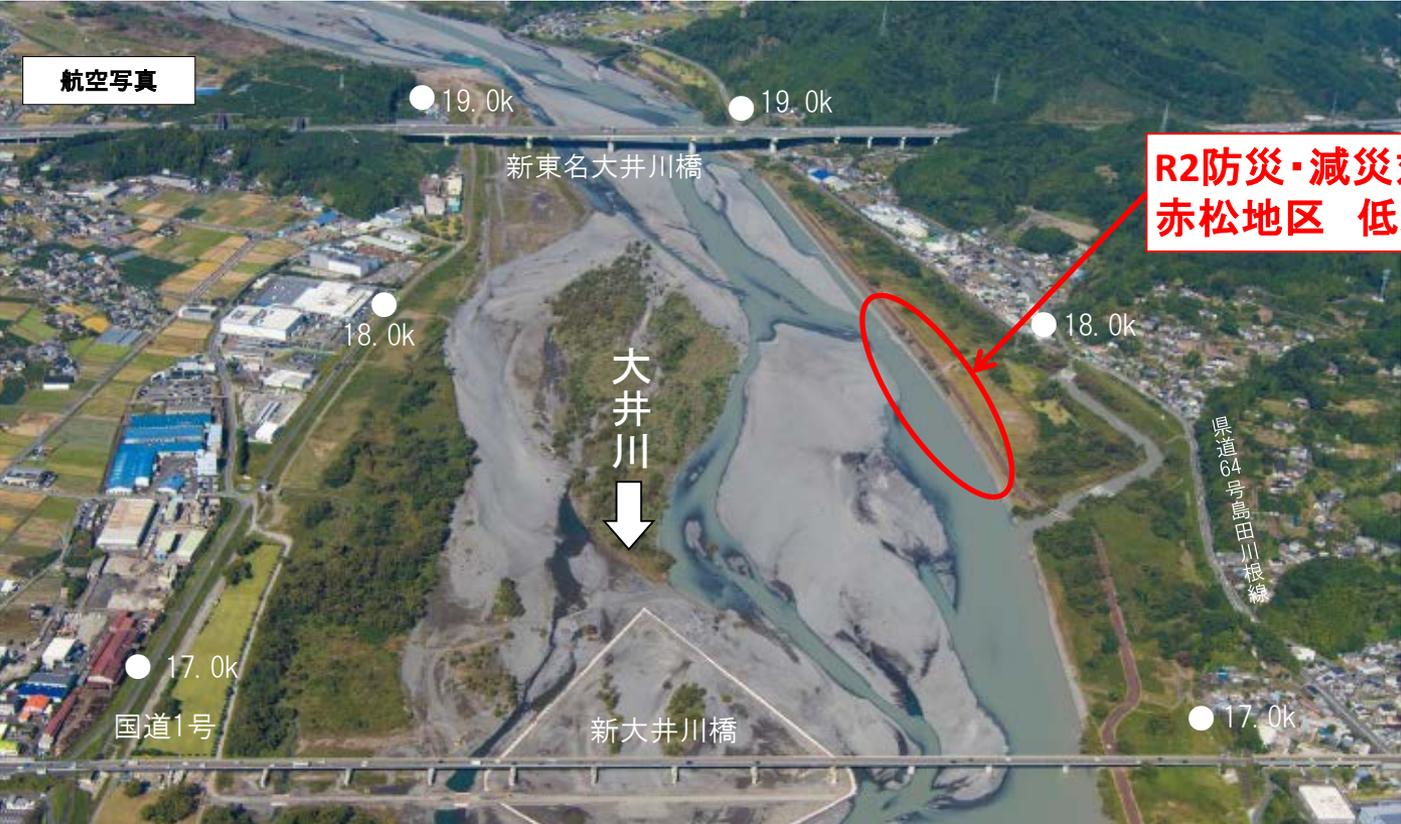
【標準断面図】

○急流河川である大井川では、洪水流により護岸が損傷しやすい特性を有しています。（P35参照）
今後の豪雨によって護岸の損傷が進行し、堤防が決壊するリスクを防ぐ必要があるため、推進費を活用して緊急的に護岸整備を行うことで未然に被害を防止します。
