# 治水と環境の調和した急流河川の治水対策

## 河-6 ～気候変動に伴い激甚化する洪水に備え～

令和3年度 安倍川盛土砂州整備工事

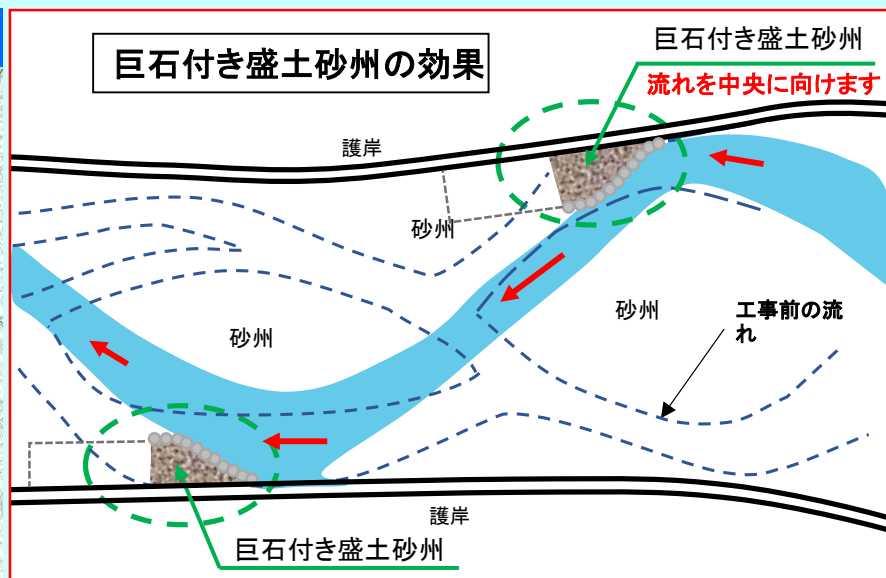
巨石付き盛土砂州の効果

- 安倍川は急流で多くの土砂が移動するため、砂防・河川・海岸それぞれの土砂に対する課題を連携して整備する取り組みを行っています。
- また、網目状に流れるため堤防などが削られて破堤に繋がる恐れがあります。堤防などが削られないように流れを川の中央部にコントロールする施設として巨石付き盛土砂州の整備を実施しています。

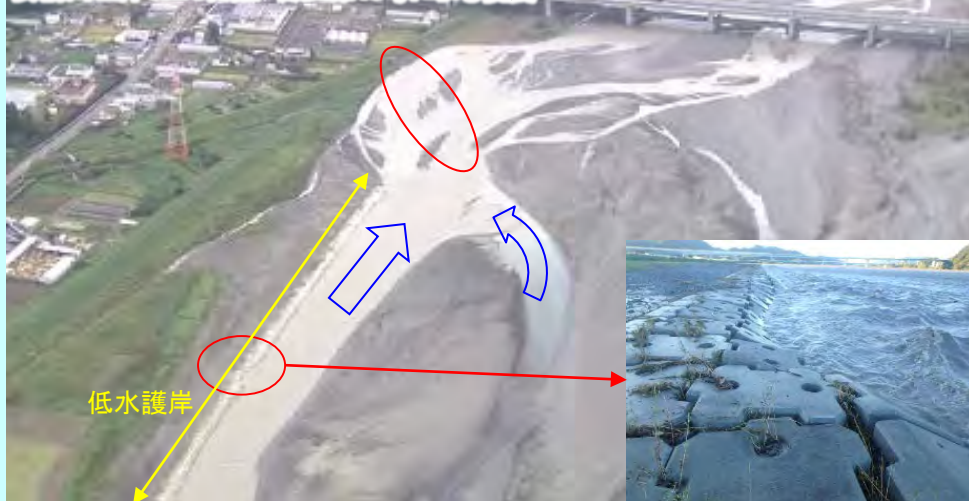
安倍川左岸13.75付近 台風第19号による侵食

過去には写真のように削られてしまったことで堤防の近くまで水が流れるなど大きな災害に繋がる恐れがありました。巨石付き盛土砂州を造ることによってこのような被害を未然に防ぐことが出来ます。

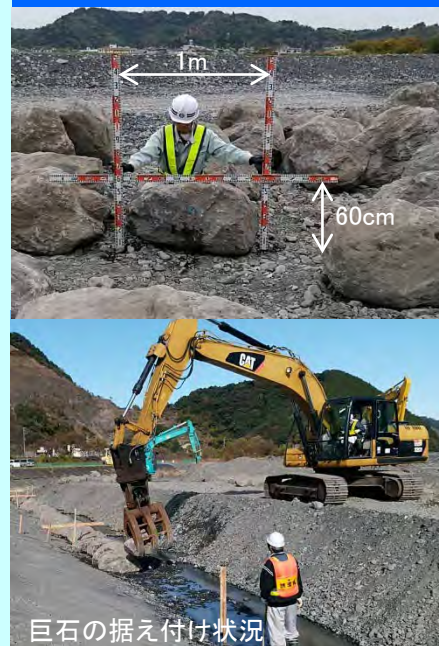
巨石張の施工状況
